EKSPERTYZA TECHNICZNA BUDYNKU KOMISARIATU POLICJI W GDYNI – KARWINACH PRZY UL. G. ZAPOLSKIEJ 1

Celem niniejszego opracowania jest określenie aktualnego stanu technicznego oraz warunków dalszej eksploatacji budynku Komisariatu Policji w Gdyni – Karwinach przy ul. G. Zapolskiej 1.

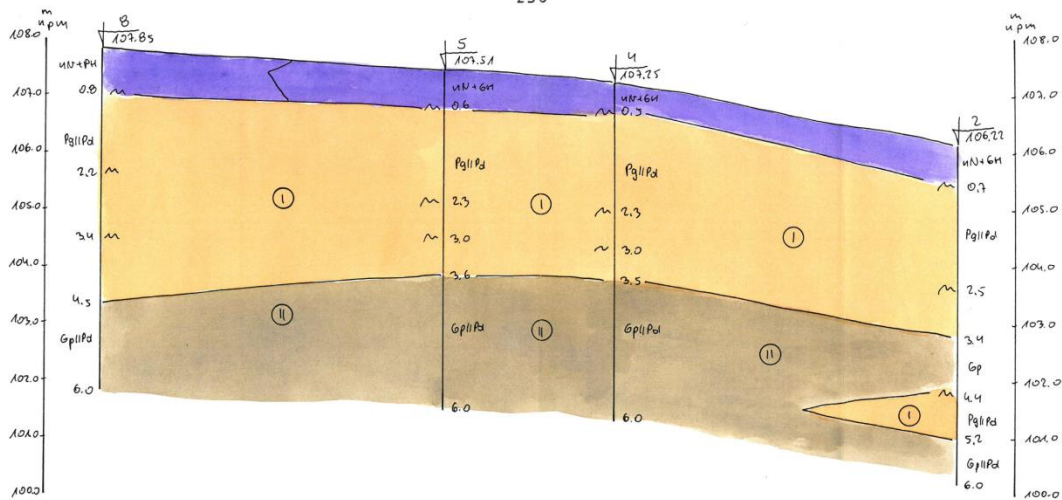
PRZEKRÓJ GEOTECHNICZNY I-I

Na podstawie udostępnionej archiwalnej dokumentacji projektowej [5] stwierdzono, że w miejscu lokalizacji budynku występują złożone warunki gruntowo-wodne. Pod fundamentami zalegają piaski gliniaste (P_g) w stanie miękko plastycznym ($I_L \approx 0,88$), pod którymi zalega glina piaszczysta w stanie plastycznym ($I_L \approx 0,34$). Parametry gruntu określone na podstawie badań wykonanych w 1998 przedstawione zostały w Tabl. 1. Przykładowe przekroje geotechniczne z pokazaniem uwarstwienia i poziomami wody gruntowej pokazano na Rys. 1 i 2.

Rys. 1. Przekrój geotechniczny I-I wg [5] (wzdłuż ściany elewacji południowej)

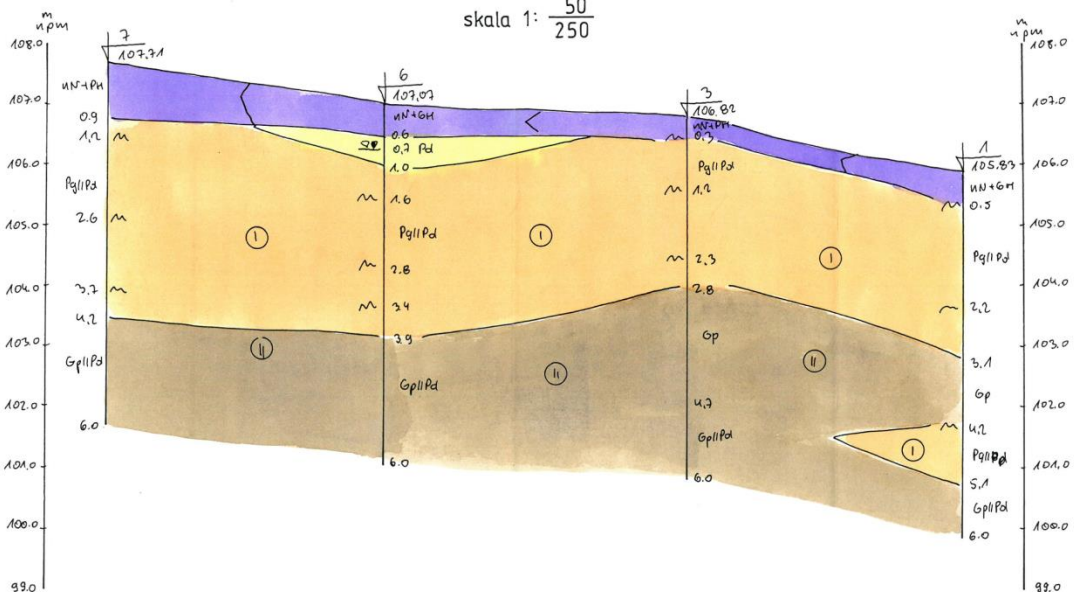
PRZEKRÓJ GEOTECHNICZNY II-II

Rys. 2. Przekrój geotechniczny II-II wg [5] (wzdłuż ściany elewacji północnej)

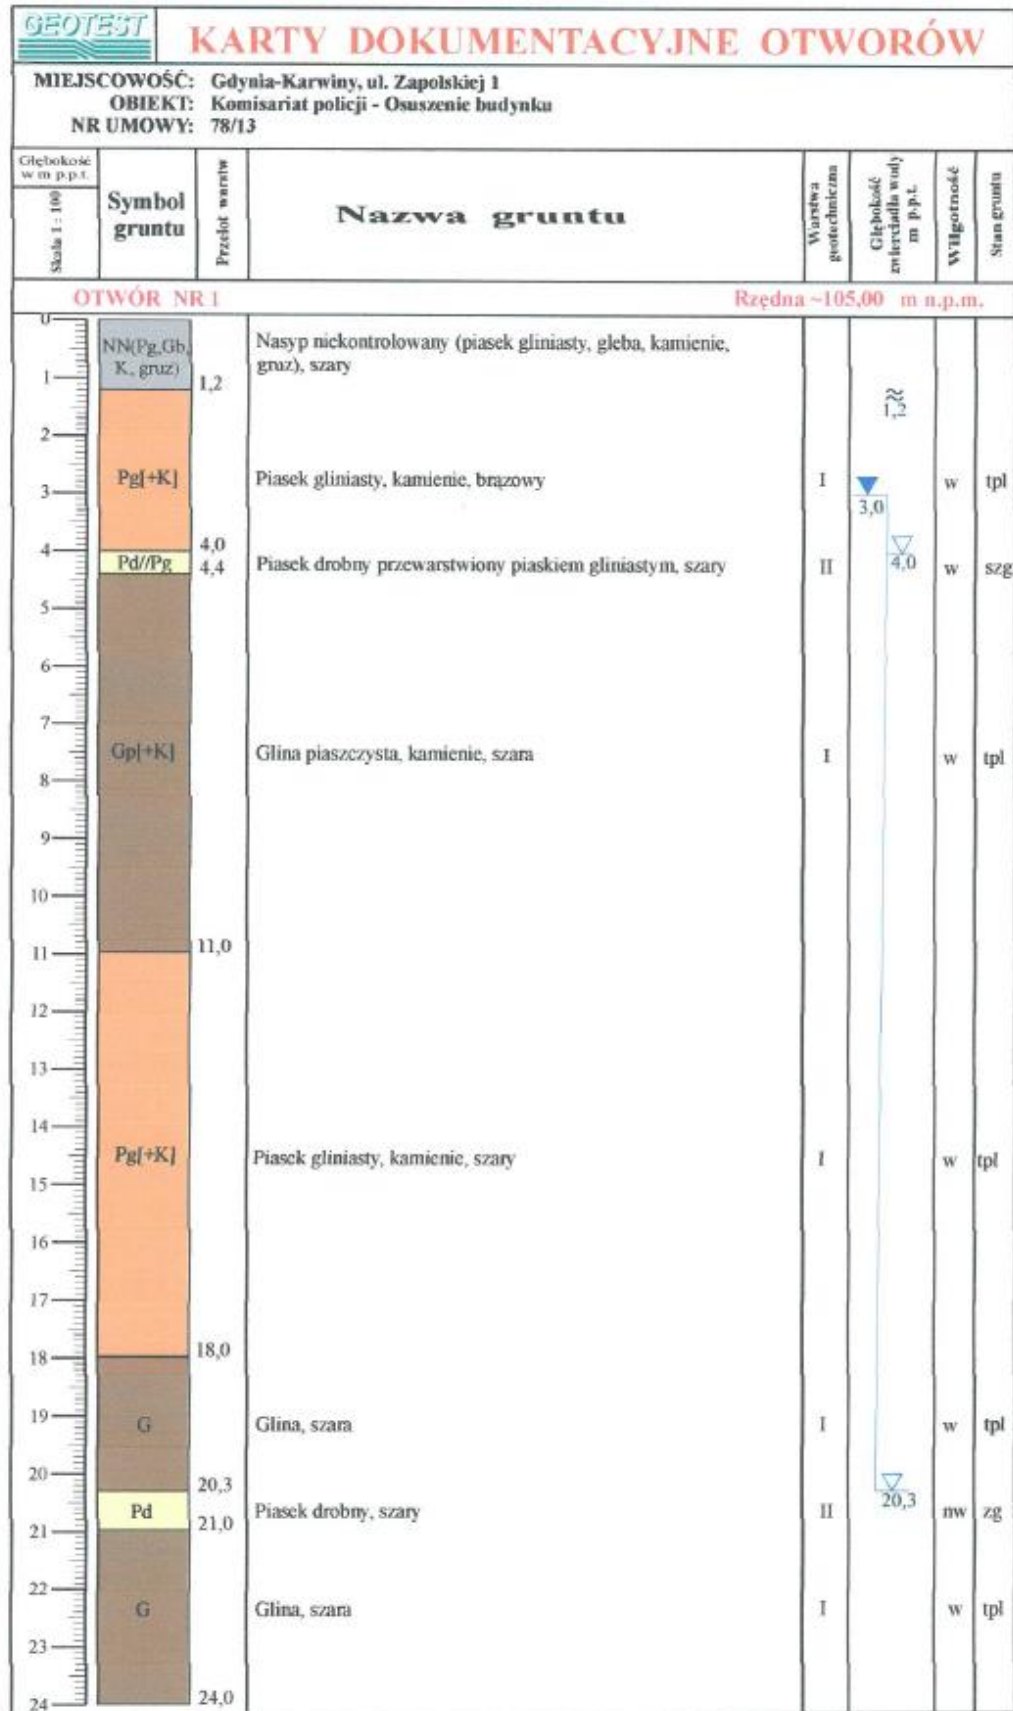
Zał. graf. nr 2

W 2013 roku wykonane zostały dodatkowe badania podłoża gruntowego [7], w celu opracowania projektu odwodnienia piwnicy budynku (w części komisariatu Policji) zalewanych wodami opadowymi. Wykonano dwa odwierty geotechniczne do głębokości 16 i 24 m.p.p.t. W wykonanych odwiertach stwierdzono występowanie niekorzystnych warunków gruntowo-wodnych z uwagi na zaleganie w poziomie posadowienia fundamentów gruntów słabonośnych (piasków gliniastych oraz glin piaszczystych w stanie plastycznym $I_L = 0,3$) oraz wysoki poziom wód gruntowych. Wyznaczone parametry geotechniczne poszczególnych warstw gruntów zestawione zostały w Tabl. 2, a przykładowy profil geotechniczny pokazano na Rys. 3. Autorzy badań stwierdzili brak możliwości wykonania studni odsączających (chłonnych) z uwagi na występowanie wysokiego poziomu wody oraz jego napiętego zwierciadła (warstwy przepuszczalne są silnie nawodnione). Zalecono wykonanie drenażu opaskowego dookoła budynku.

Rys. 3. Profil geotechniczny podłoża w odwiercie Nr 2 [7] – wzdłuż ściany elewacji północnej)

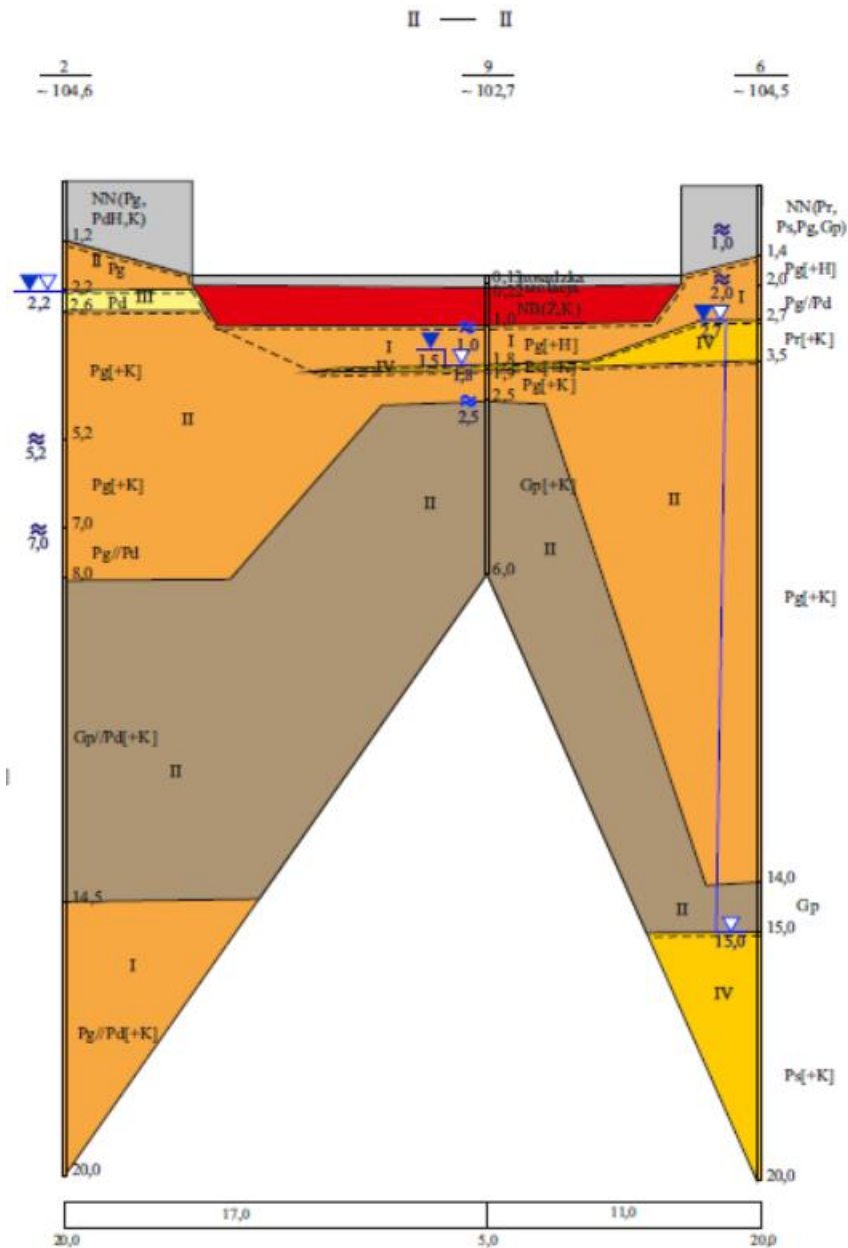
W ramach opracowania niniejszej ekspertyzy Zamawiający zlecił wykonanie dodatkowych badań podłoża gruntowego do głębokości 15-20 m p.p.p.t. Badania wykonane zostały przez firmę GEOTEST Sp. J. [8] w miejscach uzgodnionych z autorami niniejszej ekspertyzy. Opinia geotechniczna przekazana została przez Zamawiającego autorom niniejszej ekspertyzy w formie papierowej. Zakres badań obejmował wykonanie odwiertów i sondowań geotechnicznych do głębokości 15÷20 m.p.p.p.t, opracowanie przekrojów geotechnicznych, identyfikacja i oznaczenie poziomów wody gruntowej oraz oznaczenie charakterystycznych parametrów podłoża, które zostały na dalszym etapie ekspertyzy wykorzystane do wykonania sprawdzających obliczeń statyczno-wytrzymałościowych. Na podstawie Opinii [8] stwierdzono, że w sąsiedztwie i pod analizowaną częścią budynku (Komisariatu Policji) występują skomplikowane warunki gruntowo-wodne. Podłoże pod fundamentami jest uwarstwione, a poszczególne warstwy geotechniczne, z uwagi na swoją genezę, stan i rodzaj, podzielone zostały na odrębne warstwy geotechniczne. Wydzielono kilka warstw geotechnicznych, przykładowy przekrój pokazano na Rys. 4, a oznaczone parametry gruntów (z podziałem na warstwy) zestawione zostały w Tabl. 3. W trakcie badań stwierdzono, że woda opadowa wsiąkając powoduje uplastycznienie gruntów spoistych i pogorszenie ich parametrów wytrzymałościowych.

Rys. 4. Profil geotechniczny podłoża II-II w poprzek budynku komisariatu [8]

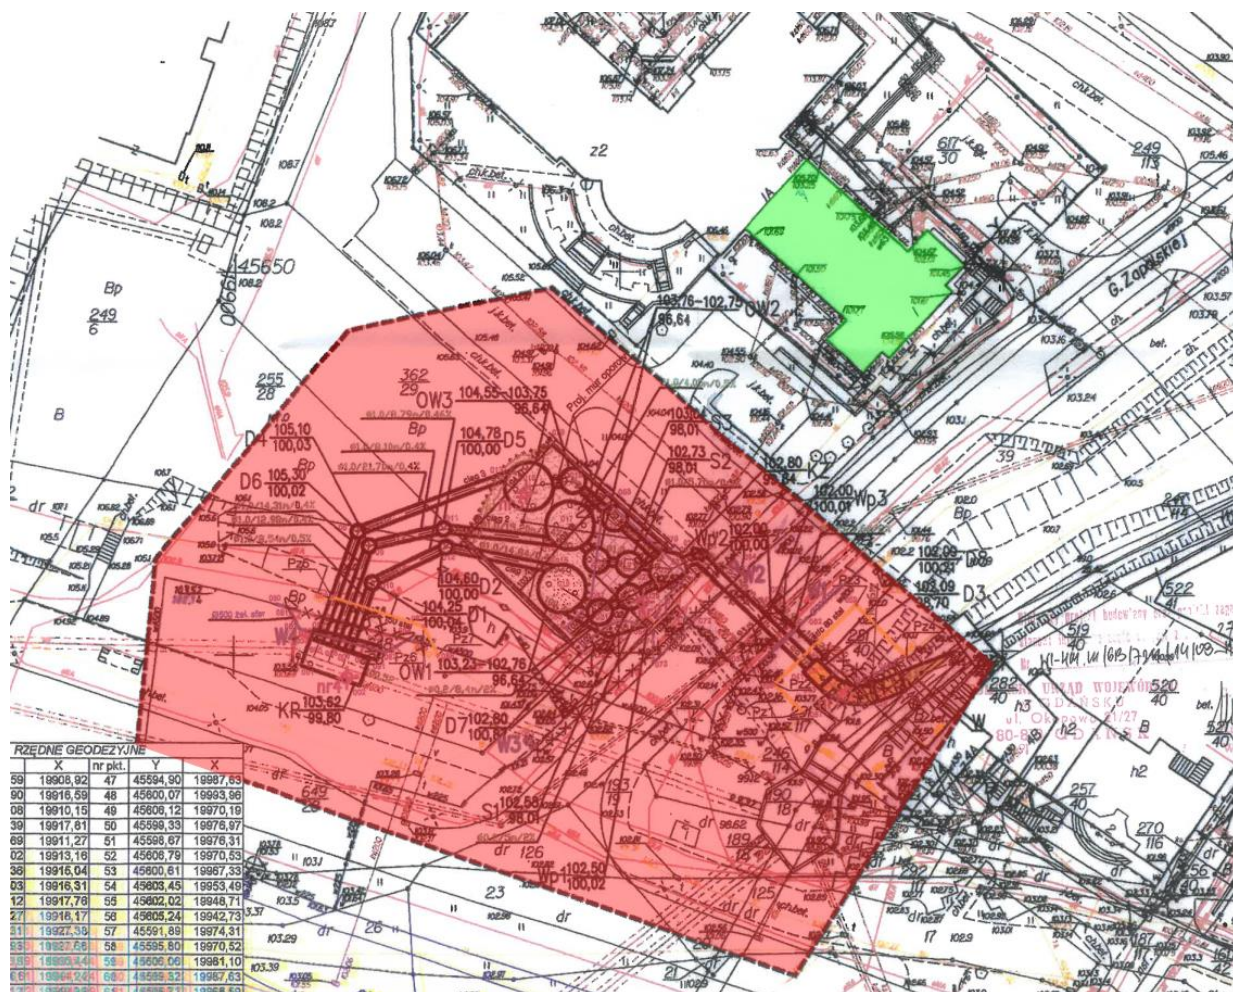
Teren działki (obszar prac) objętej budową podczyszczalni ścieków pokazano na Rys. 5. Jest to skan Planu zagospodarowania terenu dok. [6] rys. O1/Z. Kolorem czerwonym oznaczono teren objęty robotami, kolorem zielonym analizowany budynek Komisariatu Policji.

Rys. 5. Obszar objęty pracami związanymi z budową podczyszczalni wód deszczowych (kolor czerwony), analizowany budynek Komisariatu Policji (kolor zielony)

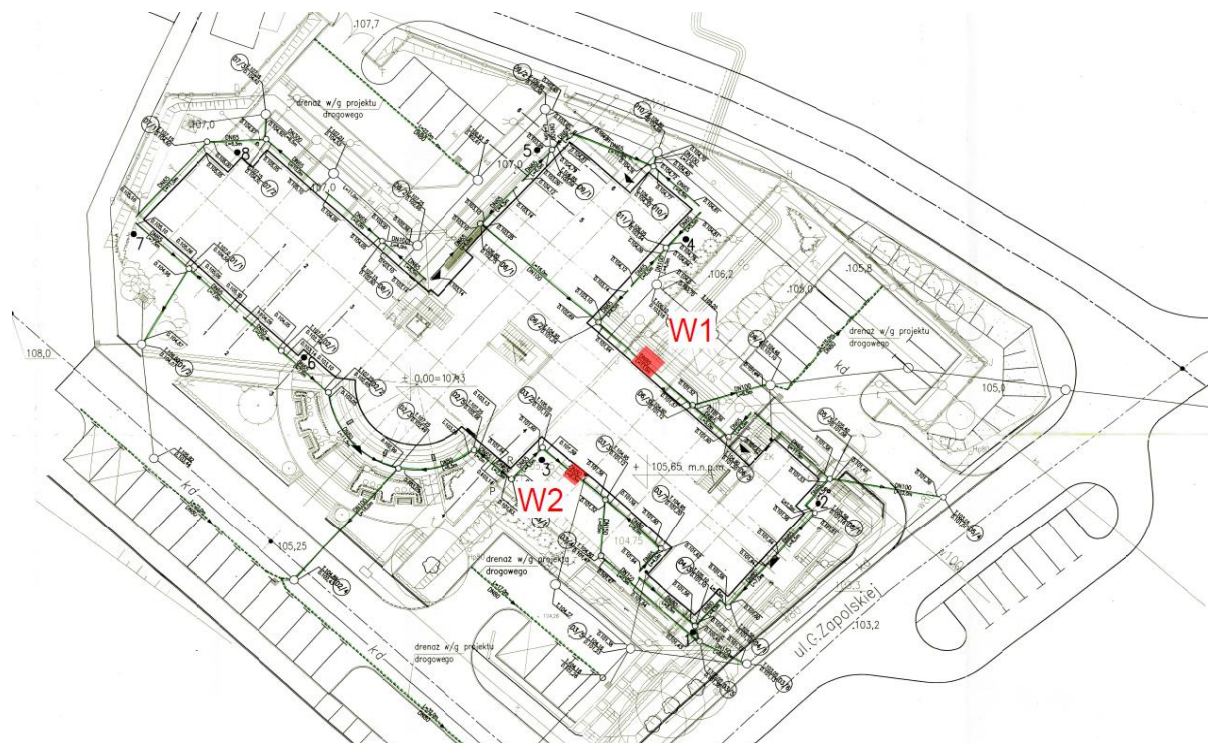
Rys. 10. Schemat rozmieszczenia miejsc odkrywek fundamentów

W trakcie wizji lokalnych wykonano również odkrywki ław fundamentowych ścian południowej (W1) i północnej (W2). Odkrywki wykonano w losowo wybranych miejscach przy ścianach zewnętrznych budynku. Lokalizację odkrywek pokazano na Rys. 10, zdjęcia na Rys. 11 a przekroje z opisem i grubością poszczególnych warstw na Rys. 16. W wykopach stwierdzono występowanie wody gruntowej powyżej poziomu odsadzek ław fundamentowych. Po 60 i 120 min od wykonania wykopu zwierciadło wody ustabilizowało się na poziomie 5-8 cm powyżej poziomu odsadzki. Na bocznych powierzchniach wykopu zaobserwowano sączenia wody spływającej do wykopu.

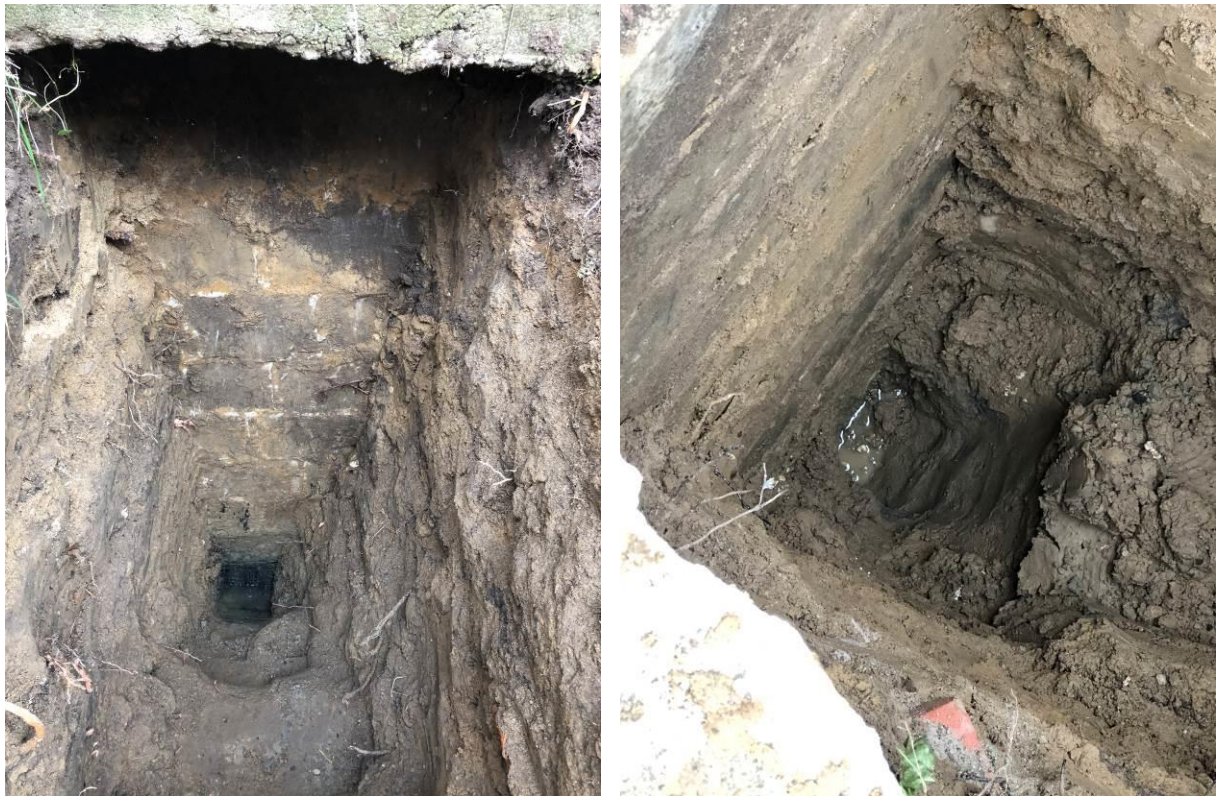
Rys. 11. Odkrytki fundamentów budynku Komisariatu Policji

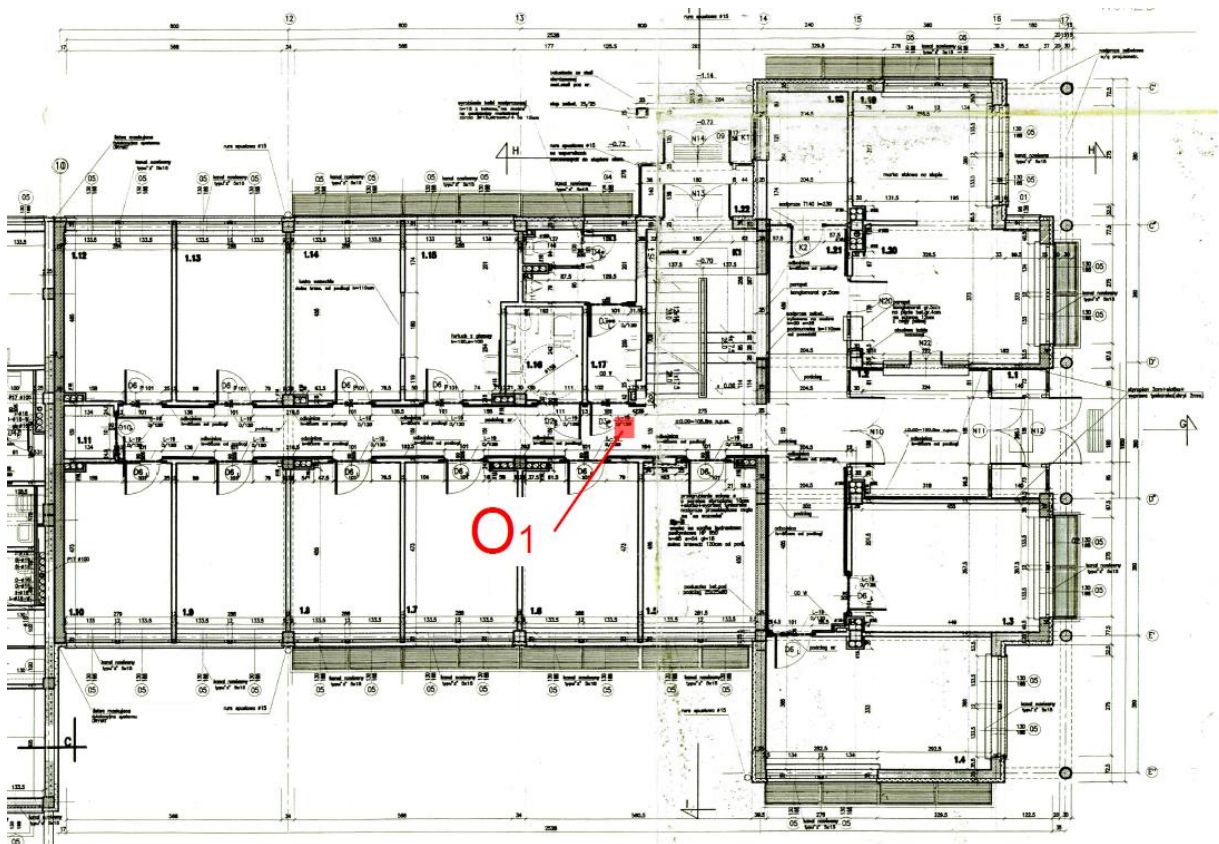
Rys. 12. Lokalizacja odkrytki O₁ warstw podłogi na rzucie kondygnacji parteru

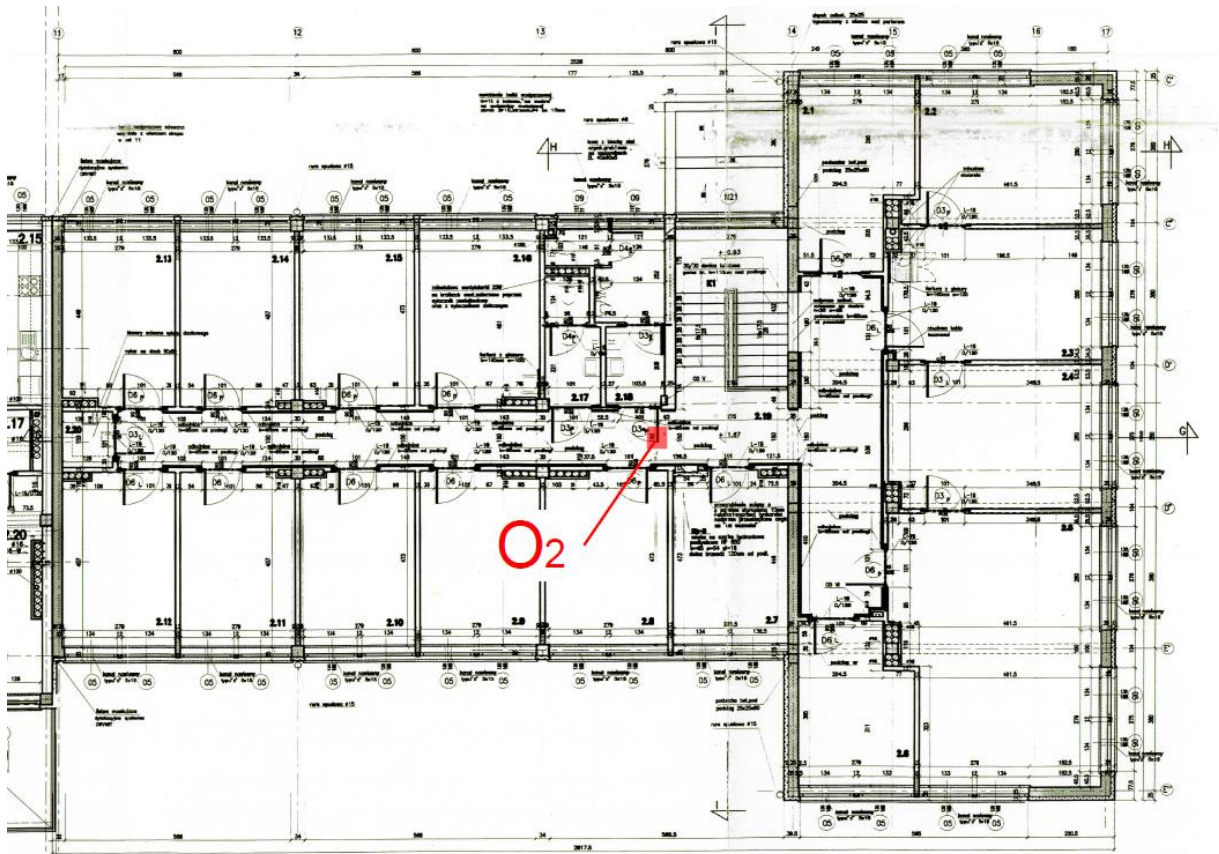
Rys. 13. Lokalizacja odkrywki O₂ warstw podłogi na rzucie kondygnacji I piętra
