## Załącznik do Wstępnego opisu przedmiotu zamówienia

### Informator stanu istniejącego 8 obiektów planowanych przez Zamawiającego do wykonania robót budowlanych w celu poprawy efektywności energetycznej budynków.

Kompleksowe wsparcie w zakresie pozyskania Świadectw efektywności energetycznej, w tym uzyskanie i sprzedaż Świadectw efektywności energetycznej dla przedsięwzięć służących poprawie efektywności energetycznej realizowanych przez Gminę-Miasto Płock w ramach zadania pn. „Świadectwa efektywności energetycznej”.  
Parametry techniczne i stan istniejący 8 Obiektów planowanych przez Zamawiającego do wykonania robót budowlanych w celu poprawy efektywności energetycznej budynków:

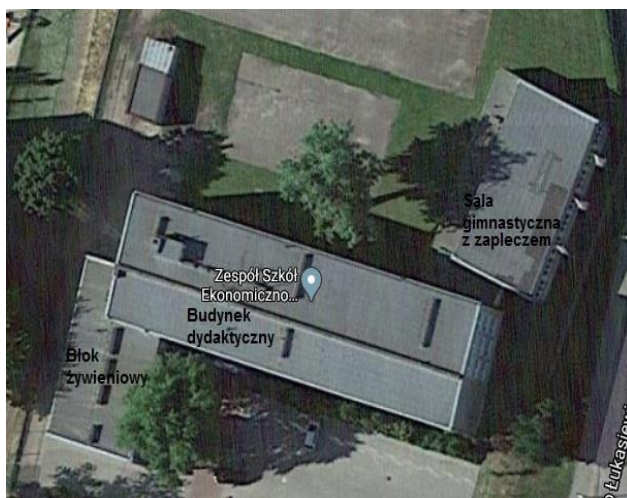
Obiekt wybudowany w 1964 roku, składa się z części dydaktycznej z blokiem żywieniowym, która jest całkowicie podpiwniczona oraz sali gimnastycznej z zapleczem, które nie są podpiwniczone.

Ściany zewnętrzne obiektu wykonane są z cegły silikatowej o grubości 38 cm, nieocieplone, w części otynkowane. Nad częścią dydaktyczną zastosowano stropodach wentylowany ocieplony żużlem wielkopieczowym, kryty papą. Nad salą gimnastyczną zastosowano dach, z prefabrykowanych płyt korytkowych, ocieplony supremą o grubości 5 cm, kryty papą. Nad zapleczem sali gimnastycznej zastosowano stropodach pełny ze stropem gęstożebrowym, nieocieplony, kryty papą.

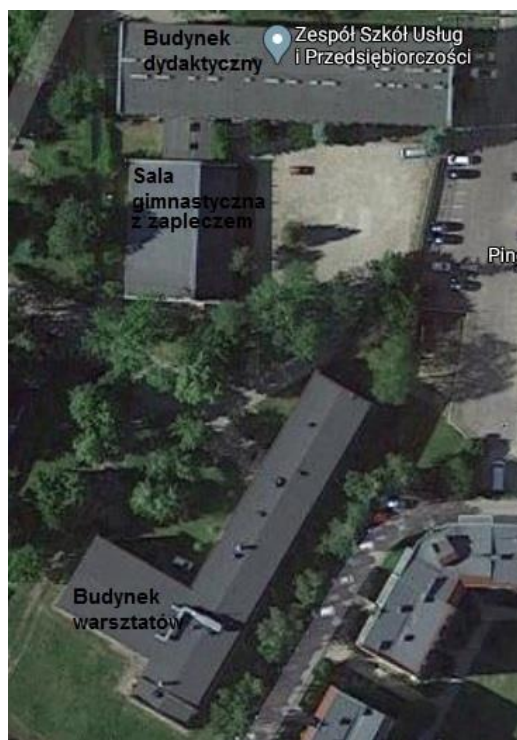
Obiekt wybudowany w 1967 roku, składa się z części dydaktycznej, która jest częściowo podpiwniczona, sali gimnastycznej z zapleczem, które nie są podpiwniczone oraz budynku warsztatów, który jest częściowo podpiwniczony.

Ściany zewnętrzne wszystkich budynków wykonane są z cegły pełnej o grubości 51 cm, ocieplone styropianem o grubości 10 cm. W części piwnicznej części dydaktycznej ściany zewnętrzne nieocieplone, bez wykonanej izolacji przeciwwilgociowej, co powoduje przesiąkanie wód gruntowych do piwnicy. Nad częścią dydaktyczną zastosowano stropodach ocieplony wełną mineralną o grubości 5 cm, kryty papą. Nad salą gimnastyczną zastosowano dach, z prefabrykowanych płyt korytkowych, ocieplony płytą pilśniową, kryty papą. Nad zapleczem sali gimnastycznej zastosowano stropodach pełny ze stropem żelbetowym, ocieplony wełną mineralną o grubości 5 cm, kryty papą. Nad budynkiem warsztatów zastosowano stropodach ocieplony wełną mineralną o grubości 20 cm, kryty papą. Ogólny stan techniczny budynków pod względem konstrukcyjnym jest dobry. Stan przegród zewnętrznych jest również dobry. Zastrzeżenia budzi jedynie izolacyjność termiczna niektórych przegród zewnętrznych.
