PROJEKT BUDOWLANY

**REMONT NAWIERZCHNI BOISKA ORAZ PRZEBUDOWY
PIŁKOCHWYTÓW ISTNIEJĄCEGO BOISKA WIELOFUNKCYJNEGO
W III LICEUM OGÓLNOKSZTAŁCĄCYM W PŁOCKU**

OBIEKT: Boisko wielofunkcyjne

Adres : 09-400 Płock ul. Ignacego Łukasiewicza 11

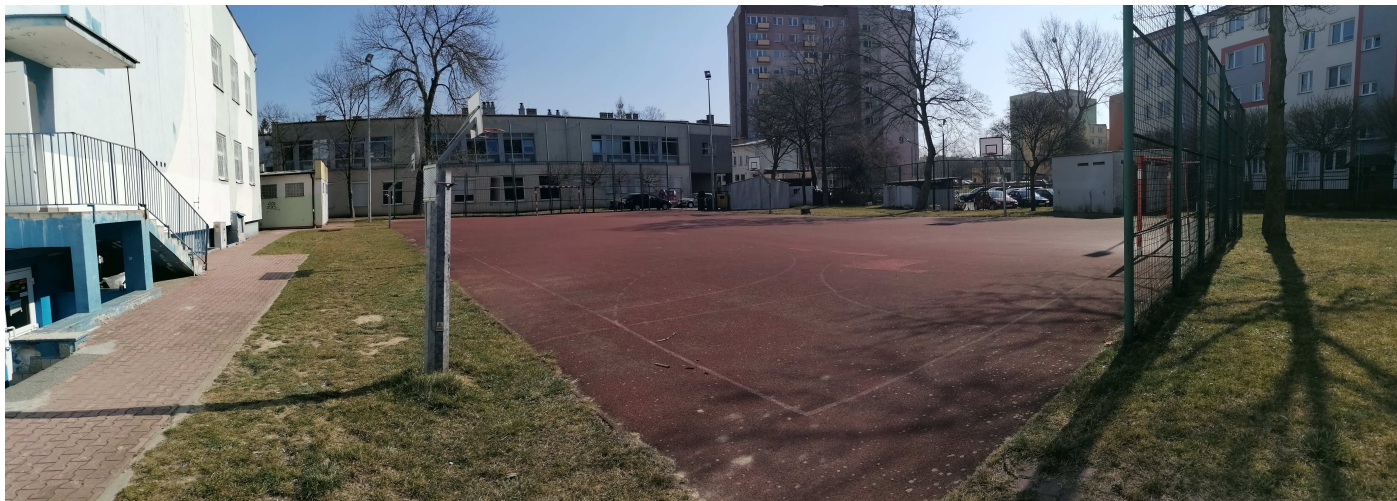
Stan istniejący

Stan boiska i piłkochwyków można ocenić jako zły. Nawierzchnia poliuretanowa posiada miejscowe uszkodzenia. Piłkochwyty posiadają wiele uszkodzeń, oraz nie spełniają aktualnych standardów dotyczących materiałów. Obecnie na piłkochwyty ze względu na bezpieczeństwo użytkownika stosuje się siatki z tworzyw sztucznych odpornych na UV.

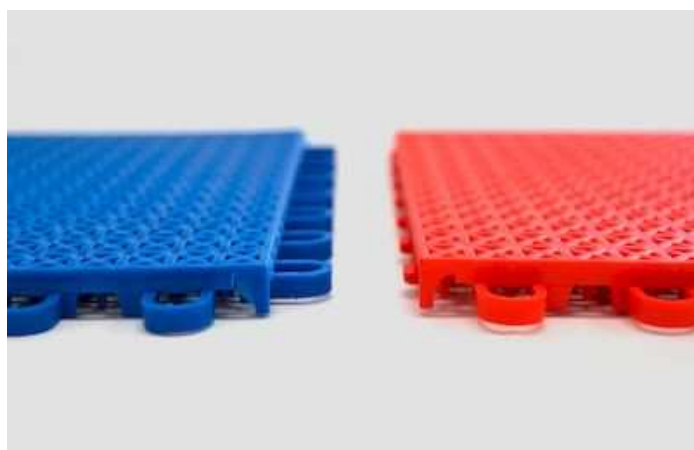
Wygląd elementów

Nawierzchni modułowa zostanie zamontowana na istniejącej nawierzchni poliuretanowej po wykonaniu jej napraw.

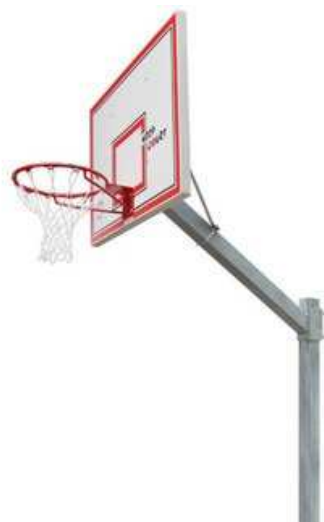
wykonana z polipropylenu, wodoodporna, wymiary 120 x 90 cm, grubość 5 cm, europejski rozstaw otworów pod obręcz (110 x 90 mm), prostokątna, biała z nadrukowanymi czarno-czerwonymi liniami.

Zestaw wytrzymałe obciążenie do 240 kg.

Betonowany w studziencie lub bezpośrednio w podłożu

Kosze zostaną zamontowane na fundamentach zgodnie z karta techniczna producenta bramki.
