INWESTYCJA	STAJNIA JAKUBOWICE Jakubowice 36, gmina Wilków, powiat: namysłowski, województwo opolskie Działka nr 11/16	
STADIUM	<i>Ekspertyza budowlana</i>	
BRANŻA	KONSTRUKCYJNA	TOM: B-ET/15/22
NAZWA OPRACOWANIA	<i>Ekspertyza konstrukcyjno-budowlana dotycząca nośności sklepień ceglanych stropu odcinkowego obiektu stajni rekreacyjnej w Jakubowicach 36</i>

**EKSPERTYZA KONSTRUKCYJNO-BUDOWLANA DOTYCZĄCA NOŚNOŚCI
SKLEPIEŃ CEGLANYCH STROPU ODCINKOWEGO OBIEKTU STAJNI
REKREACYJNEJ W JAKUBOWICACH 36**

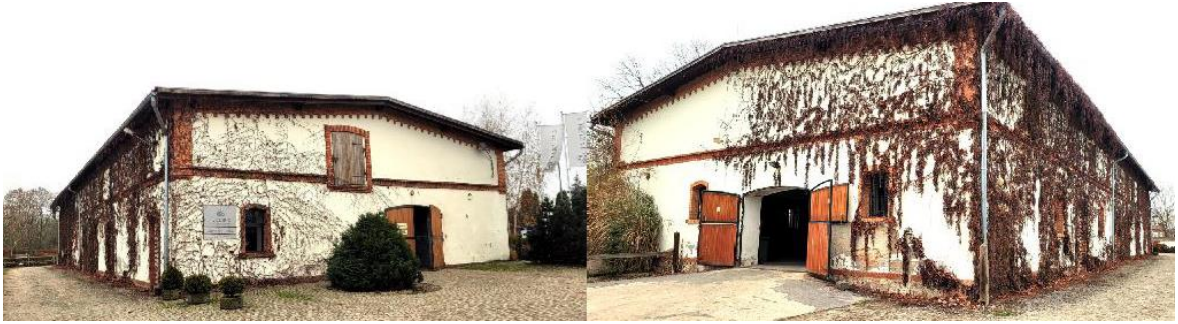
Rys. 1 Elewacja ólnocna i południowa budynku stajni.

Widok budynku pokazano na **Rys. 1**.
