DOBÓR PROCEDUR NAPRAWCZYCH

PROCEDURY NAPRAWCZE

INWESTOR:	Akademia Wychowania Fizycznego im. E. Piaseckiego w Poznaniu ul. Królowej Jadwigi 27/39, 61-871 Poznań	DATA:	01.2023
OBIEKT:	BUDYNEK PŁYWAŁNI AWF ul. Droga Dębińska 10 C Poznań	BRANŻA:	KONSTRUKCJA
TEMAT:	Remont posadzki i likwidacja przecieków przez strop płyty wokół niecek basenowych		
NAZWA RYSUNKU:	DETAL 1-1. Krawędź podłużna basenu pływackiego. Procedury naprawcze	STADIUM:	PROJEKT WYKONAWCZY
PROJEKTANT	MGR INŻ. ARTUR SOKOŁOWSKI UPR. 72/PW/91 SPECJ. KONSTRUKCYJNO-BUDOWLANA		SKALA:
SPRAWDZAJĄCY	MGR INŻ. KRZYSZTOF MARCINIAK UPR. 7131/89/P/2002 SPECJ. KONSTRUKCYJNO-BUDOWLANA		
			RYS. NR:
			R-4

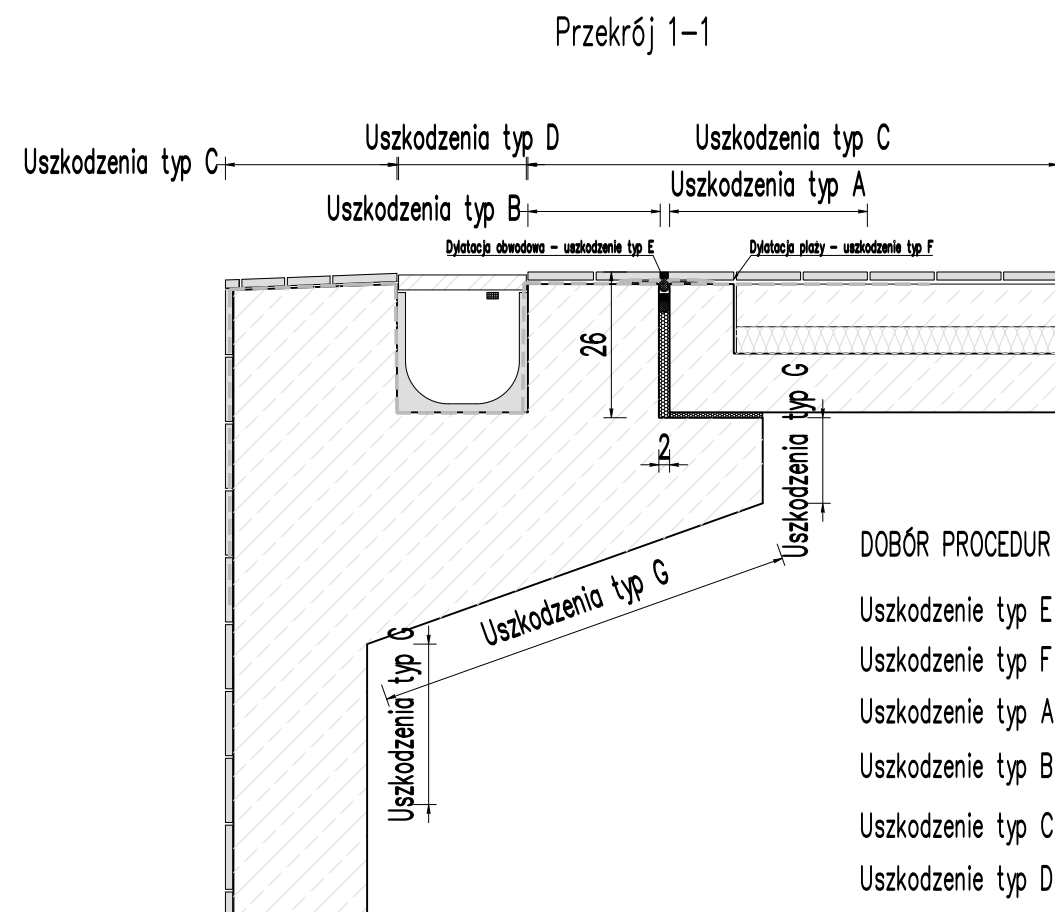
Uszkodzenie typ E	Procedura A + Procedura D1
Uszkodzenie typ F	Procedura B + Procedura D1
Uszkodzenie typ A	Procedura C + Procedura D + Procedura D1
Uszkodzenie typ B	Procedura C + Procedura D
Uszkodzenie typ C	Procedura C + Procedura D
Uszkodzenie typ D	Procedura D
Uszkodzenie typ G	Odtworzenie powłoki malarskiej
