## Wytyczne do naprawy kostki brukowej (płyta betonowa):

## Dodatkowe Informacje:

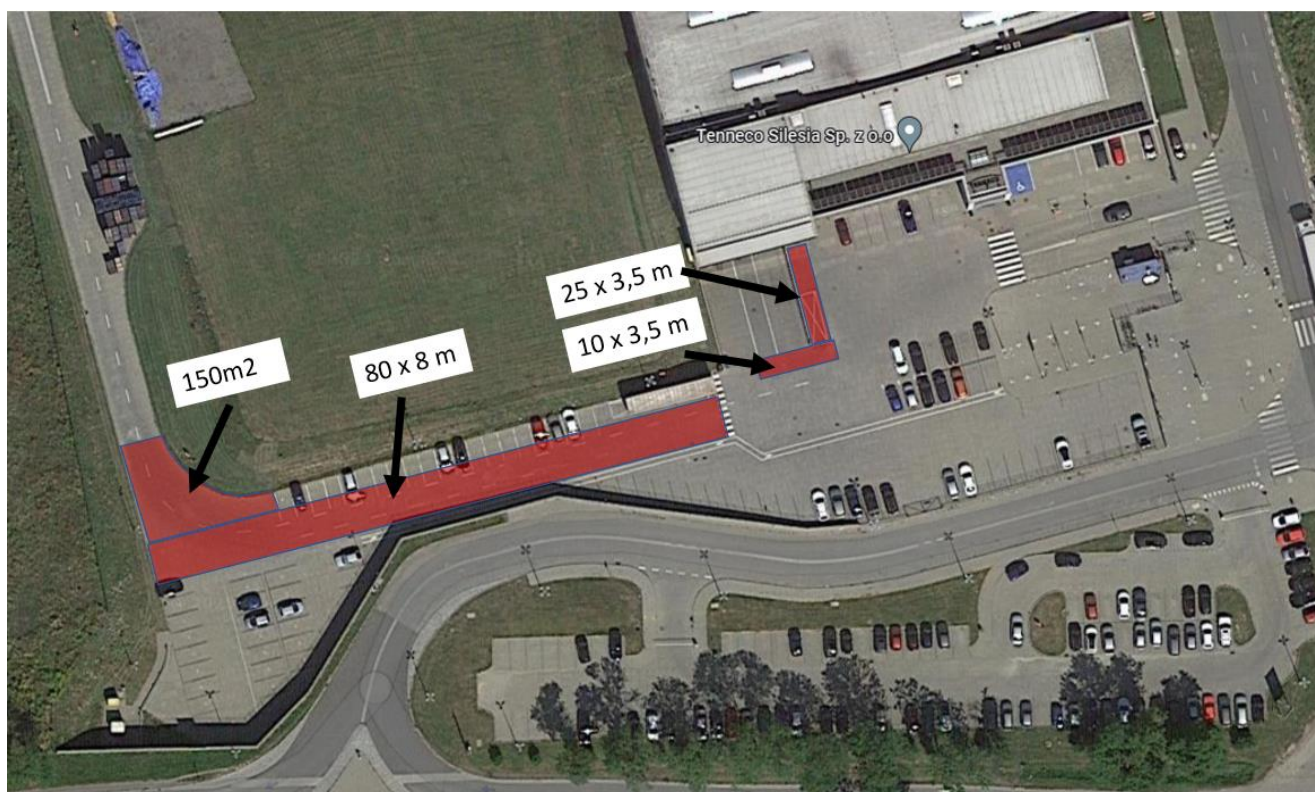
1. Rozbiórka nawierzchni z kostki betonowej, nacięcie kostki betonowej i podbudowy na 20 cm
2. Korytowanie
3. Profilowanie podbudowy
4. Wykonanie nawierzchni betonowej z betonu drogowego C30/37 gr. 20 cm
5. Kątownik 50/50/5 mm stalowy na styku betonu i kostki betonowej
6. Regulacja studni i wpustów
7. Wykonanie regulacji kostki na obwodzie nawierzchni betonowej
8. Wywóz materiałów z rozbiórki
9. Wywóz materiałów z korytowania

1. Powierzchnia do naprawy – około 1000 m<sup>2</sup>.
2. Uszkodzenie obecnej nawierzchni - spowodowane są poruszaniem się po kostce brukowej wózków widłowych.
3. Technologia naprawy, powinna zakładać wzmocnienie podbudowy tak, żeby obciążenia powodowane ruchem wózków widłowych, nie spowodowały ponownego uszkodzenia nawierzchni.
4. Prosimy o uwzględnienie na ofercie okresu gwarancji na wykonaną naprawę oraz najszybszego terminu realizacji
