DOKUMENTACJA GEOLOGICZNO-INŻYNIERSKA

**Stabilizacja osuwiska nr ew. 18-02-032-118767 w celu zabezpieczenia
drogi gminnej „Kulówka” w m. Dydnia**

Gmina DYDNIA
Powiat BRZOSOWSKI
Województwo Podkarpackie

Kraków, kwiecień 2023

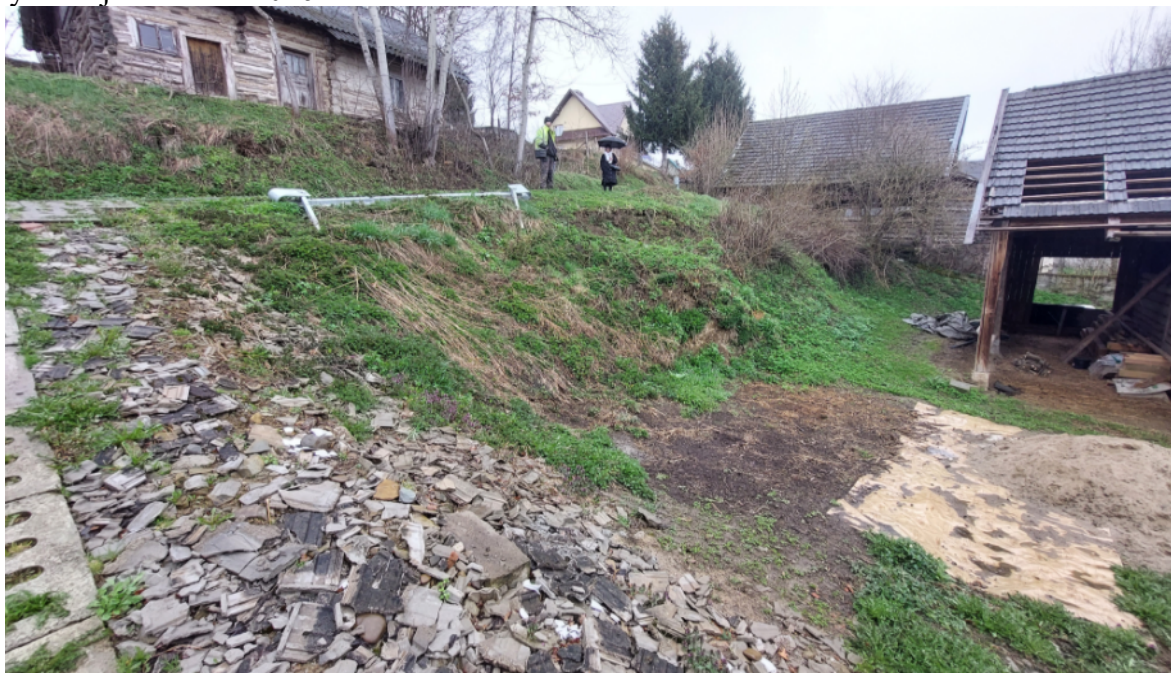
Miejsce badań geologicznych (p.zał.2, fot.1) obejmuje fragment drogi gminnej (dz.dr 958), skarpe po jej południowej stronie objęty procesami osuwiskowymi z podnóżem korpusu drogowego na prywatnej działce nr 1046.

Fot.1 Ogólny widok osuwiska wraz z bezpośrednim otoczeniem – stan z dn.3.04.2023 (J.Petrasz)

Droga pokryta jest nawierzchnią bitumiczną. Na jej poboczu nad miejscem obrywu leży uszkodzona stalowa bariera energochłonna. U podnóża skarpy osuwiskowej/drogowej stoi drewniany budynek gospodarczy (stodoła) na podmurówce kamiennie-betonowej. Zjazd z drogi gminnej na działkę podbudowany jest gospodarczym nasypem i pokryty betonowymi płytami. Powierzchnia działki między zagrożoną skarpą drogową a budynkiem gospodarczym jest sztucznie wyrównana nasypem. Brak jest zakrzewienia czy zadrzewienia. Przebiegi infrastruktury podziemnej: wodociągu, kanalizacji i gazociągu przedstawione są na podkładzie mapowym.

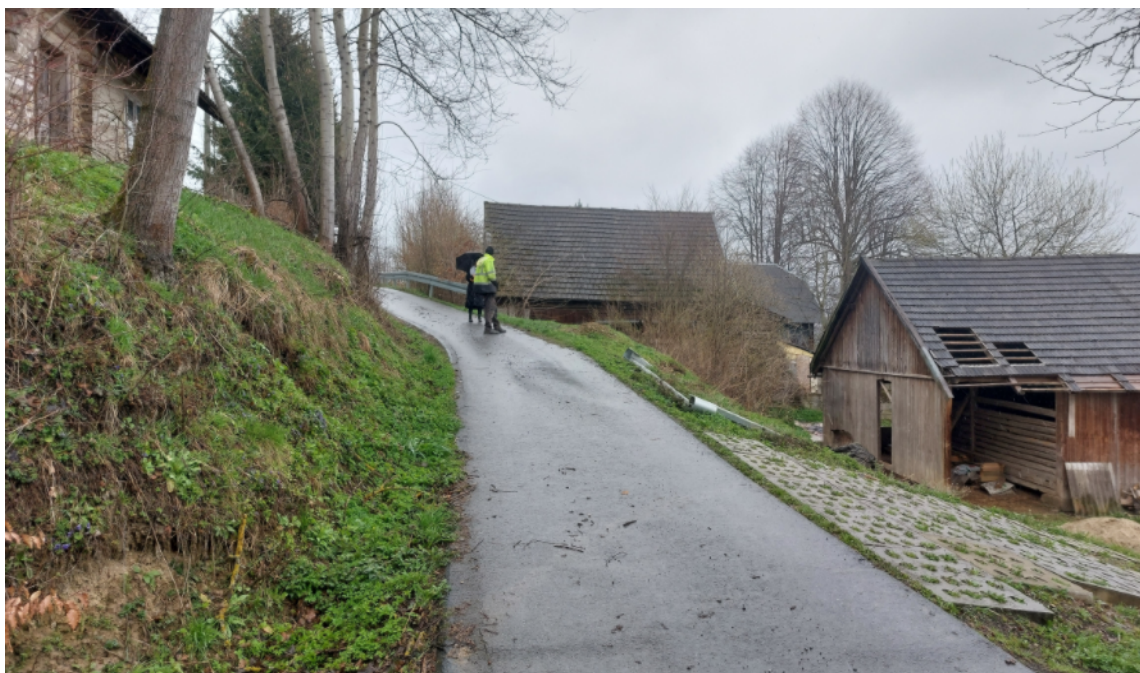
Rejon osuwiska położony jest na stosunkowo stromym zboczu, które jest trawersowane zagrożoną drogą (p.fot.2). Jezdnia nad osuwiskiem nie wykazuje deformacji wskazujących na jej zaangażowanie w ruchy osuwiskowe. Korpus drogowy od strony północnej krawędzi tworzy

wcięcie w naturalne zbocze, a od południowej podbudowany jest nasypem. Część skarpy drogowej od strony południowej uległa osunięciu. Odcinek skarpy drogowej w kierunku wschodnim od obrywu należy uznać za predysponowany do rozszerzenia się zasięgu osuwiska, na co wskazuje obecność plastycznej zwietrzliny gliniastej na głęb.2,2-2,6 m ppt w otw.nr 1.

Wzdłuż północnej krawędzi drogi zaznacza się brak rowu odwodnieniowego, co sprzyja niekontrolowanemu napływowi wód opadowych/roztopowych z wyższych partii stoku. W strefie osuwiska miało to przypuszczalnie kluczowe znaczenie dla powstania obrywu, czemu sprzyja obecność w podłożu przewarstwienia piaszczystego (w-stwa nr III), które ułatwiło wgłębną infiltrację wód opadowych i uplastycznienie glin warstwy II lub iłu warstwy IV. Oslabiło to skarpe i wyzwoliło obryw, i osunięcie mas ziemnych.

Fot.2. Zagrożony odcinek drogi - widok od str.zachodniej (3.04.2023 /J.Petrasz)

Rozpatrując warunki geologiczno-inżynierskie w kontekście potencjalnych działań budowlanych ukierunkowanych na zabezpieczenie terenu przed skutkami osuwiska zwraca się uwagę na możliwości zastosowania zróżnicowanych rozwiązań inżynierskich. W opinii geologicznej mogą to być przedsięwzięcia zmierzające do:

- zapewnienia odwodnienia powierzchniowego celem ograniczenia napływu i przesiąkania wód pochodzenia atmosferycznego z wyższych partii stoku w strefę osuwiska, i zapewnienia trwałego przesuszenia gruntów podłoża na zagrożonym odcinku jezdni (np. poprzez wykonanie rowu wzdłuż północnej krawędzi skarpy z wykorzystaniem geosyntetyków i z wyprowadzeniem poza obszar zagrożony osuwiskiem, który ułatwi przechwyt wód opadowych i ograniczy możliwość ich infiltracji do warstwy III);
- likwidacji zdeformowanych i osuniętych gruntów w zasięgu dotychczasowego koluwium;
- wzmocnienia dolnej części uszkodzonej skarpy przez zastosowanie konstrukcji przyporowej filtracyjnej (z uwagi na konieczność zapewnienia ciągłości komunikacyjnej drogi sugeruje się zastosowanie muru oporowego z kamienia łamanego w oplocie z siatki stalowej, posadowionego na gruntach warstwy VI).
