# PROJEKT TECHNICZNY

## ARCHITEKTURA

NAZWA ZAMIERZENIA BUDOWLANEGO	Przebudowa polegająca na dociepleniu dachu budynku sportowego z częścią handlową, usługową, biurową, gastronomiczną i hotelową, przebudowa instalacji odgromowej na działce nr 443, obr. Kołobrzeg [0011], jedn. ewid. Kołobrzeg [320801_1], pod adresem ul. Łopuskiego 38, 78-100 Kołobrzeg	
ADRES OBIEKTU BUDOWLANEGO	Ul. Łopuskiego 38, 78-100 Kołobrzeg	
KATEGORIA OBIEKTU BUDOWLANEGO	XI, XIV, XV, XVI, XVII	
LOKALIZACJA ZAMIERZENIA BUDOWLANEGO		
NAZWA JEDNOSTKI EWIDENCYJNEJ	Kołobrzeg [320801_1]	
IDENTYFIKATOR DZIAŁKI	[320801_1.0011.443]	
NAZWA I NUMER OBRĘBU EWIDENCYJNEGO	Kołobrzeg [0011]	
NUMERY DZIAŁEK EWIDENCYJNYCH	443	
IMIĘ I NAZWISKO LUB NAZWA INWESTORA, ADRES INWESTORA	Gmina Miasto Kołobrzeg, ul. Ratuszowa 13, 78-100 Kołobrzeg	
DATA OPRACOWANIA	Luty 2023	
ARCHITEKTURA		
Zakres opracowania	Imię i nazwisko, numer uprawnień	Podpis
Główny projektant	Dr inż. arch. Janusz Barnaś Nr upr.: RP-Upr./151/91

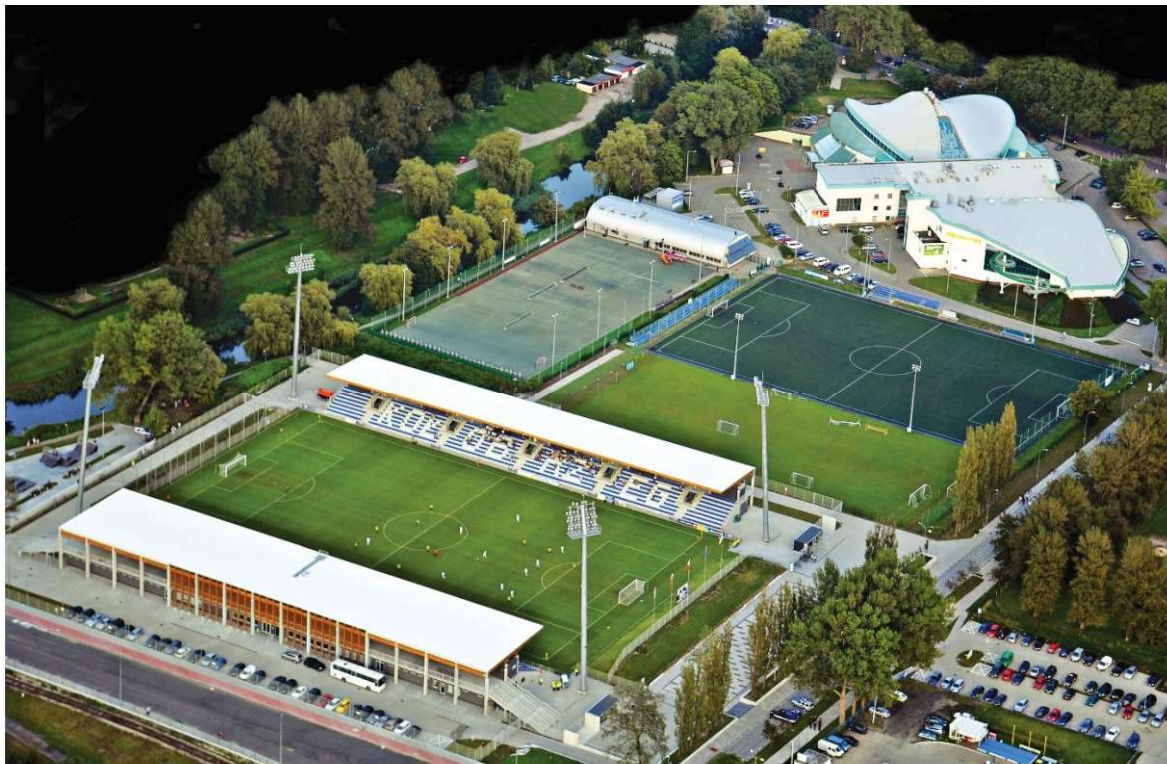
- od strony zachodniej zlokalizowany jest obiekt pływalni, z wejściem głównym od strony południowej, przed którym znajduje się zespół miejsc postojowych dla samochodów osobowych,
- w środkowej części znajduje się łącznik,
- od strony wschodniej zlokalizowana jest hala sportowa, która posiada wejścia od strony północnej i południowej.

Fot. 1. Widok z lotu ptaka obiektów kompleksu Zespołu Budynków Centrum Rekreacyjno-Sportowo-Kongresowego znajdującego się przy ul. Łopuskiego w Kołobrzegu

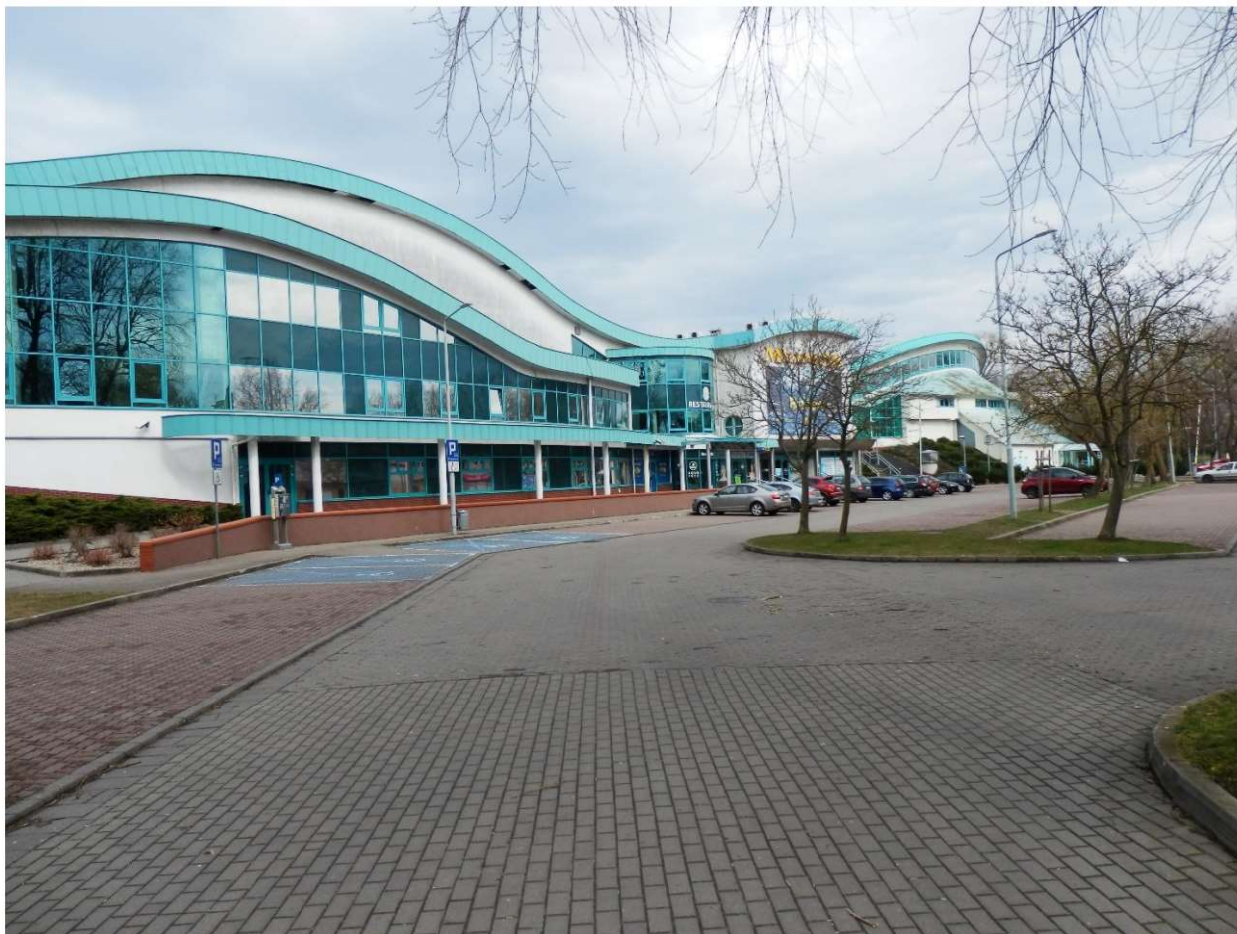
Fot. 3. Widok obiektów kompleksu Zespołu Budynków Centrum Rekreacyjno-Sportowo-Kongresowego znajdującego się przy ul. Łopuskiego w Kołobrzegu od strony elewacji frontowej

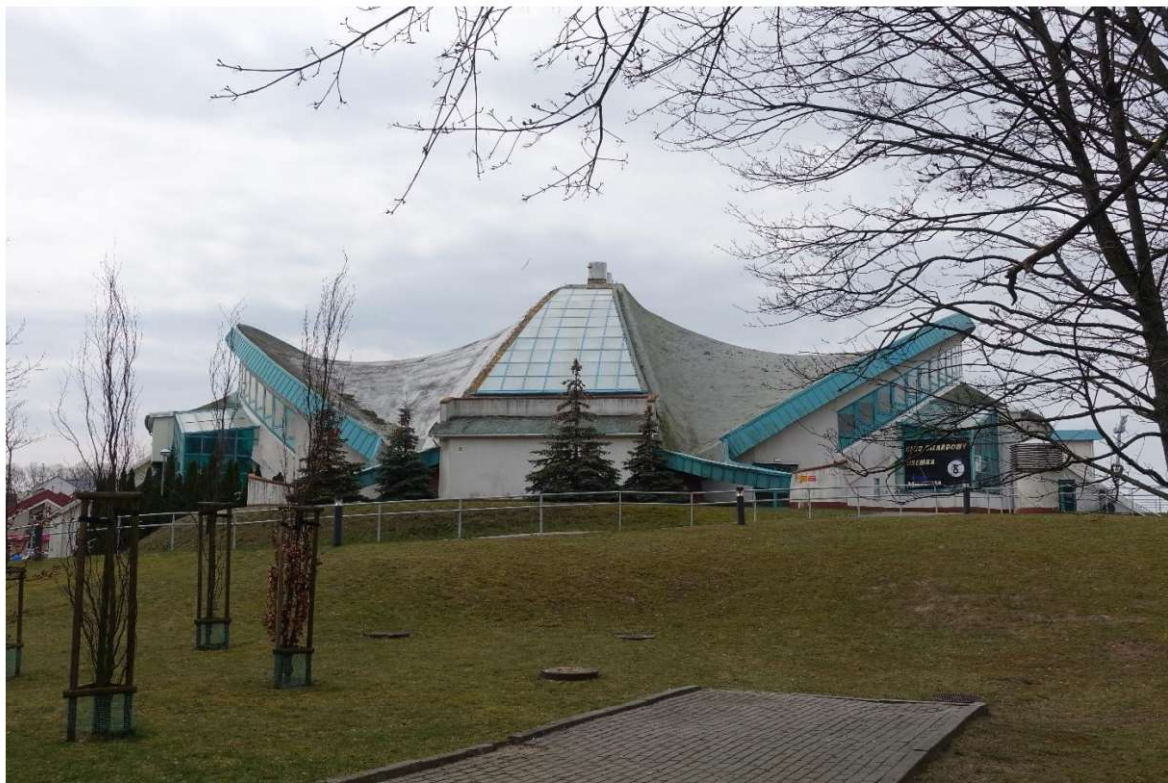
Są częścią kompleksu sportowego zarządzanego przez MOSiR Kołobrzeg. Budynki przylegają do siebie, tworząc ciąg funkcjonalny zorientowany wzdłuż osi wschód–zachód. Od zachodu znajduje się obiekt pływalni, z wejściem głównym od strony południowej, od której to strony zlokalizowany jest zespół miejsc postojowych dla samochodów osobowych. Następnym obiektem, zorientowanym dłuższym bokiem w kierunku północ–południe, jest łącznik. Najdalej na wschód wysunięty jest obiekt hali sportowej, który posiada wejścia od strony północnej i południowej.

Fot. 4. Widok obiektów kompleksu Zespołu Budynków Centrum Rekreacyjno-Sportowo-Kongresowego znajdującego się przy ul. Łopuskiego w Kołobrzegu od strony Kanału Drzewnego

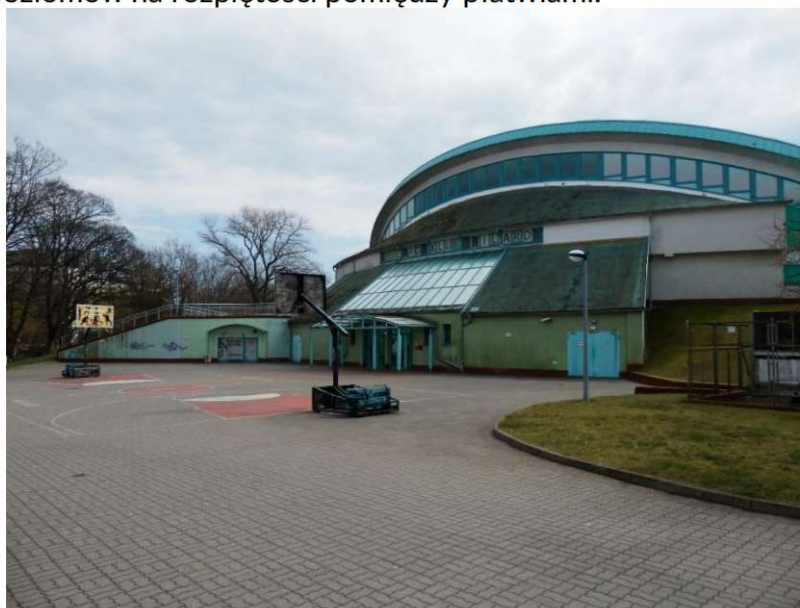
W miejscach przecieku występują widoczne dość znaczne odkształcenia powierzchni poszycia zarówno warstwy dolnej jak i górnej występujące zarówno jako zapadliska powierzchni jak i lokalnie wybrzuszenia do góry dochodzące do kilku (3-5) cm różnicy poziomów na rozpiętości pomiędzy płatwiami.

Fot. 7. Widok kompleksu Zespołu Budynków Centrum Rekreacyjno-Sportowo-Kongresowego znajdującego się przy ul. Łopuskiego w Kołobrzegu od strony północno zachodniej- widoczne ślady korozji mikrobiologicznej istniejącego pokrycia dachu z pianki Termopian

Odształcenia te spowodowane zostały silnym zawilgoceniem powierzchni oraz krawędzi bocznych płyt poszycia, które doznały samoistnego wyboczenia się w wyniku rozszerzenia się namokniętych partii drewna. Przecieki i nieszczelność dachu spowodowały uszkodzenia powłoki ochronnej malarskiej elementów konstrukcyjnych dachu. Na dźwigarach nośnych i płatwiach, wykonanych z drewna klejonego stwierdzono liczne spękania przebiegające poziomo jak i ukośnie, a także rozwarstwienia. Uszkodzenia te występują zarówno w strefie podporowej jak i przęsłowej wiązarów i płatwi.

Ze względu na znaczne uszkodzenia izolacji z pianki poliuretanowej spowodowane przez potencjalną działalność lokalnych szkodników, zwłaszcza mew przewiduje się nad pływalnią oraz łącznikiem wykonanie nowego pokrycia dachowego z blachy systemowej aluminiowej powlekanej na rąbek stojący oraz miejscowo z membrany TPO 2,0 mm. Takie rozwiązanie zabezpieczy warstwę termoizolacyjną przed potencjalnym zniszczeniem przez mewy lub korozją biologiczną.

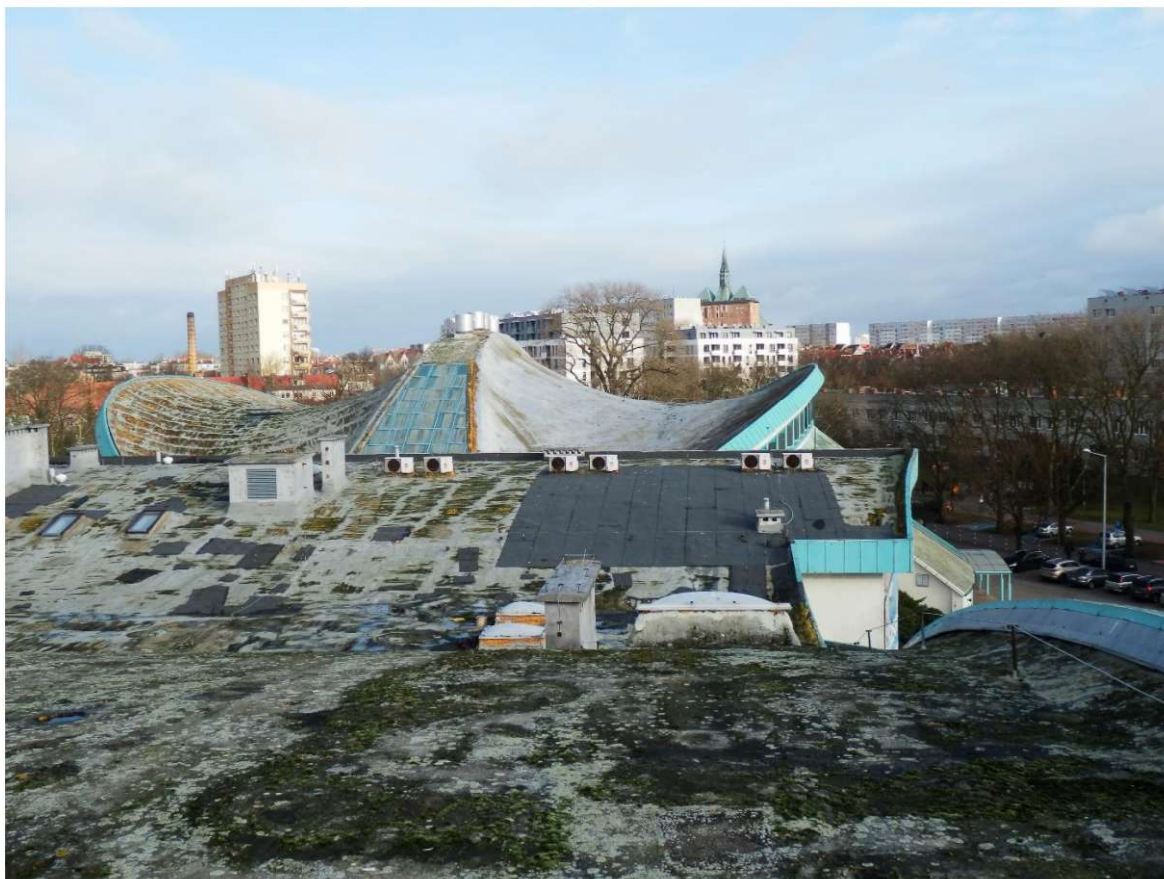
Fot. 8. Widok dachu kompleksu Zespołu Budynków Centrum Rekreacyjno-Sportowo-Kongresowego znajdującego się przy ul. Łopuskiego w Kołobrzegu – widoczne ślady korozji mikrobiologicznej istniejącego pokrycia dachu z pianki Termopian

Z informacji uzyskanej od użytkownika obiektu ustalono, że dużo uszkodzeń pokrycia jest spowodowanych przez ptaki, a szczególnie przez mewy, które wydziubują pianę Thermopur stanowiącą pokrycie budynku co prowadzi do powstawania nieszczelności pokrycia.

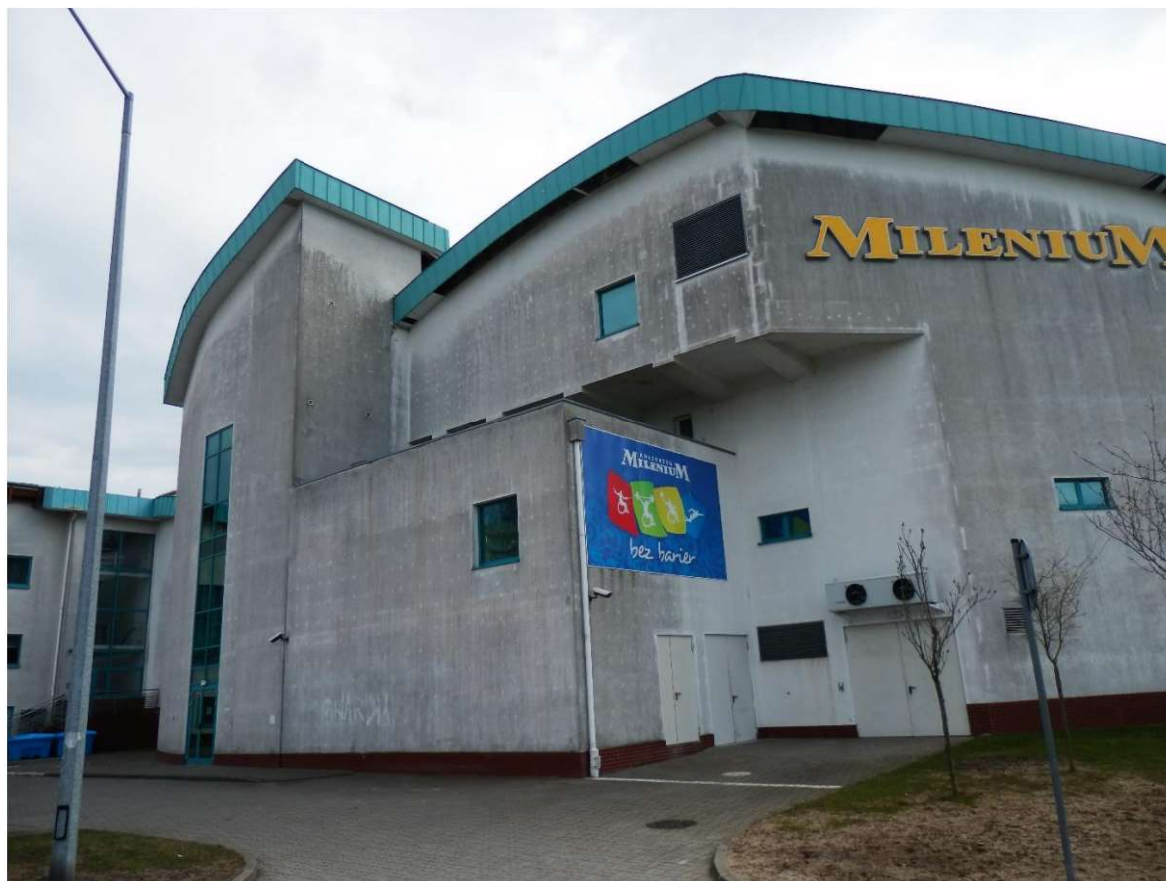
Stwierdzono również ubytki i uszkodzenia podsufitki okapu i ofasowania okapu dachu łącznika i hali basenowej. W hali basenów dokonując oględzin sufitu podwieszonego nie stwierdzono poważniejszych miejsc nieszczelności dachu. Konstrukcja dachowa tej części budynku zaprojektowana została i wykonana w formie wypukłego łuku, co znacznie ułatwia odpływ wody opadowej.

Fot. 9. Widok kompleksu Zespołu Budynków Centrum Rekreacyjno-Sportowo-Kongresowego znajdującego się przy ul. Łopuskiego w Kołobrzegu od strony północno-zachodniej – uszkodzona podsufitka okapu i ofasowanie okapu

- Wymiana 50% konstrukcji wysięgu okapu z kątowników stalowych (pozostałe okapy - w miejscach, gdzie okap ma przebieg linii prostej),
- Konstrukcja pomocnicza stalowa okapów – konserwacja, wymiana powłok malarskich,

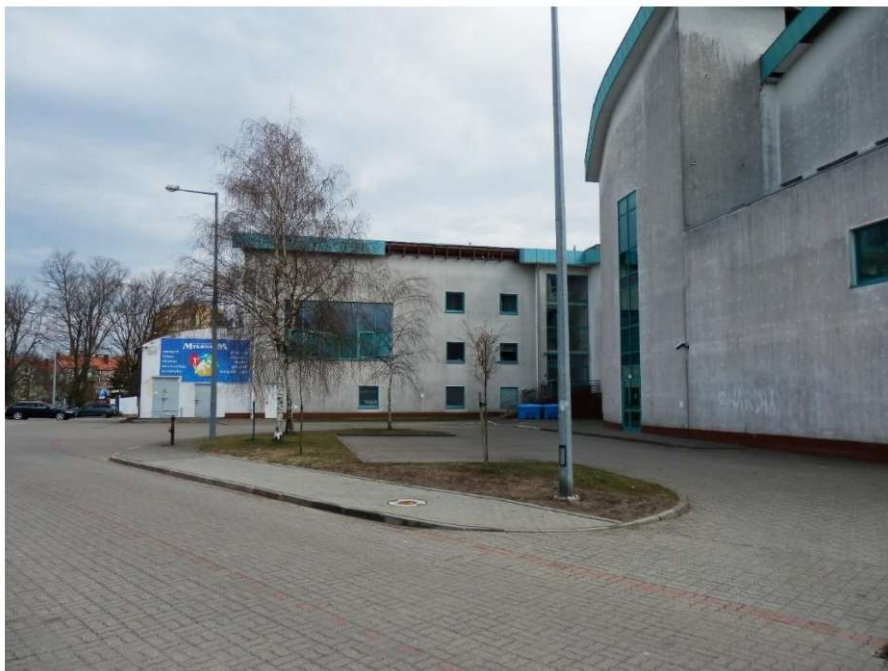
Fot. 10. Widok kompleksu Zespołu Budynków Centrum Rekreacyjno-Sportowo-Kongresowego znajdującego się przy ul. Łopuskiego w Kołobrzegu od strony północno - zachodniej- uszkodzona podsufitka okapu i ofasowanie okapu

Na podstawie oględzin zewnętrznych ustalono liczne ubytki w podsufitce okapów dachu, rozszczelnienia na obróbkach blacharskich, czy też liczne ślady po naprawach pokrycia dachowego.

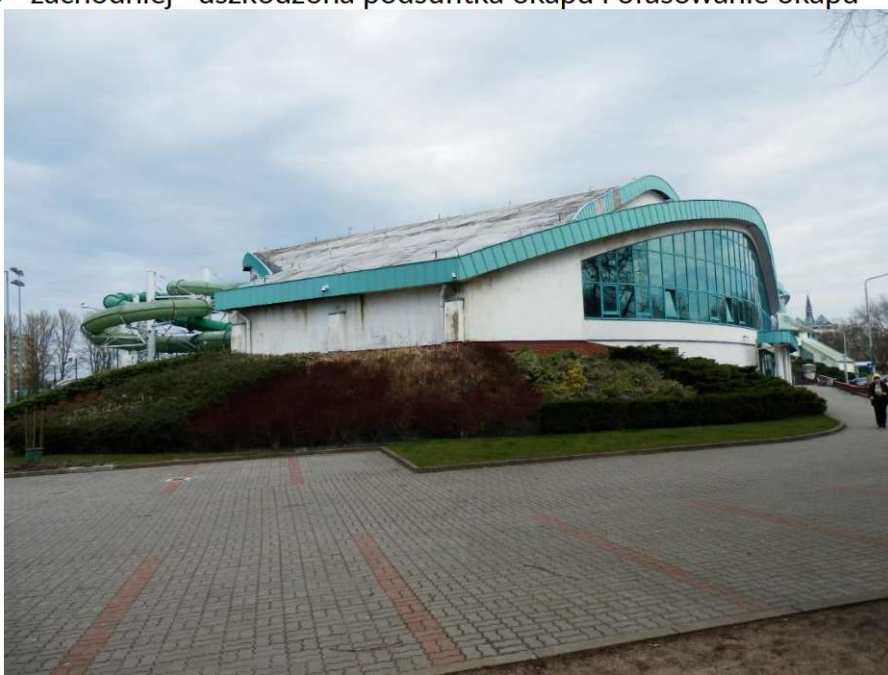
Fot. 11. Widok kompleksu Zespołu Budynków Centrum Rekreacyjno-Sportowo-Kongresowego znajdującego się przy ul. Łopuskiego w Kołobrzegu od strony zachodniej – widoczne ślady korozji mikrobiologicznej istniejącego pokrycia dachu z pianki TERMOPIAN

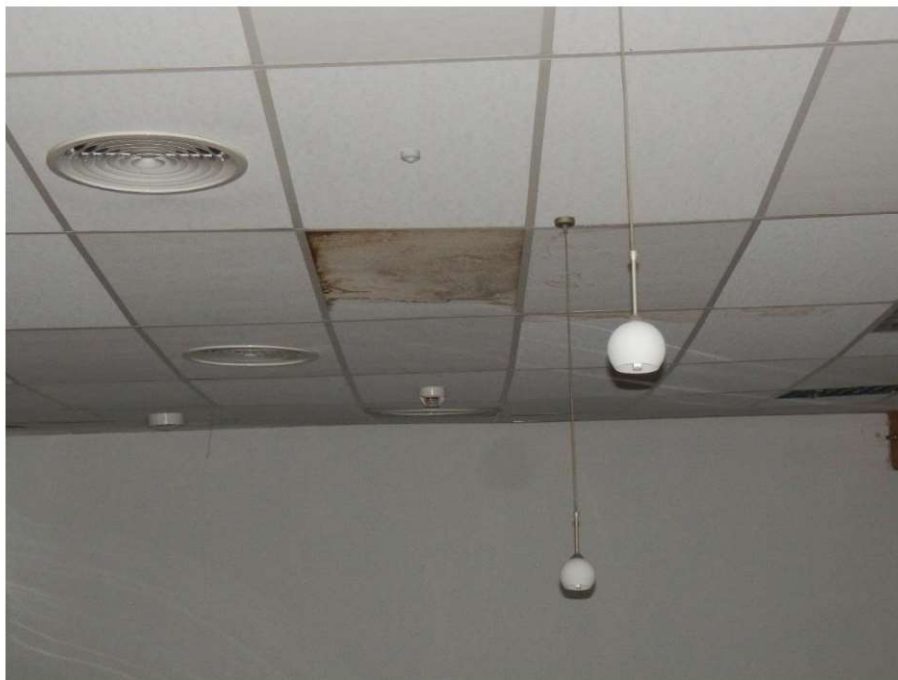
Po nasączeniu warstwy z wełny mineralnej woda skapuje na płyty sufitu podwieszonego. Przekrycie tej części dachu budynku wykonane zostało w kształcie wklęsłego łuku co jest przyczyną, że wody opadowe spływają i gromadzą się w najniższym punkcie. Na skutek przecieków dachu, poważnemu uszkodzeniu uległo poszycie dachu. Poszycie wykonane jest z dwóch warstw płyty OSB o grubości 2 x 1,5 cm ułożonej mijankowo i jest zamoczone wodami opadowymi na co wykazywały liczne zacieki i pokrycia pleśniowe zlokalizowane szczególnie w miejscach ich mocowania na płatwiach oraz na wolnych stykach złącz pomiędzy poszczególnymi płytami poszycia.

Fot. 12. Część socjalno-administracyjna – ślady po zalaniach na suficie podwieszonym

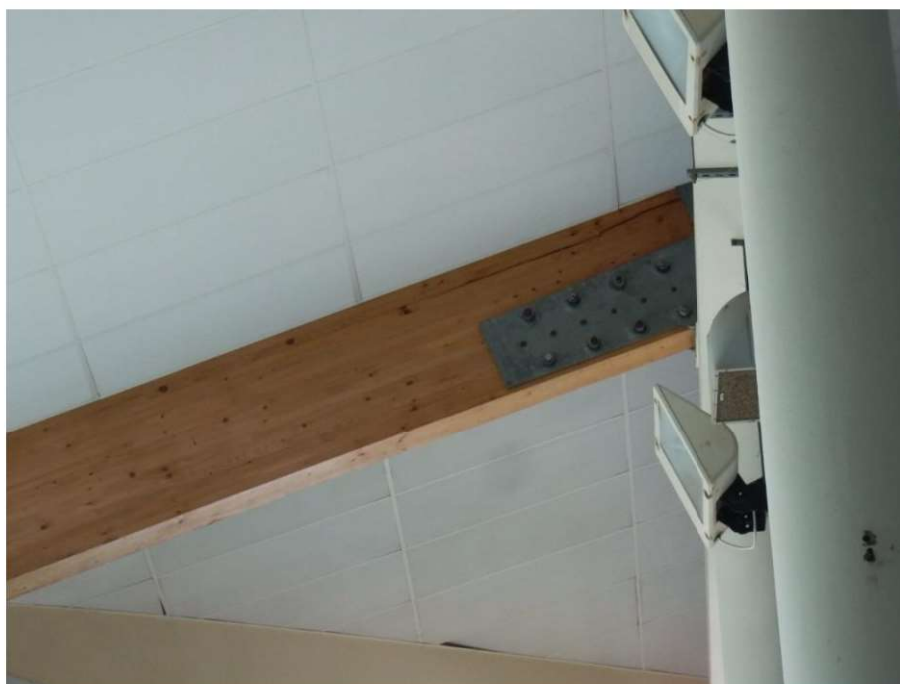
Dokładne oględziny głównych dźwigarów nośnych hali basenów wykazały silne ich spękania i zarysowania oraz miejscowe rozwarstwienia. Uszkodzenia te występują bardzo intensywnie w dźwigarach nośnych usytuowanych bezpośrednio nad nieckami basenów. Uszkodzenia te rozkładają się nierównomiernie na długości wiązarów.

Największa ilość tych uszkodzeń ujawniono w części dźwigarów, która znajduje się w najmniejszej odległości od poziomu wody w basenie i zmniejsza się wraz ze zwiększaniem się tej odległości.

Stwierdzono również poważne uszkodzenia powłoki ochronnej - malarskiej dźwigarów. Powłoka charakteryzuje się licznymi ubytkami i odspojeniami od podłoża i złuszczeniami o różnej intensywności. Podobnie jak spękania i rysy, powłoka najbardziej jest uszkodzona w miejscu gdzie dźwigary znajdują się w najmniejszej odległości od poziomu wody w basenie i stopniowo zmniejsza się w miarę zwiększania się tej odległości, zanikając praktycznie nad widownią (poza nieckami basenowymi).

Fot. 13. Hala basenów – uszkodzona powłoka ochronna i spękania dźwigarów nad widownią

W opinii z lipca 2021 roku, ustalono, że w badanych dźwigarach intensywność opisanych uszkodzeń zależy jest od stopnia zawilgocenia elementu, a dokładnie stopnia zawilgocenia przestrzeni nad którą są usytuowane. Największa wilgotność w pomieszczeniu panuje bezpośrednio nad nieckami basenowymi i tam zlokalizowanych uszkodzeń jest najwięcej, a ich ilość zmienia się w zależności od położenia dźwigara nad poziomem wody w basenach. Im niżej usytuowana część dźwigara nad wodą tym uszkodzenia są większe.

Ustalono, że główną przyczyną uszkodzeń konstrukcji drewnianej jest wilgotne środowisko panujące w hali basenów oraz wskazano kilka technologii naprawy uszkodzonych elementów. Mając na uwadze wilgotne środowisko w jakim pracuje konstrukcja nośna dachu oraz brak konieczności jej wzmocnienia w ramach dokonywanej przebudowy w niniejszym opracowaniu w celu naprawy przyjęto metodę sklejenia pęknięć za pomocą iniekcji żywicznej. Metoda scalenia rozwarstwionej konstrukcji za pomocą iniekcji rozwarstwień to metoda niepodatna.

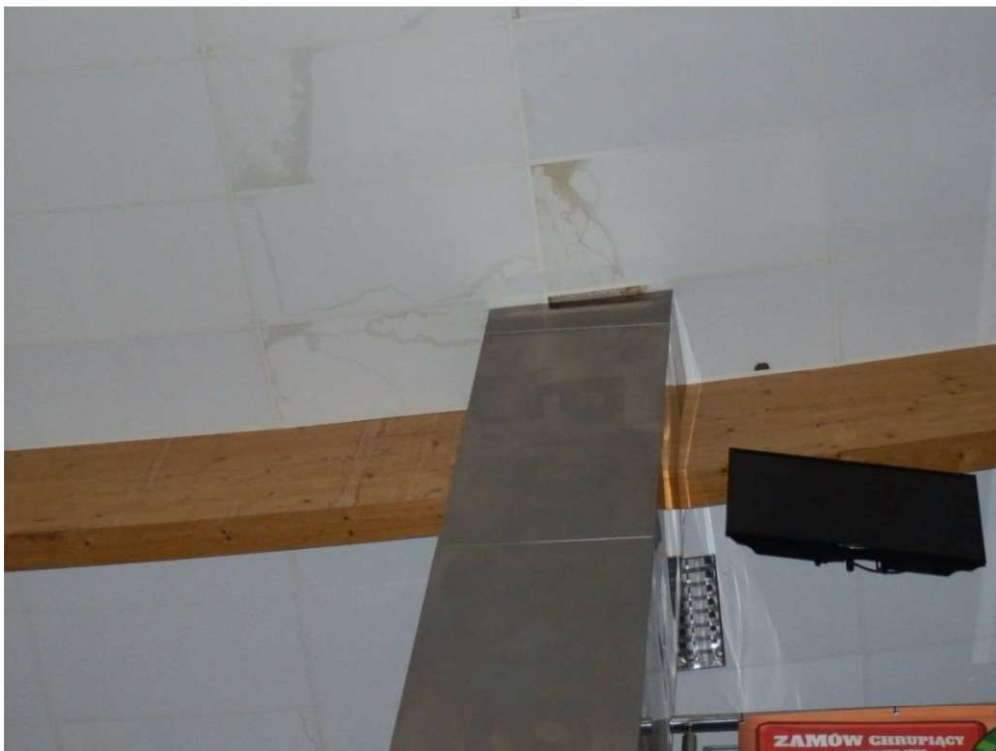
Fot. 14. Hall – wejście do pływalni – ślady po zalaniach na suficie podwieszonym

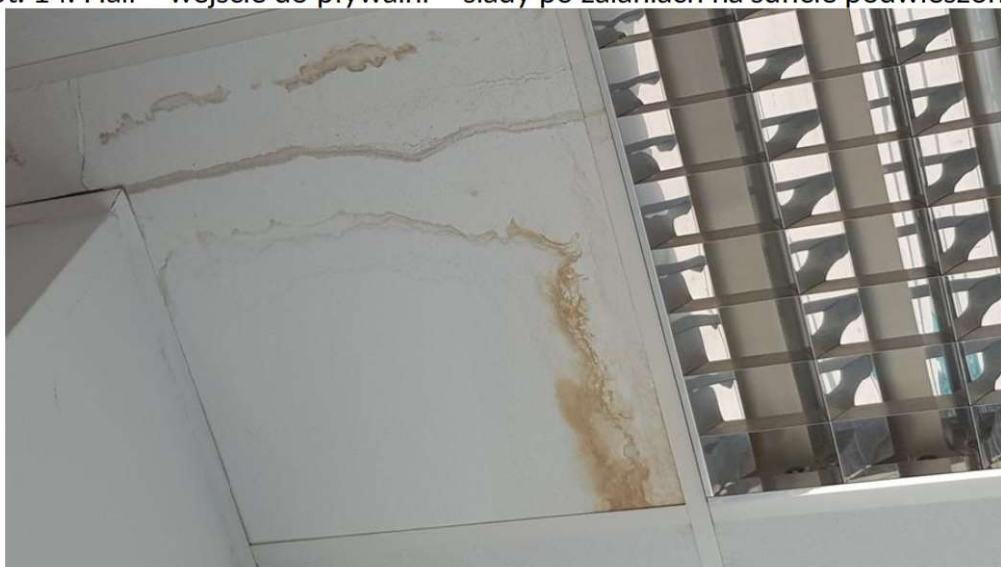
Fot. 15. Część socjalno-administracyjna – ślady po zalaniach na suficie podwieszonym
