**Opinia ornitologiczna i chiropterologiczna
dla budynku
ul. Bończyka 29, 29a w Tarnowskich Górach**

(dot. gnieźdzenia się ptaków i występowania nietoperzy oraz wymaganych kompensacji przyrodniczych w związku z termomodernizacją budynku)

Żory, 2022

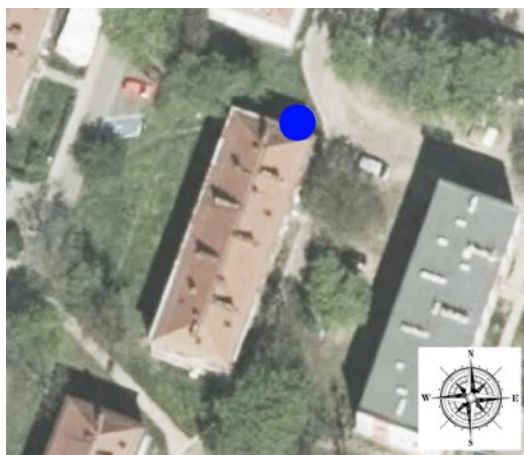
Inwentaryzowany obiekt to trzykondygnacyjny budynek mieszkalny. W budynku są dwie klatki schodowe. Brak drożnych otworów wentylacyjnych.

Fot. 1. Budynek ul. Bończyka 29, 29a w Tarnowskich Górach
(www.geoserwis.gdos.gov.pl)

Budki dla jerzyka należy umocować w górnej partii elewacji północnej lub wschodniej budynku i obudować materiałem dociepleniowym. **Proponowana lokalizacja to elewacja o ekspozycji północnej** (zaznaczone na fot. 1, 4).

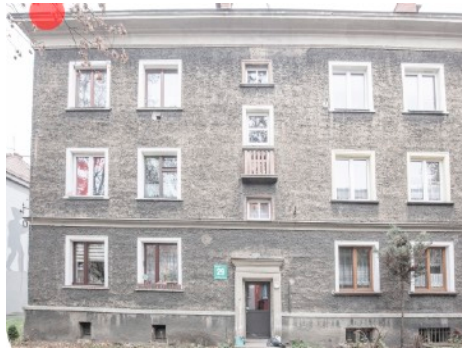
Fot. 2. Budynek ul. Bończyka 29, 29a w Tarnowskich Górach
Zaznaczono potencjalne **siedlisko łęgowe jerzyka** - czerwony punkt.

W dniu 03.12.2022 r. wykonano obserwacje mające na celu ustalenie czy na budynku znajdują się siedliska ptaków chronionych. Dokonano dokładnych oględzin elewacji budynku i **stwierdzono** lokalizacje będące potencjalnymi siedliskami lęgowymi jerzyka *Apus apus* (zaznaczone na fot. 2-, 3, 5-7).

1. Z uwagi na sezon zimowy nie ma przeciwwskazań przyrodniczych do rozpoczęcia prac remontowych pomiędzy dniem dzisiejszym a 15.04.2023 r.
2. W przypadku planowanego rozpoczęcia prac remontowych po 15.04.2023 r. niezbędne jest do tego dnia uszczelnienie wszelkich fragmentów obróbki blacharskiej pod które mogą dostawać się ptaki na styku ścian i dachu budynku, w miejscach ich łączenia, szczelin przy instalacji odgromowej itp., a w szczególności uszczelnienie miejsc wskazanych w niniejszej opinii ornitologicznej.
3. Zaleca się w ramach kompensacji utraconych miejsc lęgowych wywieszenie 3 podwójnych lub 6 pojedynczych budek lęgowych dla jerzyka.

Należy zwrócić się do RDOŚ w Katowicach z wnioskiem o wydanie zezwolenia w trybie art. 56 ust. 2 pkt. 2 Ustawy o ochronie przyrody na odstęstwo od zakazu, o którym mowa w art. 52 ust. 1 pkt. 4, tj. zezwolenia na zniszczenie siedlisk i ostoi gatunków chronionych. Ponadto należy zastosować ustaloną w niniejszej ekspertyzie kompensatę przyrodniczą w postaci wywieszenia 3 podwójnych lub 6 pojedynczych budek lęgowych dla jerzyka.

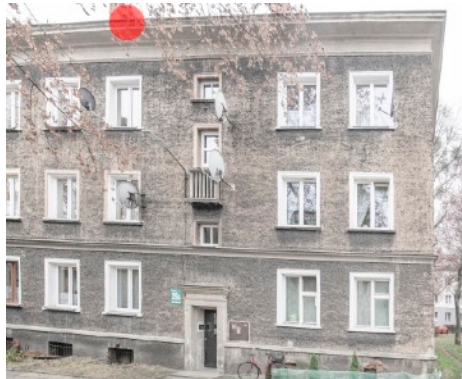
Fot. 3. Budynek ul. Bończyka 29, 29a w Tarnowskich Górach
Zaznaczono potencjalne **siedlisko łęgowe jerzyka** - czerwony punkt.

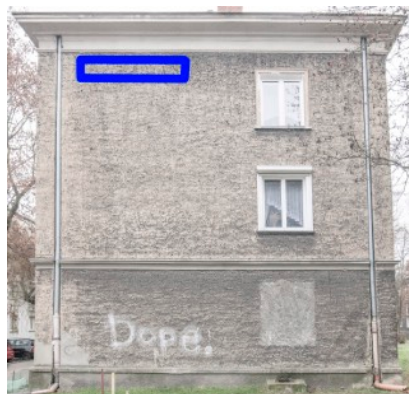
Propozycja zlokalizowania **budek lęgowych dla jerzyka** na elewacji północnej.

Fot. 4. Budynek ul. Bończyka 29, 29a w Tarnowskich Górach
Propozycja zlokalizowania **budek łęgowych dla jerzyka** - niebieska ramka.

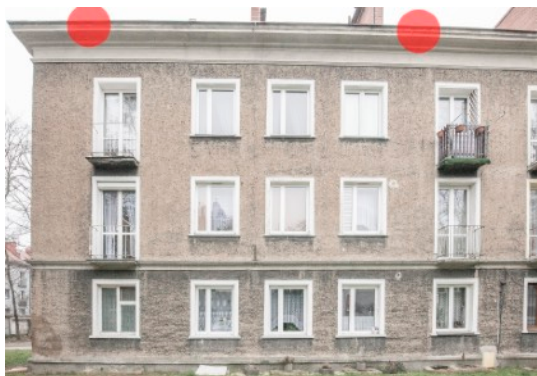
Fot. 5. Budynek ul. Bończyka 29, 29a w Tarnowskich Górach
Zaznaczono potencjalne **siedliska lęgowe jerzyka** - czerwone punkty.

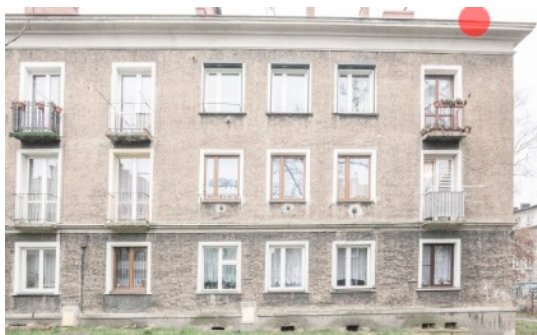
Fot. 6. Budynek ul.Bończyka 29, 29a w Tarnowskich Górach
Zaznaczono potencjalne **siedlisko lęgowe jerzyka** - czerwony punkt.

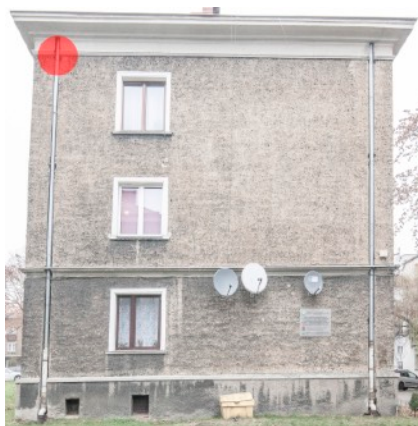
Fot. 7. Budynek ul. Bończyka 29, 29a w Tarnowskich Górach
Zaznaczono potencjalne **siedlisko lęgowe jerzyka** - czerwony punkt.
