**EKSPERTYZA ORNITOLOGICZNA  
BUDYNKU RATUSZA PRZY PL. WOLNOŚCI 1 W LUBAWCE  
POD KĄTEM WYSTĘPOWANIA MIEJSC GNIAZDOWANIA  
I SCHRONIEŃ PTAKÓW CHRONIONYCH**

LUBAWKA  
12.06.2018 r.

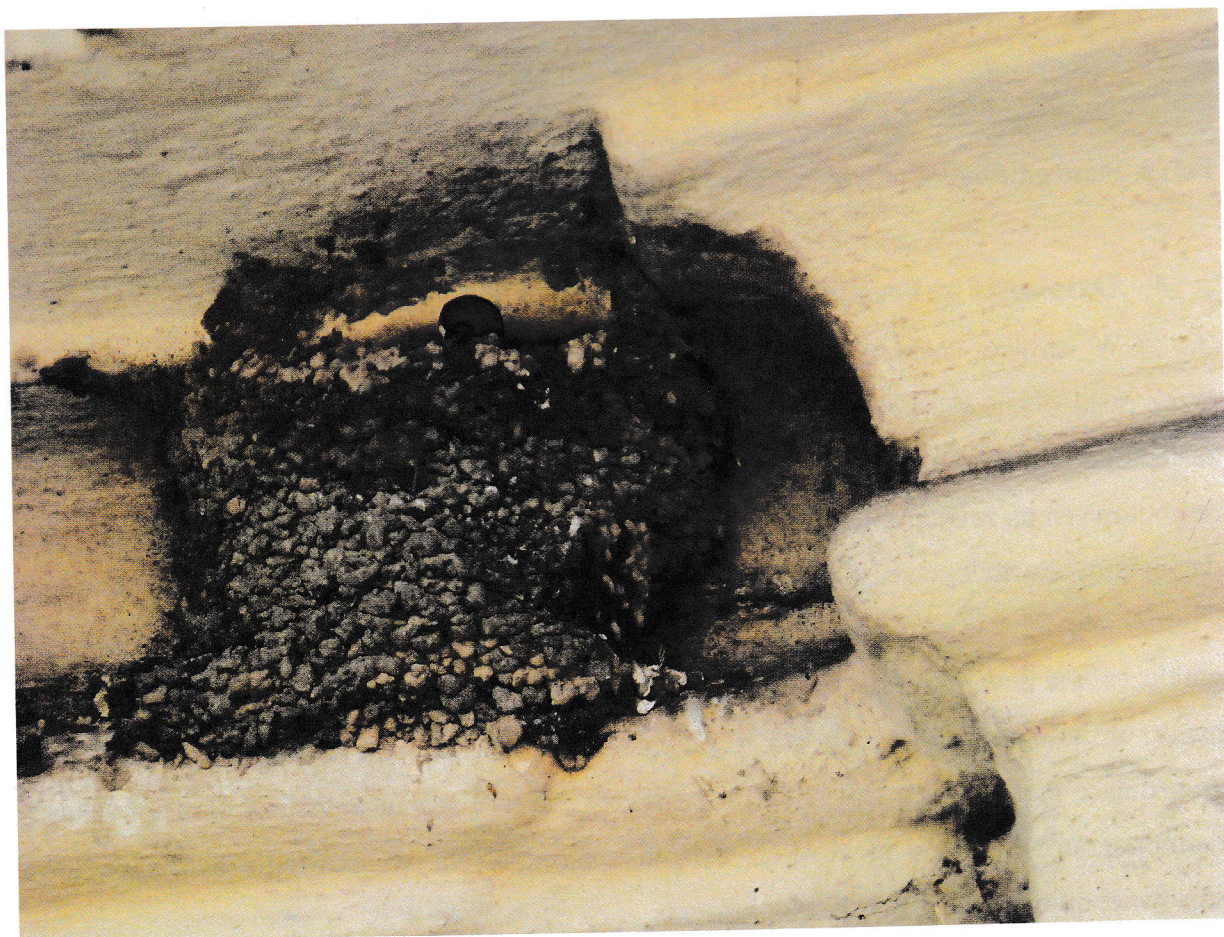
oknówek. Na elewacji frontowej z wejściem głównym do budynku stwierdzono na gzymsie pod dachem 11 gniazd oknówki, w których ptaki wysiadywały jaja lub karmiły pisklęta. Na elewacji lewej (patrząc od frontu) stwierdzono 15 zajętych gniazd oknówek oraz 5 szczelin zasiedlonych przez jerzyki. Na elewacji tylnej znajdowały się 4 gniazda zasiedlone przez oknówki oraz 2 stare gniazda oknówek zasiedlone przez wróble domowe, a dodatkowo jeszcze 4 gniazda jerzyków w szczelinach. Na elewacji prawej naliczono 4 zajęte gniazda oknówek oraz 2 szczeliny na styku elewacji z dachem zasiedlone przez jerzyki. Dodatkowo stwierdzono także, że w zadaszeniu wieży ratusza gniazduje para pustulek, które wlatują do gniazda w środku dachu wieży przez otwarty właz od dołu zadaszenia.

Fot. 1. Zajęte gniazdo jaskółki oknówki na gzymsie pod dachem na elewacji frontowej.

W wyniku inwentaryzacji stwierdzono, że budynek ratusza jest licznie zasiedlony przez ptaki objęte ochroną gatunkową w Polsce. W związku z tym, że gniazda są obecnie zasiedlone i odbywają się tu lęgi na chwilę obecną nie można prowadzić jakichkolwiek prac remontowych na zewnątrz budynku i dachu. Nie należy także instalować na elewacjach i przy dachu budynku żadnych rusztowań ani innych urządzeń budowlanych, które płoszyłyby ptaki i utrudniały im karmienie piskląt. Ze względu na etap na jakim znajdują się lęgi ptaków graniczenia te powinny obowiązywać do 31.07.2018 r., kiedy to należy przeprowadzić nadzór przez ornitologa, który stwierdzi ponownie czy budynek jest wciąż zasiedlony przez gniazdujące ptaki czy też lęgi już się zakończyły. Na tej podstawie zostaną określone dalszy harmonogram i zakres możliwych działań remontowych, co powinno być zawarte w stosownej opinii z nadzoru ornitologicznego.

W przypadku oknówek nie ma konieczności wykonywania działań kompensujących, ponieważ po zakończeniu zaplanowanego remontu zostaną zachowane miejsca do założenia gniazda na budynku ratuszu oraz istnieje wiele innych miejsc do założenia gniazda na kamienicach otaczających rynek miejski.

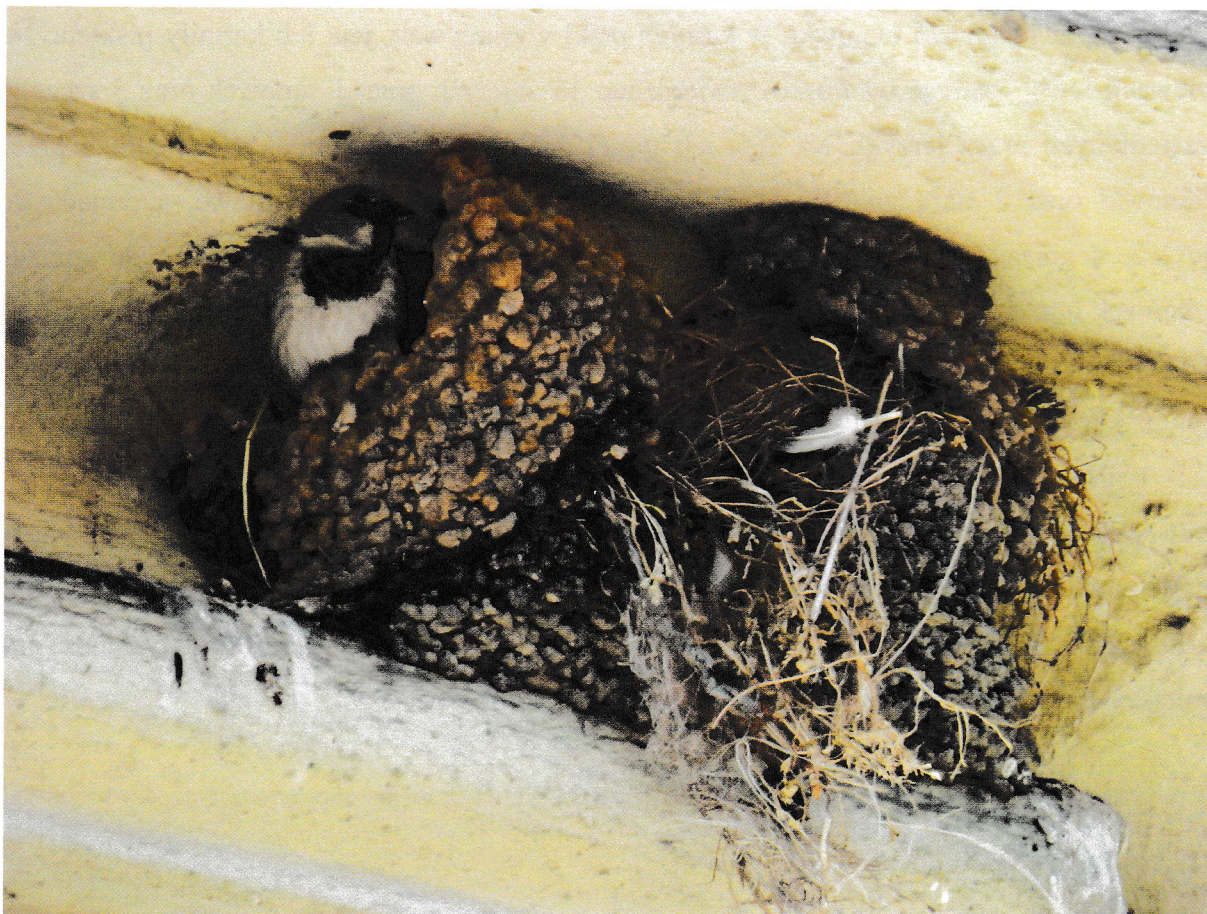
Fot. 2. Stare gniazdo oknówek zasiedlone przez parę wróbli na elewacji tylnej.

Ze względu na fakt, że po remoncie zostanie trwale zniszczone dotychczasowe miejsca gniazdowania ptaków w elewacji budynku, dlatego należy przeprowadzić działania kompensujące zniszczenie istniejących miejsc polegające na wywieszeniu 10 budek lęgowych dla jerzyka i dwóch budek lęgowych dla wróbla (o średnicy otworu 3,5 cm). Ze względu na zabytkowy charakter budynku ratusza dopuszcza się możliwość zainstalowania budek lęgowych na innym budynku w promieniu 200 m od niego, jednak wybór ten i dokładne miejsce instalacji budek powinno być uzgodnione z ornitologiem. Zaleca się, aby umieścić wszystkie budki w górnej części elewacji. Opcjonalnie budki może być także umieszczona podtynkowo na elewacji, dzięki czemu nie będzie zaburzać ciągłości oraz estetyki ściany budynku. Jerzyki i wróble często gniazdują kolonijnie, dlatego budki mogą być wywieszane razem w jednej grupie. Budki powinna zostać wywieszane na wskazanym miejscu najpóźniej do 28.02.2019 r. Przykłady budek lęgowych:
