INWENTARYZACJA DENDROLOGICZNA

**BUDOWA PARKINGU PRZY SPECJALNYM OŚRODKU SZKOLNO-
WYCHOWAWCZYM W BEŁCHATOWIE**

Działka nr ew. 189/1, 190, obręb 10, m. Bełchatów

październik 2020

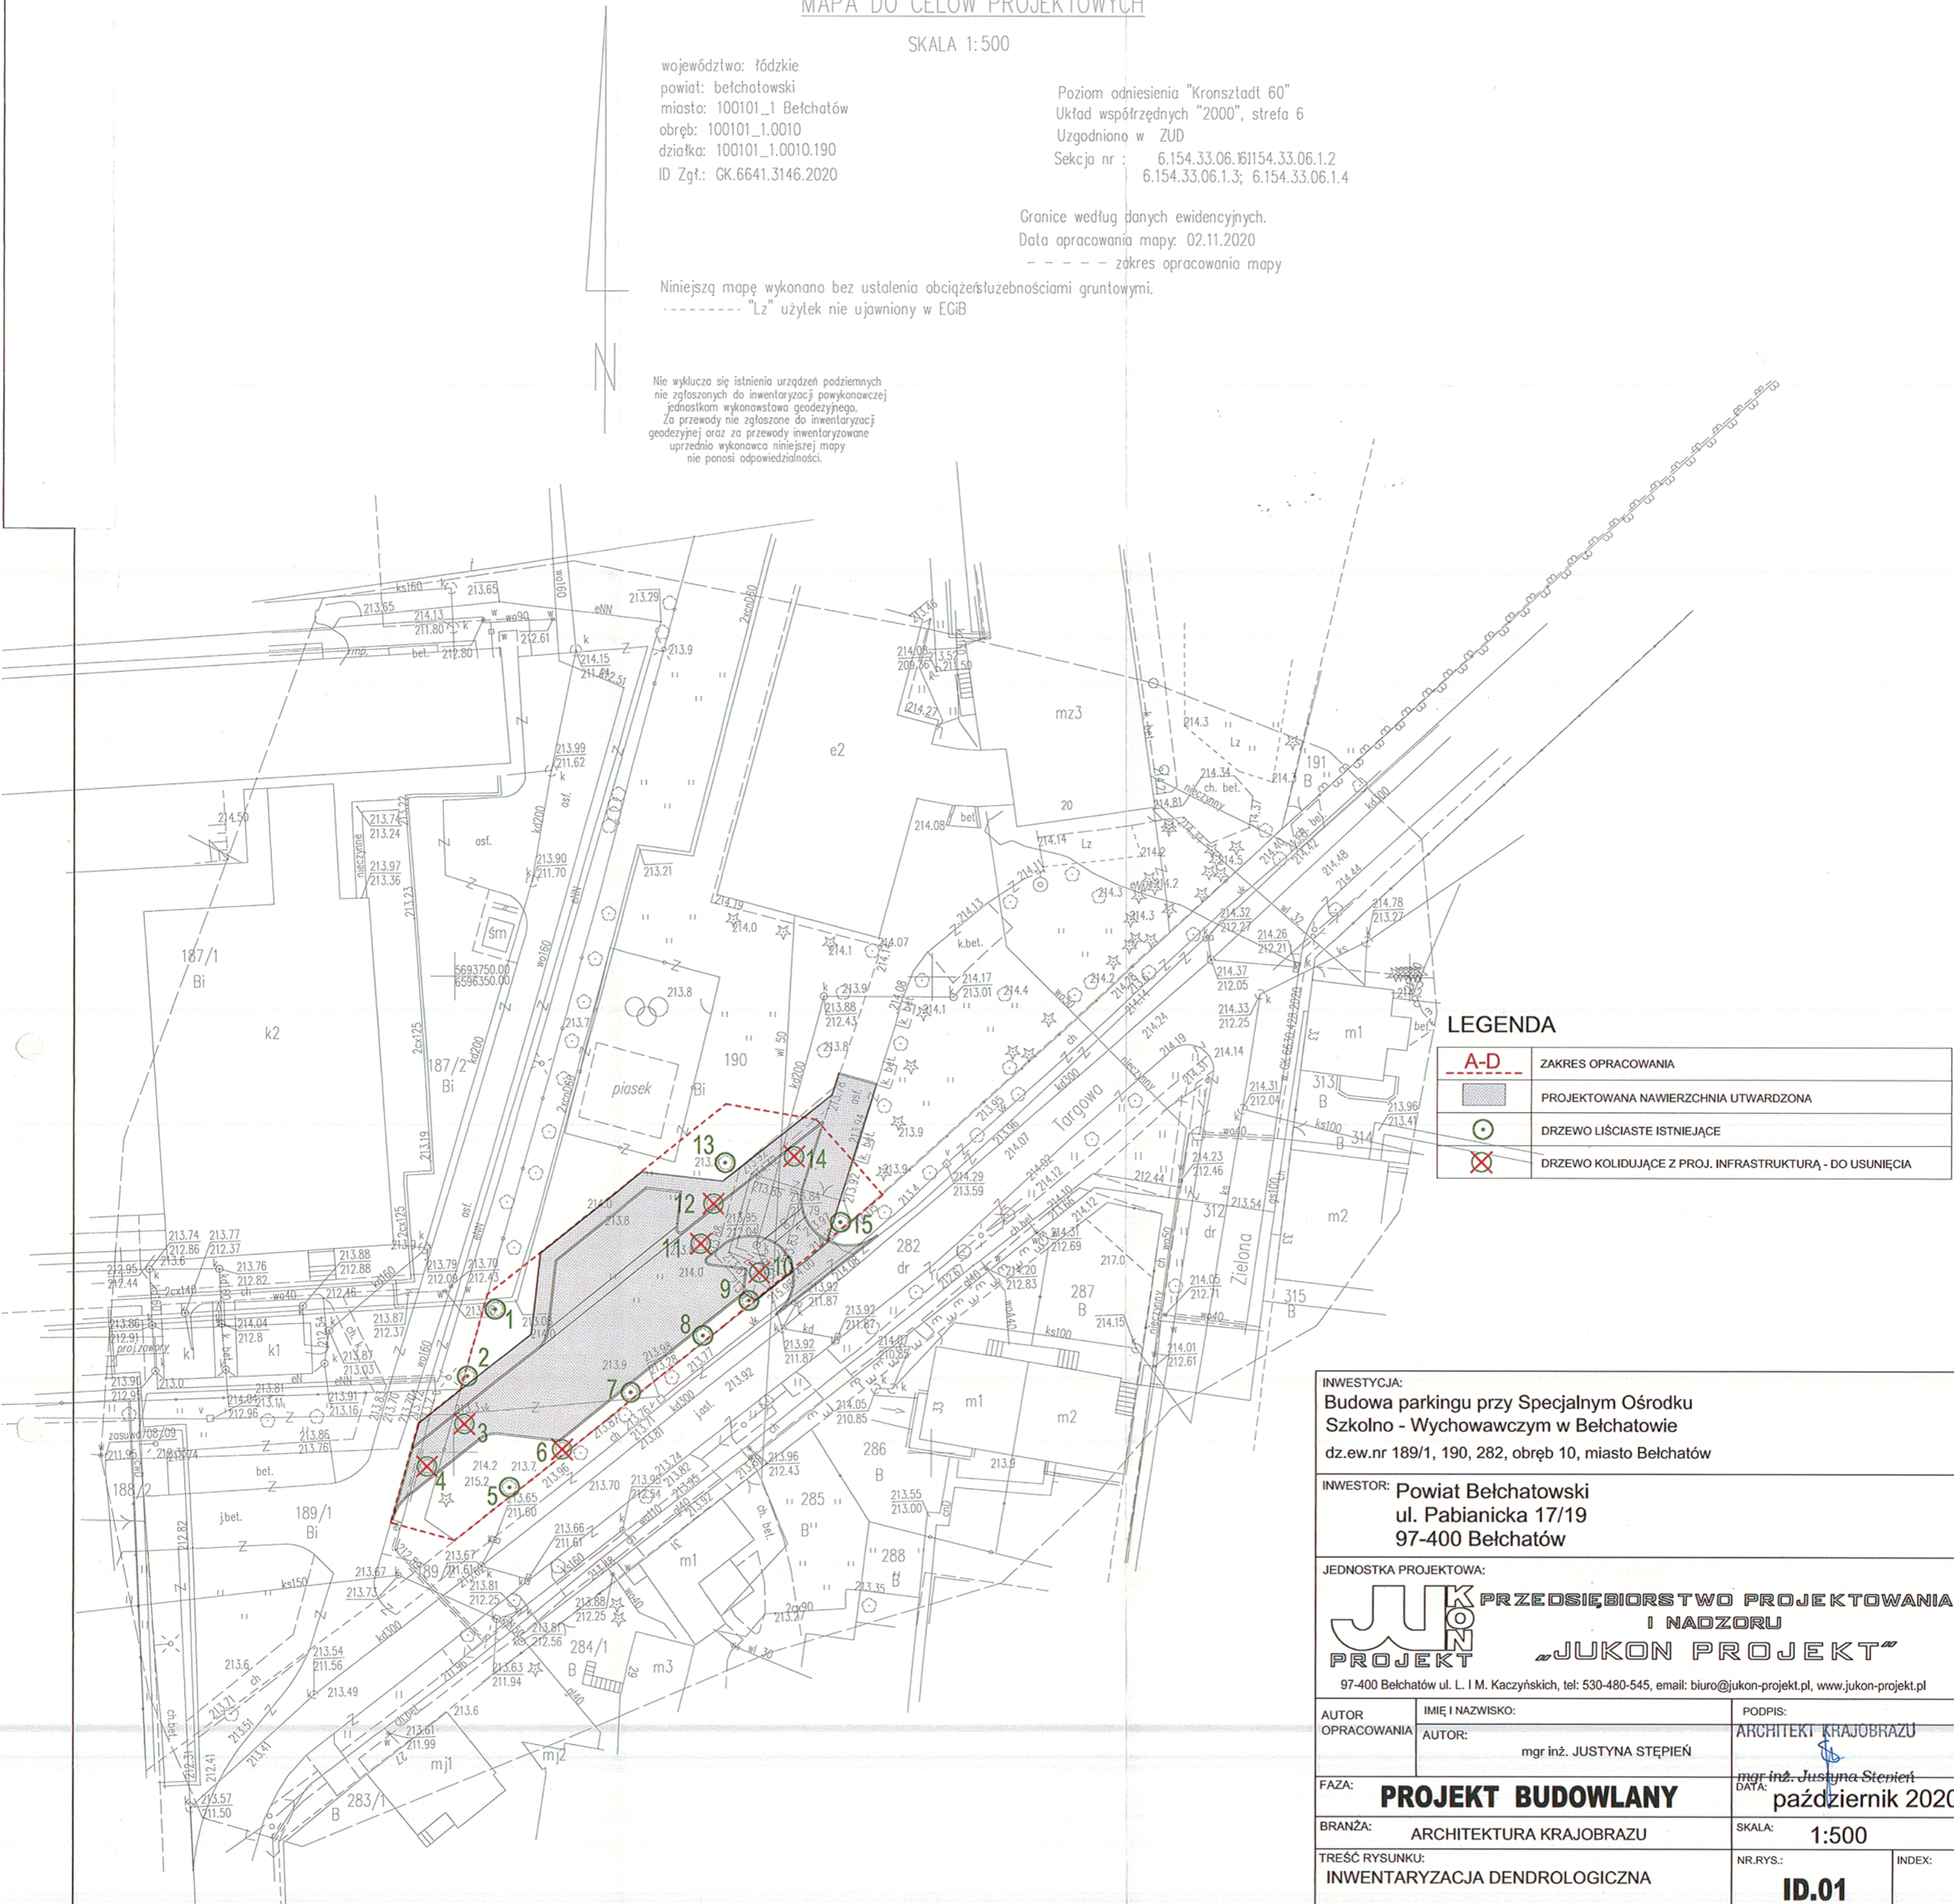
Nr rysunku	Tytuł rysunku	Skala
ID.01	INWENTARYZACJA DENDROLOGICZNA	1:500

Lp.	Nazwa gatunkowa:	Obwód pnia na wys. 1,3m (cm):	Wysokość (m):	średnica korony (m):	Uwagi:
1	LIPA DROBNOLISTNA <i>Tilia cordata</i>	30	4	2,5	foremna korona, 10% posuszu
2	LIPA SZEROKOLISTNA <i>Tilia platyphyllos</i>	139	12	9	15 % posuszu, kolizja gałęzi z oświetleniem ulicznym, niezbędne cięcia techniczne
3	LIPA DROBNOLISTNA <i>Tilia cordata</i>	16	2,8	0,5	uszkodzona korona wymaga przycięcia w celu regeneracji kolizja z projektem <u>można przesadzić</u>

4	WIERZBA KRUCHA <i>Salix fragilis</i>	-	1,7	3	forma krzewu wyrastającego z pnia pozostałego po usuniętym drzewie, zlokalizowane poza ogrodzeniem obiektu, na liściach widoczne rdzawe plamy (ślady będące oznaką choroby grzybowej) wskazanie: brak wartości przyrodniczej i estetycznej - kwalifikuje się do usunięcia wraz z frezowaniem pnia. kolizja z projektem
5	LIPA DROBNOLISTNA <i>Tilia cordata</i>	124	12	7	posusz 20%, dziupla w pniu na 1,8 m (grozi powstaniem wypróchnienia), foremna korona
6	LIPA DROBNOLISTNA <i>Tilia cordata</i>	102	10	9	posusz 20%, mocno pochylony pień (około 60°) kolizja z projektem
7	LIPA DROBNOLISTNA <i>Tilia cordata</i>	99	8	9	posusz 20 %, niesymetryczna korona (zredukowana od strony sąsiadującego ogrodzenia i chodnika)
8	KLON JAWOR <i>Acer pseudoplatanus</i>	123	9	8	posusz 25%, foremna korona
9	JARZĄB POSPOLITY <i>Sorbus aucuparia</i>	76	7	4	posusz 20%, drzewo dwupniowe od wys. 1,8 m; liczne spęknięcia kory i drobne rany pnia, na wys. 1,5 m formuje się dziupla (możliwe wypróchnienie)

10	TUJA ZACHODNIA 'Smaragd' <i>Thuja occidentalis</i>	---	2,6	0,9	forma wysmukłego krzewu kolizja z projektem <u>można przesadzić</u>
11	WIŚNIA KULISTA (OSOBLIWA) 'Umraculifera' <i>Prunus x eminens</i>	13	2,2	0,8	forma szczepiona - drzewo miniaturowe z kulistą koroną kolizja z projektem <u>można przesadzić</u>
12	WIŚNIA KULISTA (OSOBLIWA) 'Umraculifera' <i>Prunus x eminens</i>	13	2,3	0,8	forma szczepiona - drzewo miniaturowe z kulistą koroną kolizja z projektem <u>można przesadzić</u>
13	ROBINIA AKACJOWA 'Umbraculifera' <i>Robinia pseudoacacia</i>	26	3	1,5	forma szczepiona z kulistą koroną, zabliznione ('zalane') pęknięcia pnia

14	WIŚNIA KULISTA (OSOBLIWA) 'Umraculifera' <i>Prunus x eminens</i>	18	2,5	1	forma szczepiona - drzewo miniaturowe z kulistą koroną kolizja z projektem można przesadzić
15	KLON JAWOR <i>Acer pseudoplatanus</i>	62	7	4	posusz 15%, zdrowy, foremna korona; w przyszłości możliwa kolizja techniczna, ze względu na bliskość ogrodzenia i bramy wjazdowej
