Arkusz 3(3)

km 158.700-159.105

Załącznik OPZ nr 2

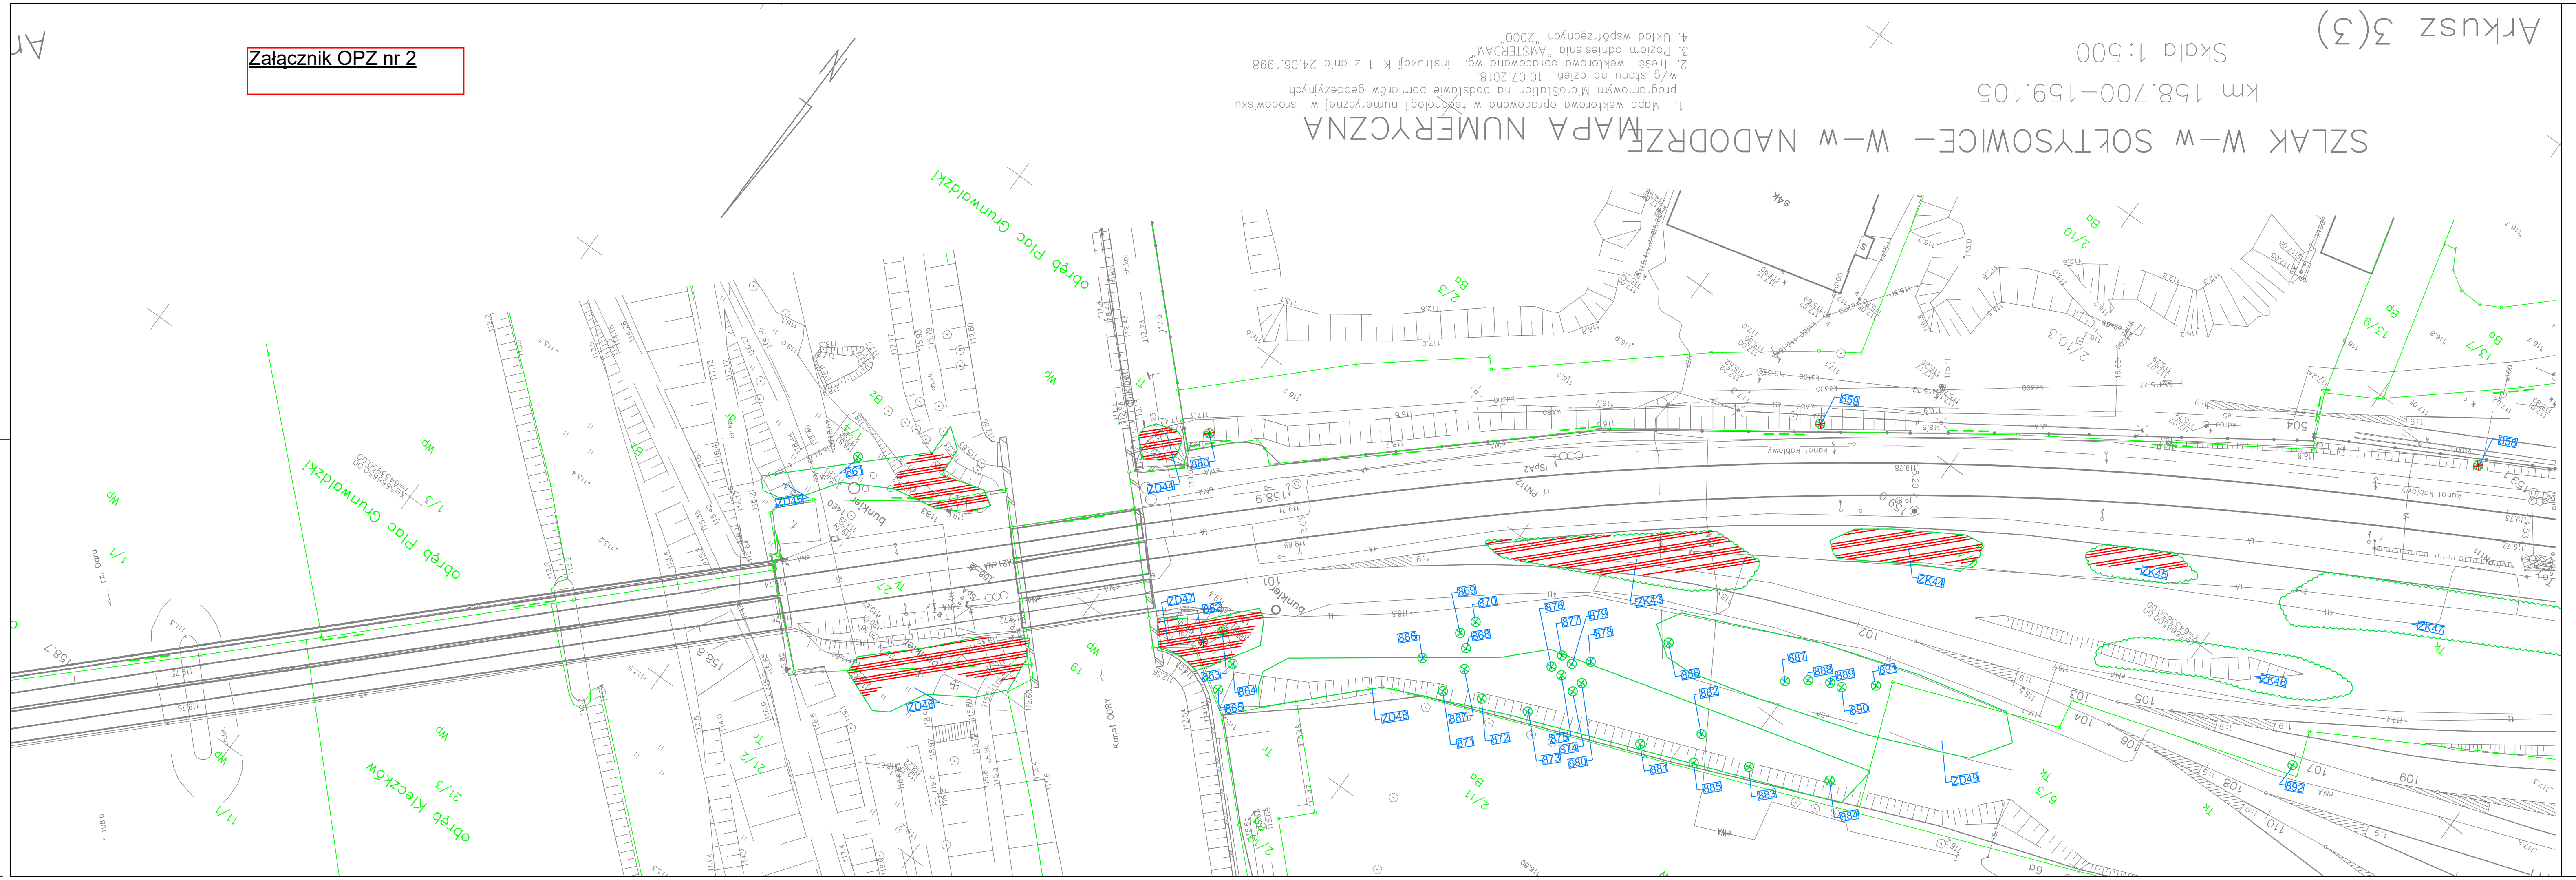
Nr inwentaryzacyjny	Nazwa polska	Nazwa łacińska	Obwód drzewa [cm]	Średnica korony [m]	Wysokość [m]	Średnica pnia	Stan zdrowotny	Uwagi	Wycinka / Adaptacja	Aktualne na dzień
860	klon pospolity	<i>Acer platanoides L.</i>	-	11	15	-	dobry	teren Browaru Piastowskiego - brak możliwości zmierzenia obwodu, ani oszacowania wizualnie	W	12.09.2018
862	klon pospolity	<i>Acer platanoides L.</i>	109+107	7	14	35+34	dobry	posusz ok. 10%	W	12.09.2018
863	jesion wyniosły	<i>Fraxinus excelsior L.</i>	42+71+81+93+86	9,5	12	13+23+26+30+27	dobry	posusz ok. 10%	W	12.09.2018
864	klon jawor	<i>Acer pseudoplatanus L.</i>	39	5	6	12	dobry	drzewo pochylone od torów o ok. 45°	W	12.09.2018
865	klon pospolity	<i>Acer platanoides L.</i>	50+52	8	12	16+17	dobry	posusz ok. 5%	W	12.09.2018
866	klon pospolity	<i>Acer platanoides L.</i>	61	5	6	19	dobry		W	12.09.2018

Nr inw.	Nazwy gatunków	Powierzchnia [m ²]	Stan zdrowotny	Uwagi	Wycinka / Adaptacja	Aktualne na dzień
ZD44	robinia akacjowa, klon pospolity, klon jesionolistny, jeżyna	1708,28	dobry	-	W	10.09.2018
ZD47	robinia akacjowa, klon pospolity, rdestowiec, orzech, głóg	167	dobry	-	W	10.09.2018
ZD48	robinia akacjowa	91	dobry	-	W	10.09.2018
