PROJEKT ARCHITEKTONICZNO-BUDOWLANY

Obiekt: Budynek mieszkalny wielorodzinny

Temat: Projekt architektoniczno-budowlany remontu balkonów oficyny budynku mieszkalnego wielorodzinnego

ul. Stanisława Staszica 6

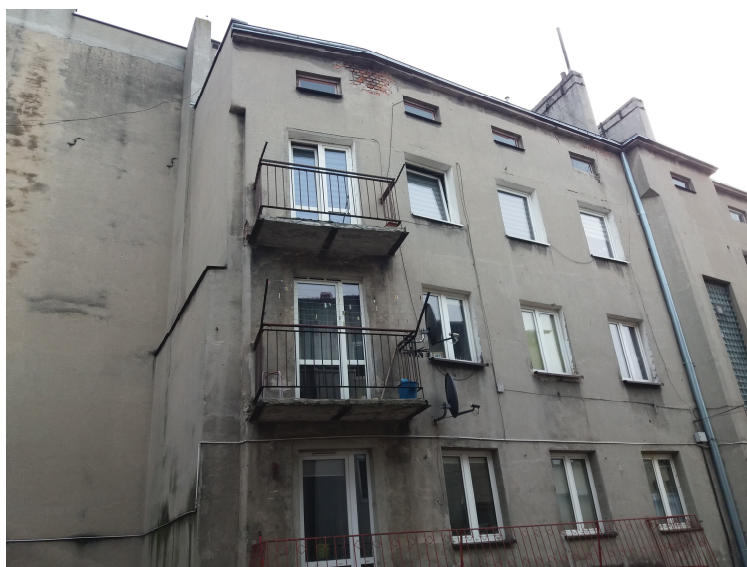
Płyty balkonowe wykazują ślady stałego zawilgocenia i przemarzania, które degradująco wpływają na strukturę materiału, z którego płyta jest wykonana (cegła ceramiczna). Krawędzie płyt są nierówne, wyszczerbione, z licznymi ubytkami wylewki cementowej.

Zdjęcie nr 3: Widok elewacji frontowej – strona lewa, widoczne uszkodzenia płyty balkonowej

Po rozebraniu płyt balkonowych i oczyszczeniu belek stalowych należy wykonać żelbetowe monolityczne belki wzmacniające oraz nową płytę żelbetową.

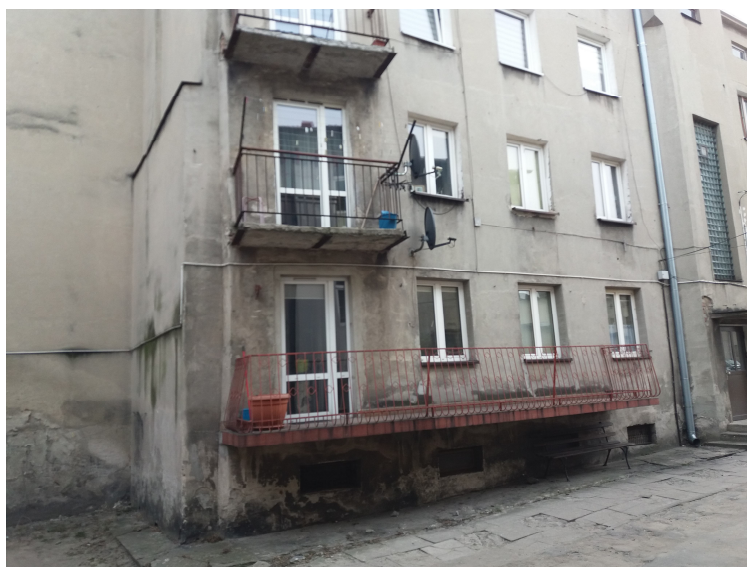
Elementy konstrukcyjne balkonów, jakimi są wspornikowo osadzone belki stalowe walcowane ½ dwuteownika, wykazują ślady korozji. Nie są zabezpieczone powłoką ochronną.

Zdjęcie nr 4: Widok elewacji frontowej – strona lewa, widoczne uszkodzenia płyty balkonowej i korozja konstrukcyjnych elementów stalowych

Podparcie istniejących belek stalowych Pod istniejącymi belkami stalowymi walcowanymi ½ dwuteownika, osadzonymi wspornikowo, zaprojektowano dodatkowe podparcie. Zmniejszy ono obliczeniowy wysięg wspornika, ale również zabezpieczy belki na wypadek, gdyby korozja osłabiła przekrój i strukturę belek walcowanych.

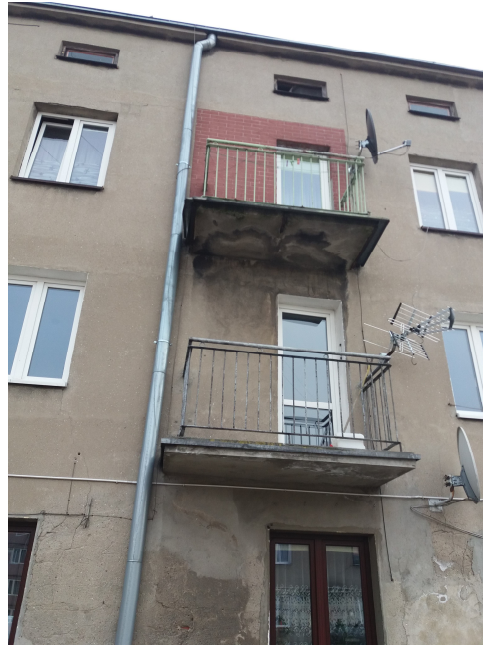
Zdjęcie nr 5: Widok balkonów, widoczne uszkodzenia płyty balkonowej, ślady zawilgocenia i przemarzania oraz korozja konstrukcyjnych elementów stalowych

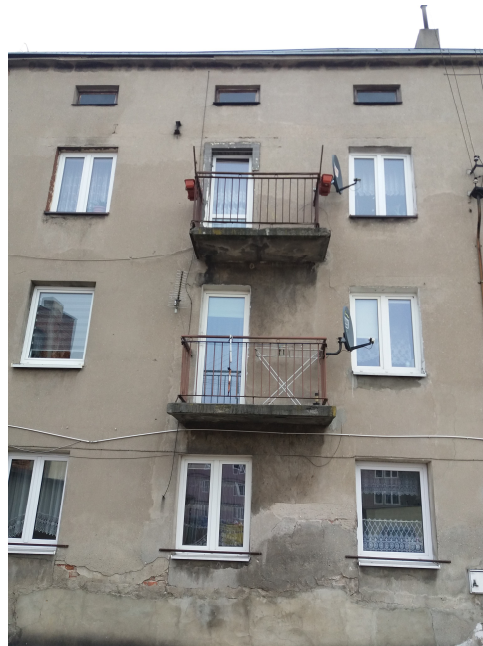
Zdjęcie nr 6: Widok balkonów, widoczne uszkodzenia płyty balkonowej, ślady zawilgocenia i przemarzania oraz korozja konstrukcyjnych elementów stalowych
