## Ośrodek Wsparcia Architektury Dostępnej

Tytuł opracowania	Raport z audytu dostępności architektonicznej
Numer sprawy	N_3_2022_200
Nazwa obiektu	Budynek Wojewódzkiego Szpitala Chorób Płuc im. Dr Alojzego Pawelca w Wodzisławiu Śląskim
Adres obiektu	Bracka 13 44-300 Wodzisław Śląski   śląskie
Widok budynku od strony głównego wejścia

### 3. Szczegółowa ocena dostępności

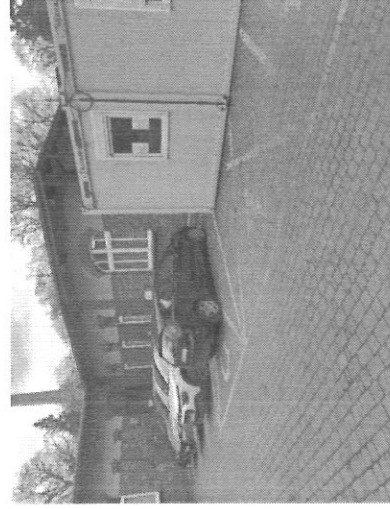
1\_2.8.12\_1

prostopadłych do jezdni mają 3,6m x 5m.			
2.8.11	Nawierzchnia wszystkich miejsc postojowych OzN jest utwardzona.	tak		
2.8.12	Nawierzchnia miejsca postojowego OzN jest o jednolitej strukturze/równa.	nie	1_2.8.12_1	Nawierzchnia miejsc postojowych dla OzN powinna być o jednolitej strukturze / równa.

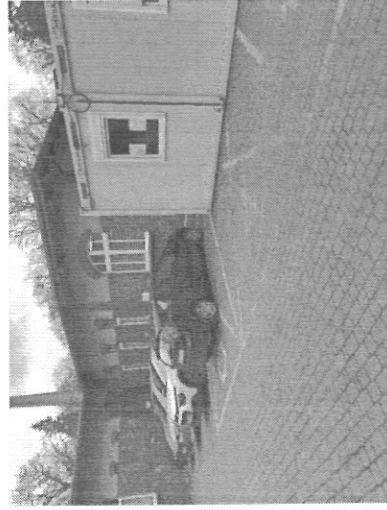
1\_2.9.12\_1

2.9.12	Nawierzchnia chodnika jest równa.	nie	1_2.9.12_1 1_2.9.12_2	Nawierzchnie chodników powinny być tak zaprojektowane i wykonane z takich materiałów, aby wyeliminować ryzyko poślizgnięcia się lub potknięcia. Szczególną uwagę należy zwrócić na powierzchnię o nadmiernym nachyleniu i powierzchni, na których pojawić się mogą zastoiny wody lub oblodzenie. Dopuszczalne odchylenie nawierzchni chodnika od poziomu powinno wynosić nie więcej niż 5 mm. Zaleca się stosowanie materiałów niefazowanych, maksymalna dopuszczalna szerokość spoiny nie powinna przekraczać 5 mm.

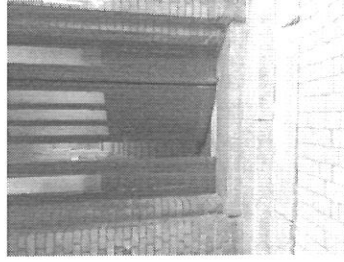
1\_4.1.3\_1

4.1	Strefa wejścia głównego do budynku	tak		
4.1.2	Budynek posiada więcej niż jedno wejście.	tak		
4.1.3	Główne wejście jest dostępne dla OzN.	nie	1_4.1.3_1	Zaleca się aby budynek posiadał wszystkie wejścia dostępne dla OzN.

4.1.6	Nad głównym wejściem do budynku jest zadaszenie.	tak		
4.1.7	Wejście główne do budynku w poziomie terenu.	nie	1_4.1.3_1	Zaleca się, aby główne wejście do budynku dostępne było bezpośrednio z poziomu terenu. W przypadku braku takiej możliwości, należy zapewnić dostęp do wejścia głównego osobom poruszającym się na wózku, poprzez zastosowanie pochylni lub innych urządzeń technicznych.

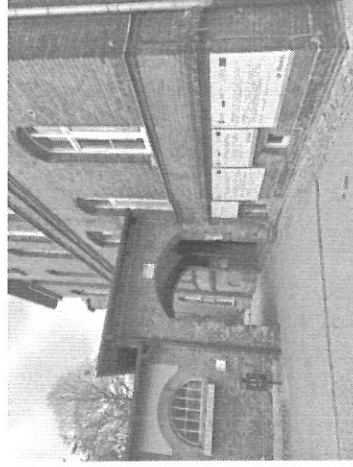
1\_4.1.5\_1

4.1.4	Inne niż główne wejście jest dostępne dla OzN.	tak		
4.1.5	Strefa wejściowa budynku jest wyróżniona	nie	1_4.1.5_1	Zaleca się, podkreślenie strefy wejściowej do budynku poprzez zmianę kolorystyki albo materiału elewacyjnego, lub ustawienie totemu – pylonu informacyjnego lub zróżnicowanie bryły obiektu.

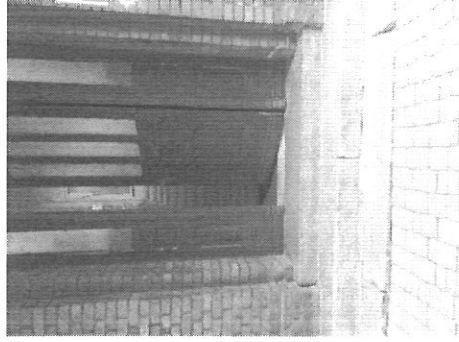
1\_4.2.2.1\_1

4.2.8	Przed pierwszym dolnym stopniem jest faktura uwagi typu C1 o szer. 0,9 - 1,2 m.	nie	1_4.2.2.1_1	Przed pierwszym dolnym stopniem zaleca się ułożyć fakturę uwagi (typ C3 lub C1) o szerokości min. 80-90 cm w odległości 120 cm od krawędzi pierwszego stopnia.

4.2.9	W odległości 0,5 m - 0,6 m od krawędzi pierwszego górnego stopnia jest faktura ostrzegawcza typu B o szer. min. 0,6 m.	nie	1_4.2.2.1_1	Dla osób z niepełnosprawnością wzroku nieoznakowane schody w dół stanowią szczególne zagrożenie. Aby zminimalizować ryzyko upadku, należy w odległości 50-60 cm od krawędzi pierwszego górnego stopnia zamontować fakturę ostrzegawczą typu B o szer. min. 60-80 cm.

4.2.10	Powierzchnia i krawędzie stopni równe.	nie	1_4.2.2.1_1	Należy zapewnić, równą, gładką powierzchnię stopni.
4.2.11	Powierzchnia schodów antypoślizgowa.	tak

4.2.20	Schody posiadają poręcz/poręcze.	nie	1_4.2.2.1_1	Poręcze muszą być montowane przy schodach, gdy wysokość do pokonania przekracza pół metra, jednak zaleca się stosować je także w pozostałych przypadkach. Poręcze powinny być po obu stronach schodów z myślą zwłaszcza o osobach jednoręcznych lub z porażoną kończyną górną. Muszą mieć możliwość chwycić poręcz po tej stronie, po której są w stanie to zrobić, zarówno przy wchodzeniu, jak i schodzeniu. Poręcze powinny być umieszczone na wysokości 1,1m. Zaleca się, aby poręcze znajdowały się na dwóch wysokościach 0,75m i 0,9m.

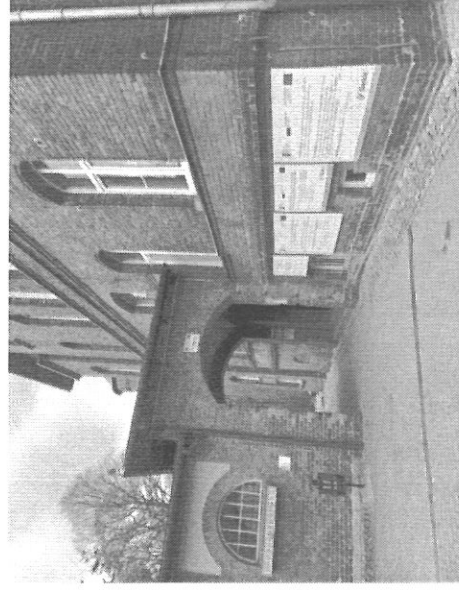
1\_4.2.25.13\_1

4.2.25.11	Obieście ma spadki mniejsze niż 6%.	tak		
4.2.25.12	Nawierzchnia obejścia jest twarda.	tak		
4.2.25.13	Nawierzchnia obejścia jest równa.	nie	1_4.2.25.13_1	Nawierzchnia na obejścia powinna być równa, twarda, antypoślizgowa o spadku nie większym niż 6%.

4.2.25.14	Nawierzchnia obejścia jest z powierzchnią antypoślizgową.	tak		
4.2.25.15	Na nawierzchni obejścia brak widocznych zagłębień mogących powodować zastoiny wody (kałuże).	nie	1_4.2.25.13_1	Należy wyeliminować wszelkie ubytki i nierówności w nawierzchni mogące powodować zastoiny wody (kałuże).

4.2.25.16	Wyróżnione są np. kolorem, fakturą główne kierunki	nie	1_4.2.25.13_1	W obrębie ciągu pieszego należy wyróżnić kolorem, fakturą główne kierunki poruszania się i różne obszary funkcjonalne, by ułatwić

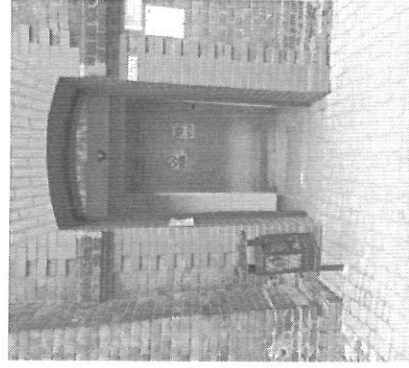
1\_4.4.5\_1

4.4.3	Skorzystanie z windy nie wymaga pomocy osób trzecich.	tak		
4.4.5	Przestrzeń wolna przed windą ma wymiary min. 1,5(szerokość) x 1,6m.	nie	1_4.4.5_1 1_4.4.5_2	Należy zapewnić wolną przestrzeń przed windą o wymiarach min. 1,5x1,6 m od drzwi windy.

4.4.7	Dojście do windy oznaczone systemem FON.	nie	1_4.4.5_1	Dojście do windy należy oznaczyć systemem FON.
4.4.8	Drzwi kabiny lub ich obrys jest w kolorze kontrastowym na poziomie min. 50%LRV.	nie	1_4.4.5_1	Należy zapewnić kontrast drzwi kabiny lub ich obrysu w stosunku do tła na poziomie min. 50% LRV.

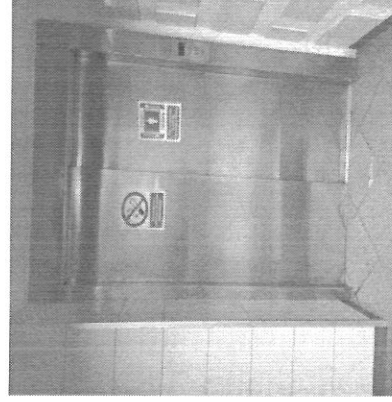
1\_4.4.14\_1

4.4.14	Panel przywoławczy odróżnia się kolorystycznie.	nie	1_4.4.14_1	Należy wyróżnić kolorystycznie panel przywoławczy np. dodając kontrastową ramkę.
4.4.15	Przyciski panelu przywoławczego (górze/dół) oznaczone oznaczeniami wypukłymi i/lub pismem Braille'a.	tak

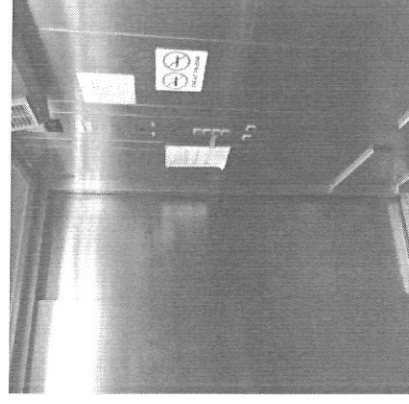
1\_4.4.31\_1

na wysokości 0,9m.			
4.4.31	Panel sterowania w kabinie po tej samej stronie co panel przywoławczy.	nie	1_4.4.31_1	Zaleca się montaż panelu sterowania w kabinie po tej stronie co panel przywoławczy.

4.4.33	Przyciski panelu sterowania w kabinie na wysokości 0,8-1,2m.	tak		
4.4.34	Panel sterowania w kabinie w odległości nie mniejszej niż 0,5 m od drzwi „wysiadkowych”.	nie	1_4.4.31_1	Panel sterowania w kabinie należy sytuować w odległości nie mniejszej niż 0,5m od drzwi.

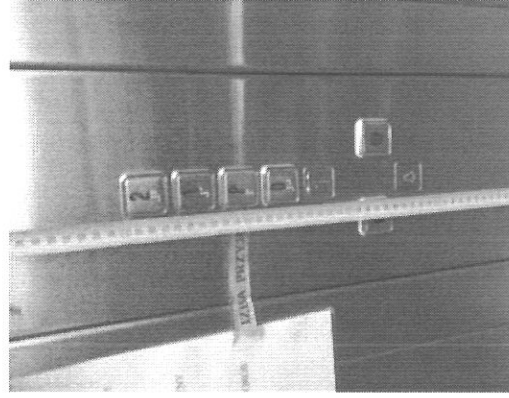
1\_4.4.37\_1

4.4.36	Panel sterowania w kabinie z oznakowaniem dla osób niewidomych (dotykowy i/lub Braille).	tak		
4.4.37	Przycisk przystanku ewakuacji np. parter wyróżniony kolorem zielonym.	nie	1_4.4.37_1	Zaleca się dodatkowe oznaczenie przycisku wskazującego parter, najlepiej poprzez wyróżnienie kolorystyczne oraz dotykowe (np. kolorowa ramka, większa wypukłość lub wielkość przycisku).

4.4.38	Przycisk przystanku ewakuacji np. parter wyróżniony wysokością.	nie	1_4.4.37_1	Zaleca się dodatkowe oznaczenie przycisku wskazującego parter, najlepiej poprzez wyróżnienie kolorystyczne oraz dotykowe (np. kolorowa ramka, większa wypukłość lub wielkość przycisku).

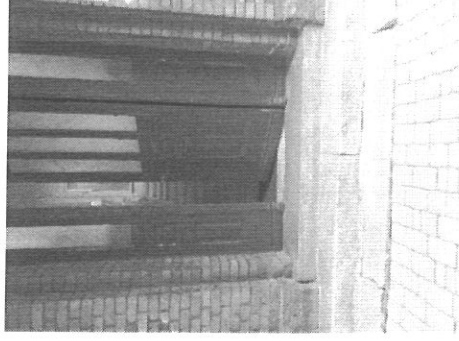
1\_4.7.1\_2

NUMER PYTANIA	ELEMENT / WYMAGANIE	WYMAGANIE SPEŁNIONE TAK/NIE	NR ZDJĘCIA	WYTYCZNE / ZALECENIA / INFORMACJE
<b>Obszar 4: Element 7: Wejście, punkt 1 (główne wejście)</b>				
4.7	Drzwi wejściowe do budynku i strefa bezpośrednio przed nimi.	tak		
4.7.1	Przed drzwiami wejściowymi jest przestrzeń manewrowa o wymiarach min. 1,5 m x 1,5 m (w odległości max 0,2 m od skrzydła zamkniętych drzwi).	nie	1_4.7.1_1 1_4.7.1_2	Minimalna przestrzeń manewrowa przed wejściem powinna wynosić 1,5 m x 1,5m, zaleca się jednak aby przestrzeń manewrowa nie ograniczona polem otwierania drzwi miała wymiary nie mniejsze niż 2 m x 2 m.
4.7.3	Szerokość przestrzeni manewrowej obok drzwi, po tej stronie co klamka, wynosi min. 0,6 m, gdy drzwi otwierają się „w kierunku otwierającego”.	tak		
4.7.4	Przestrzeń manewrowa przed wejściem jest utwardzona.	tak		
4.7.5	Przestrzeń	nie	1_4.7.1_2	Przestrzeń manewrowa przed wejściem

manewrowa przed wejściem jest równa (bez wgłębień).		powinna być równa, bez wgłępień, dziur.
4.7.6	Przestrzeń manewrowa przed wejściem jest antypoślizgowa.	tak

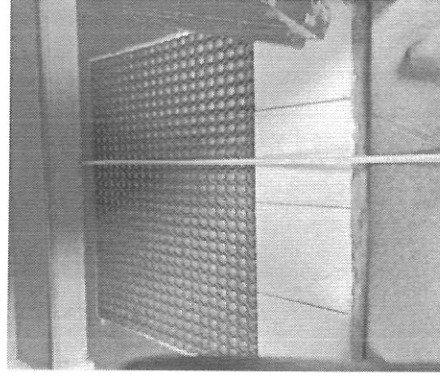
1\_4.7.12.1.3\_1

koła wózka lub laski osoby niewidomej. Oczka są ≤ 0,02 m.			
4.7.12.1.4	Zastosowane wycieraczki zostały trwałe przymocowane do podłogi.	nie	1_4.7.12.1.3 _1	Zaleca się by wycieraczki stabilnie przymocowane do podłogi tak by uniemożliwić ich przesuwanie i przypadkowe podnoszenie się w górę. Jednocześnie mocowanie powinno umożliwiać demontaż.

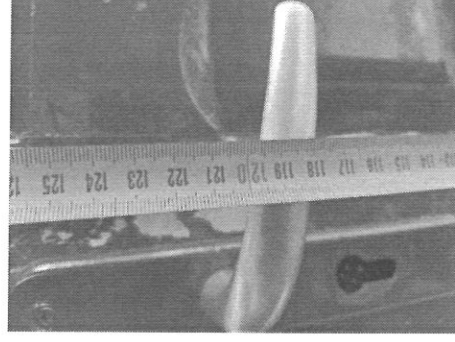
1\_4.7.12.10.1\_1

4.7.12.10.1	Drzwi wyposażone są w klamki na wysokości 1,00-1,10 m.	nie	1_4.7.12.10. 1_1	Klamki należy montować na wysokości 1,0-1,2m od poziomu podłogi.

4.7.12.10.2	Klamki w drzwiach mają zaokrąglone kształty i są w formie litery „C”.	nie	1_4.7.12.10. 1_1	Zaleca się aby klamki w drzwiach miały zaokrąglone kształty i był w firmie litery „C”.

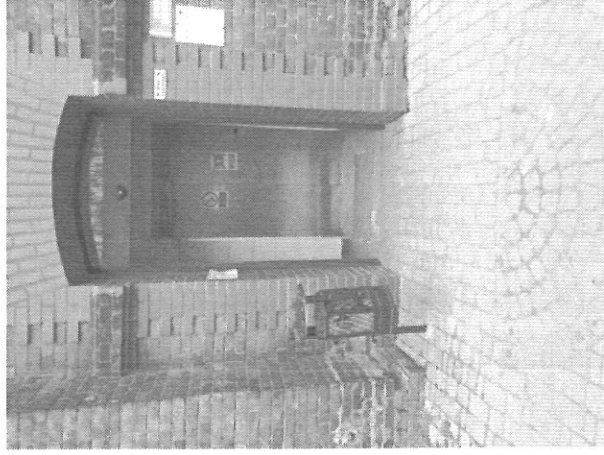
2\_4.7.8\_1

4.7.10	Przed wejściem są wycieraczki.	nie	2_4.7.8_1	Przed wejściem powinny znajdować się wycieraczki - najlepiej ułożone w taki sposób by ich powierzchnia była na jednym poziomie z chodnikiem/posadzką o oczekach ≤ 0,02 m
