EKSPERTYZA TECHNICZNA **STANU OCHRONY PRZECIWPOŻAROWEJ**

OPRACOWANIA W TRYBIE §2 UST. 3A ROZPORZĄDZENIA MINISTRA INFRASTRUKTURY Z DNIA
12. KWIETNIA 2002 R W SPRAWIE WARUNKÓW TECHNICZNYCH, JAKIM POWINNY
ODPOWIADAĆ BUDYNKI I ICH USYTUOWANIE / DZ.U. Z 2019 R. POZ. 1065/

DLA ISTNIEJĄCEGO BUDYNKU:
KOMISARIAT POLICJI POZNAŃ - JEŻYCE
60-844 POZNAŃ, KOCHANOWSKIEGO 16
DZIAŁKA 84.85 OBR. JEŻYCE

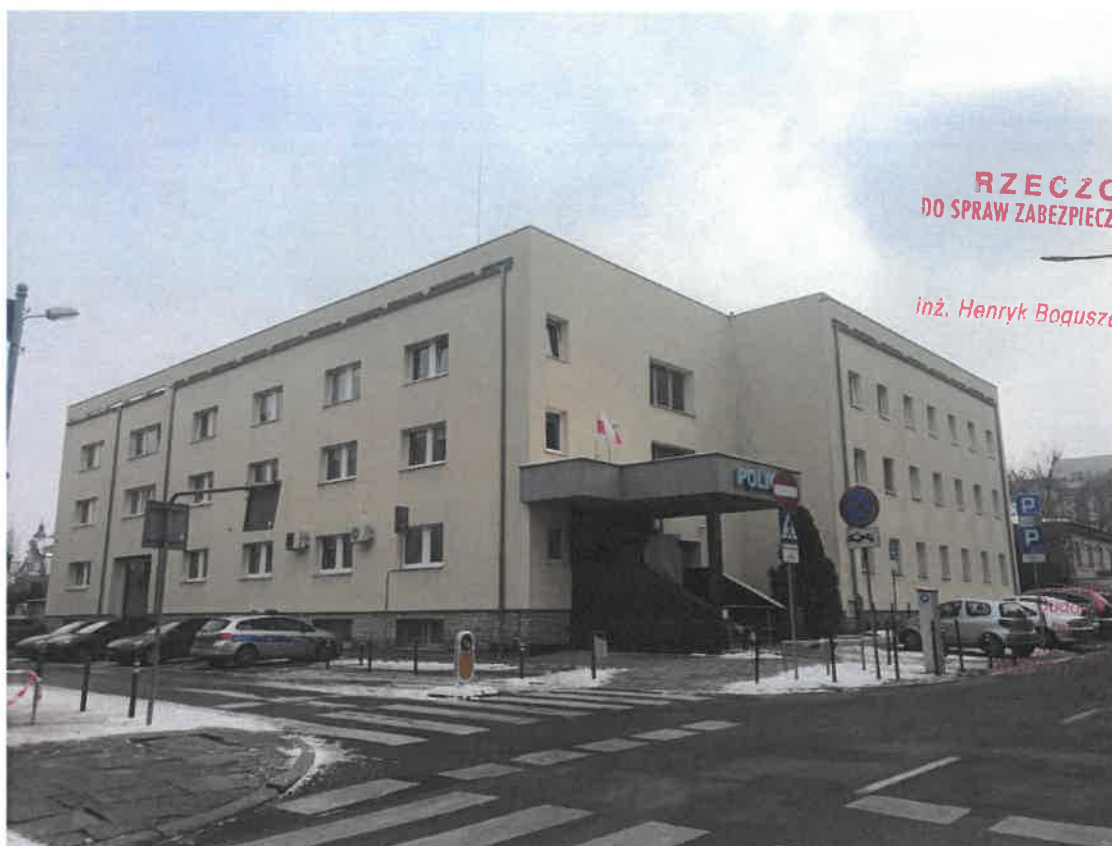
Fot. 1 -Widok ogólny na budynek - wejście główne

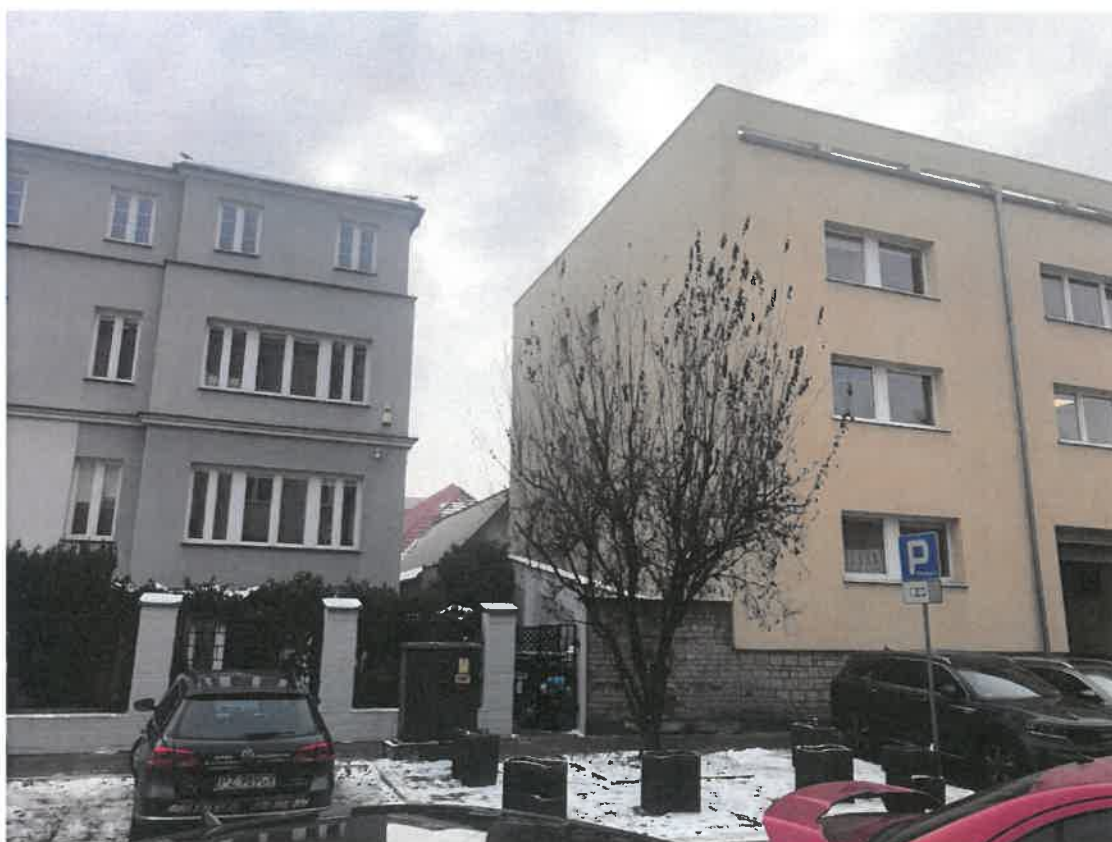
Fot. 2 - Ścianą wschodnią - widok od ul. Krasińskiego - niewielkie okna w elewacji w odległości $\leq 8,0$ m od budynku sąsiedniego.

- po stronie południowej - ok. 7,13 m -ściana budynku sąsiedniego bez otworów okiennych, spełniająca warunek ściany oddzielenia pożarowego.
- po stronie zachodniej - ok. 21,30 m
- po stronie północnej- ok. 18,70 m
- po stronie wschodniej - ok. **5,02 m - niezgodność z §271 WT - ściany obu budynków z otworami okiennymi, ocieplone styropianem, nie spełniające warunków ściany oddzielenia pożarowego - niezgodność nr N2.**

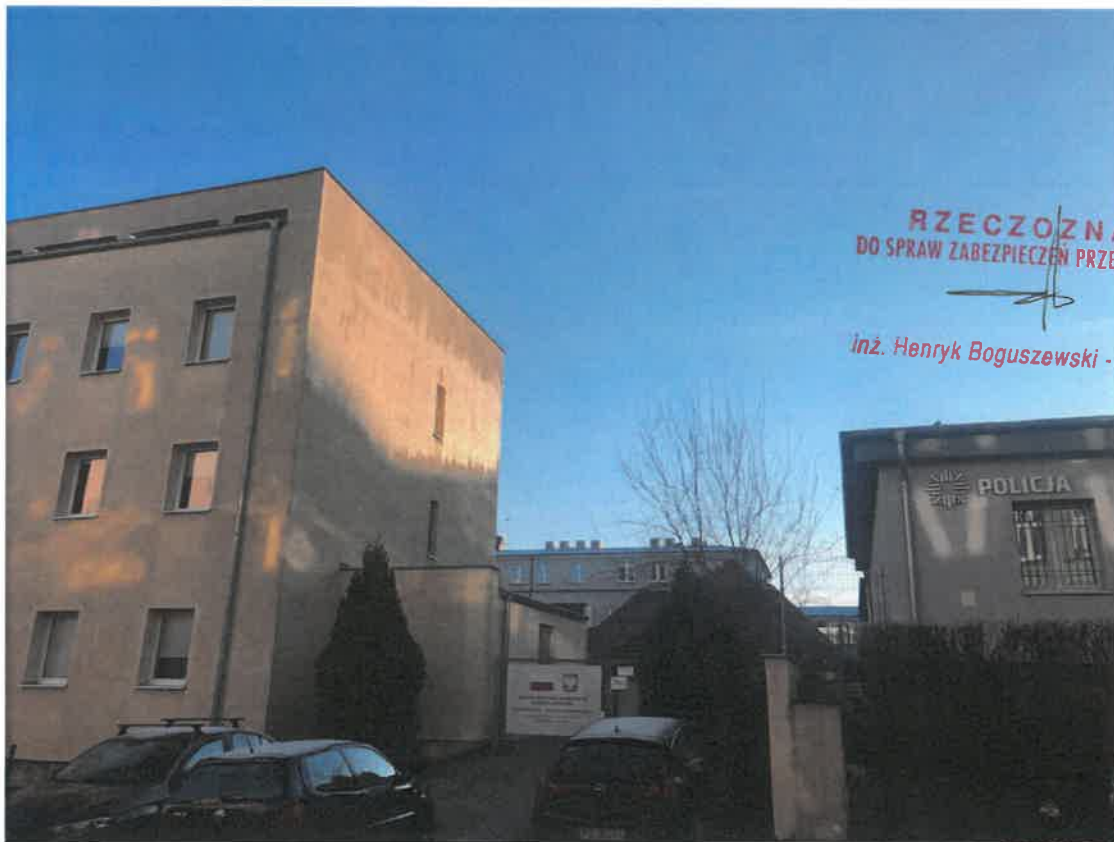
Fot.3 - Ściana południowa - okno przybudówki parteru w odległości $\leq 8,0$ m od budynku sąsiedniego

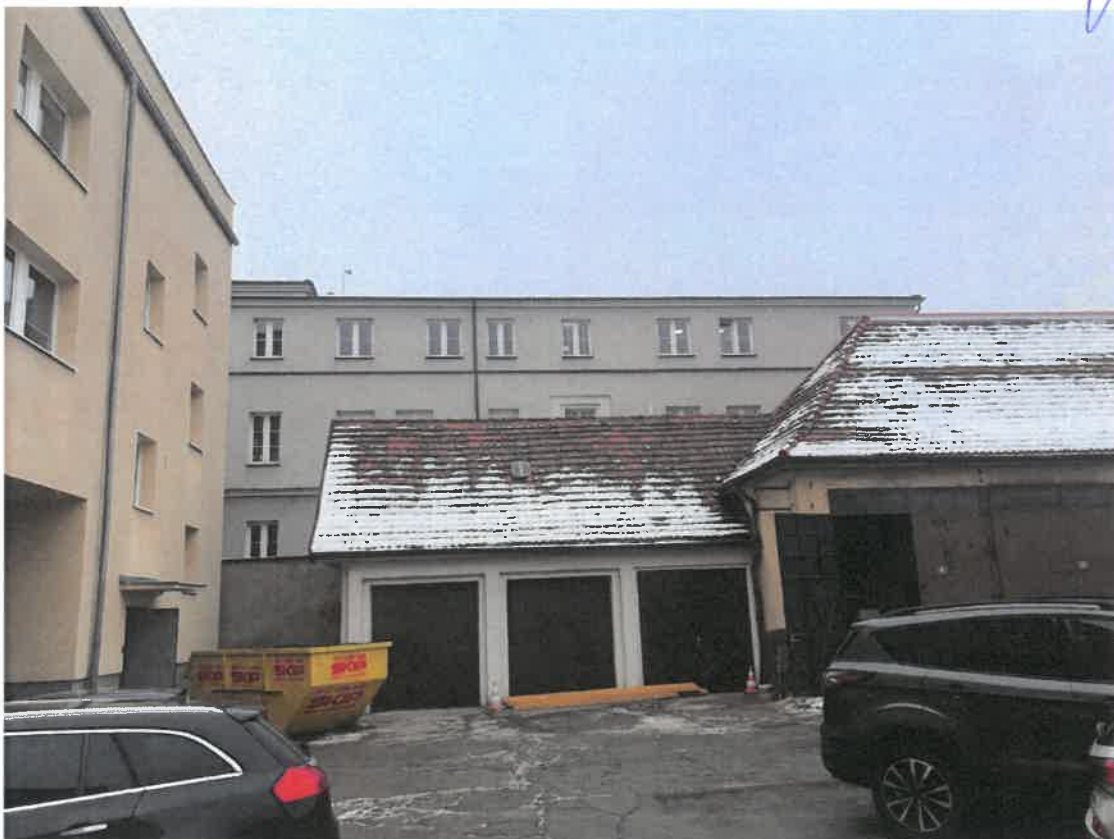
Fot. 4. - Ściana zewnętrzna klatki schodowej służącej ewakuacji w odległości $\leq 8,0$ m od budynku sąsiedniego

Odległość ściany stanowiącej obudowę klatki schodowej K2 (w skrzydle B) przeznaczonej do ewakuacji od ściany innego budynku (garaży) - **odległość 2,51 m - niezgodność §249 ust. 6 WT - niezgodność nr N3.**

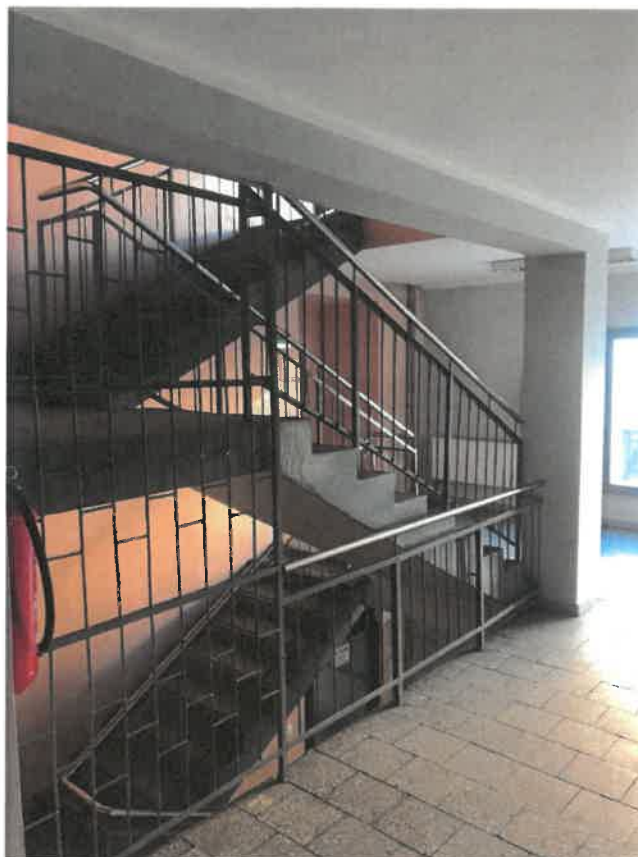
Fot. 5. - Klatka schodowa K1 - nieobudowana.

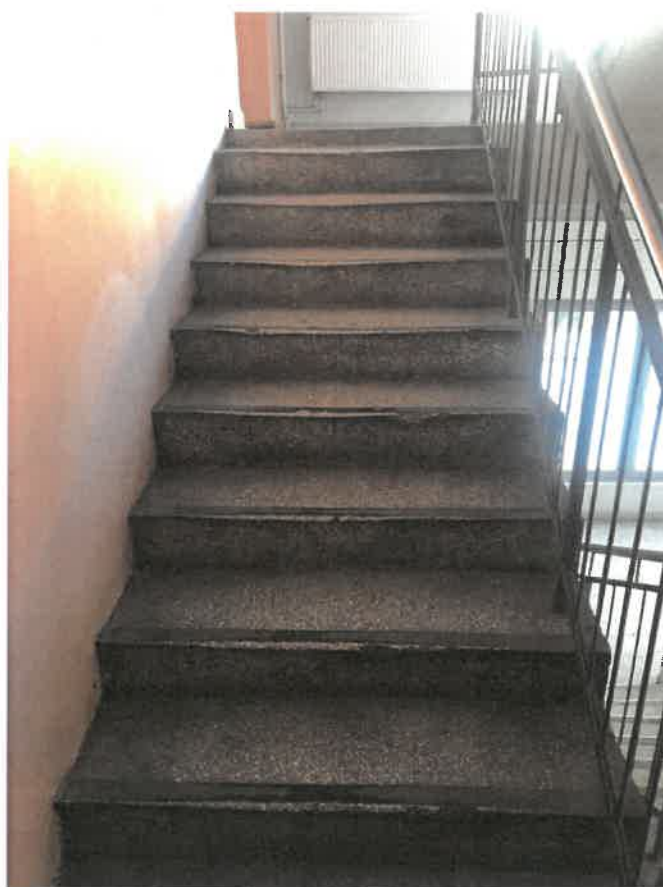
Wysokość stopni lokalnie niezgodna - bieg na 1. piętro w klatce schodowej K1 posiada nierównomierne stopnie (9x17,5 + 1x7,5 cm). Podobnie klatka schodowa K2 - zejście do kondygnacji podziemnej - **niezgodność §68.1**, Szerokość spoczników zawężenie pokazane na rysunkach - **niezgodna z §68 WT - niezgodność nr N8.)**

Fot. 6. - Klatka schodowa K1 - nieregularne stopnie schodowe (ostatni stopień wys. 7,5 cm).

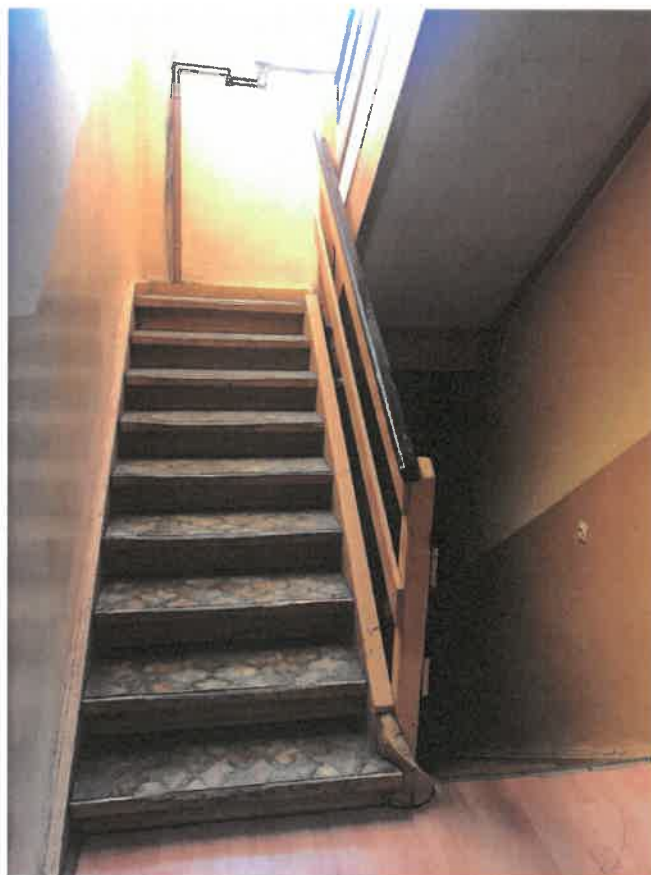
Biegi klatek K1 i K2 żelbetowe, spełniające warunek R60. Bieg klatki schodowej K3 - konstrukcja drewniana - niezgodność. Klatka schodowa nie spełnia warunku klatki schodowej ewakuacyjnej, nie prowadzi na zewnątrz budynku, a jedynie ułatwia komunikację fragmentu budynku pomiędzy parterem a piętrami I i II.

Fot. 7. - Klatka schodowa K3 - drewniana - nie jest elementem drogi ewakuacji.

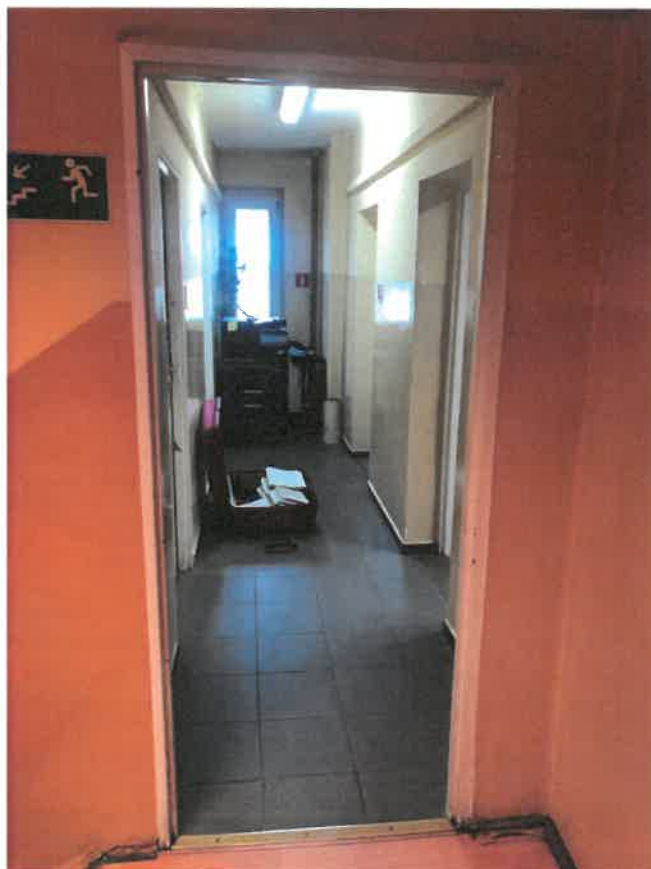
Niezgodność - lokalne zawężenia drogi ewakuacyjnej do **1,06 m** - lokalizacja zawężeń pokazana na rysunku. (**Niezgodność z §242 ust. 2 WT - niezgodność nr N6**).

Fot. 8. - Przewężenie drogi ewakuacyjnej w ciągu korytarza - pom. 1.37

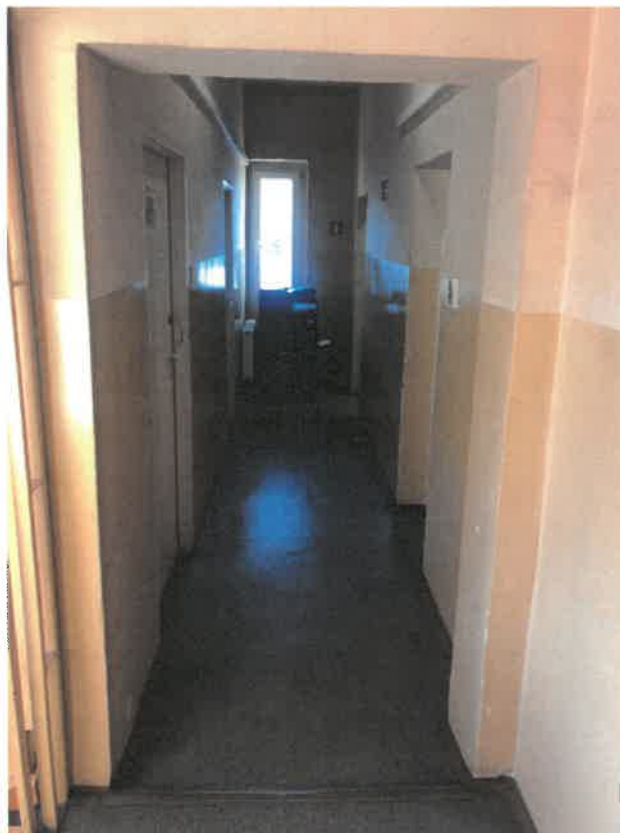
Fot. 9 - Zawężenie drogi ewakuacyjnej - w ciągu korytarza pom. 2.35.

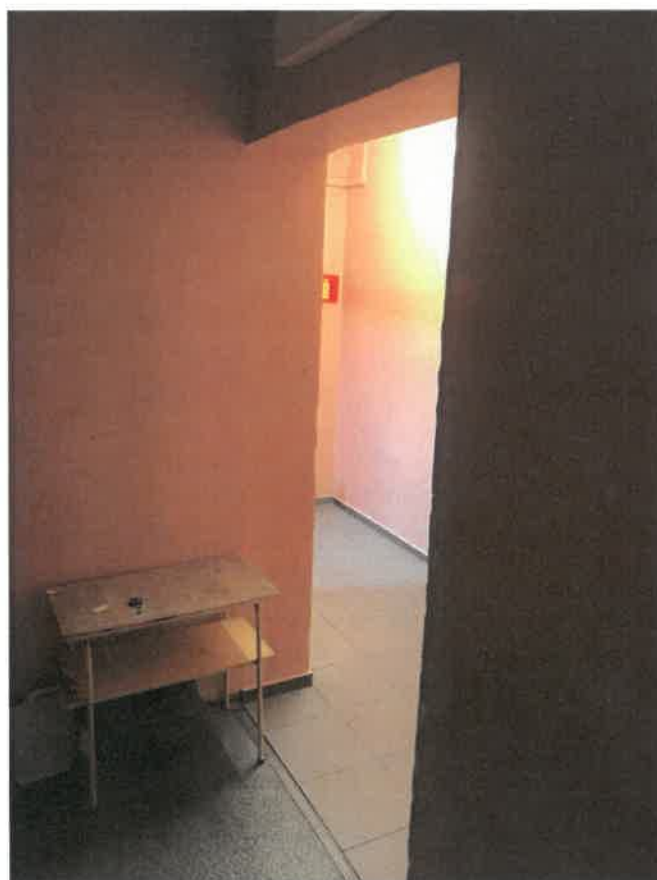
Fot. 10 - Zawężenie drogi ewakuacyjnej - pom. 2.33

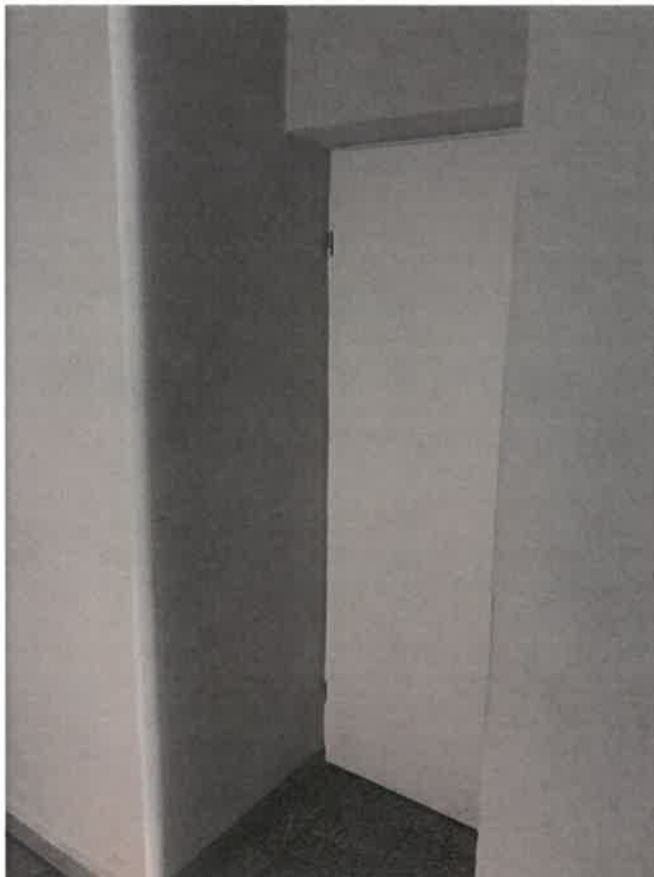
Ewakuacja - wyjścia z poszczególnych pomieszczeń biurowych i sanitariatów drzwiami o szerokości **0,80 m** w świetle ościeży (**niezgodność §75 . 2 WT- niezgodność nr N5**) oraz w poszczególnych pomieszczeniach **0,70 m (niezgodność §75 ust 2 oraz §239 WT)**. Ze względu na istniejącą konstrukcję budynku - wysokość niektórych drzwi wynosi ok. **1,97 m** w świetle.

Fot. 11 - Brak możliwości poszerzenia otworów drzwiowych - wykonane pomiędzy pionami wentylacji.

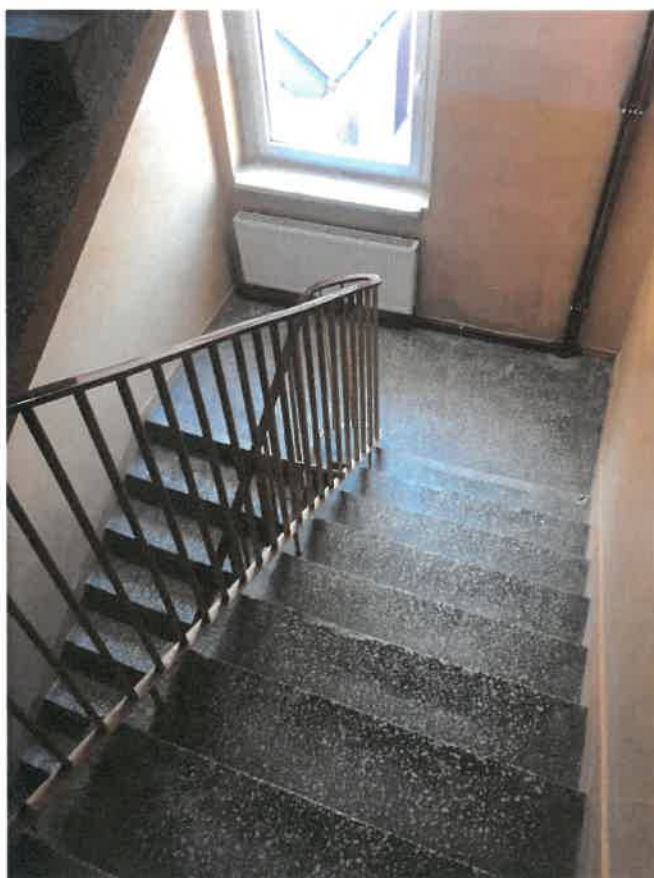
Szerokość biegów klatki schodowej - min. 1,20 m zasadniczo zachowana, miejscowe niezgodności - lokalne zawężenie biegu do **1,00 m - niezgodność nr N7.**

Fot. 12 - Klatka schodowa K2 - zawężenie szerokości spoczników.
