# SCHODY WEJŚCIOWE - STAN ISTNIEJĄCY

zlokalizowane na elewacji bocznej budynku przy ul. Rzeźnicka 1  
przeznaczone do remontu i odtworzenia wyglądu historycznego

# SCHODY WEJŚCIOWE - STAN PROJEKTOWANY

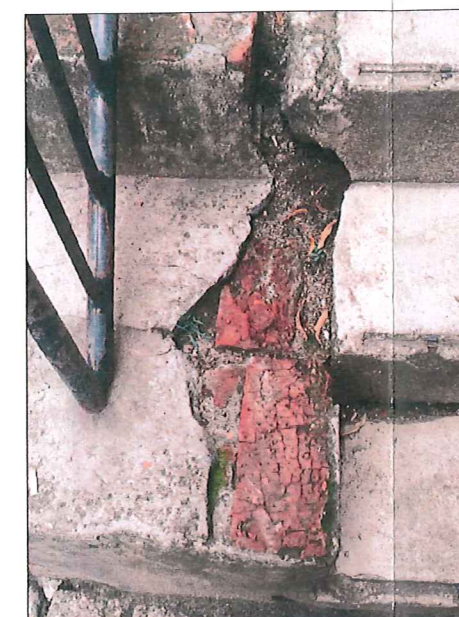
7. Szczegół uszkodzenia schodów

3. Dokonać przeglądu biegu schodowego. Do naprawy schodów zastosować rozwiązanie systemowe jednego producenta. Pozwoli to zachować gwarancję producenta i zapewni odpowiednią współpracę zastosowanych preparatów. Pęknięcia betonu na powierzchni stopni, liczne wykruszenia na krawędzi należy naprawić przy zastosowaniu gotowych mas naprawczych na bazie żywicy (zaprawa cem.-bet. wzbogacona epoksydową żywicą reaktywną ECC lub czystą epoksydową żywicą reaktywną PC). Powierzchnie dokładnie oczyścić, prace wykonywać w pogodny bezdeszczowy dzień przy temp. powyżej +5stopni C. Rysy i pęknięcia wypełnić zaprawą. Najpierw jednak na uszkodzone miejsce należy nałożyć grunt lub masę szczerpną która zwiększa przyczepność do naprawianego podłoża. Następnie nanieść zaprawę na bazie żywicy metodą "mokre na mokre" czyli na zwilżony wodą beton. Grubość warstwy do 5cm. Przy ubytkach większych nakłada się kilka warstw w odpowiednich odstępach czasowych. Proponuje się produkt np. INDUCRET-BIS-5/40 firmy SCHOMBURG. Zaprawa naprawcza ma strukturę porowatą, dlatego naprawione miejsca trzeba otynkować drobnoziarnistą szpachlą cementową.

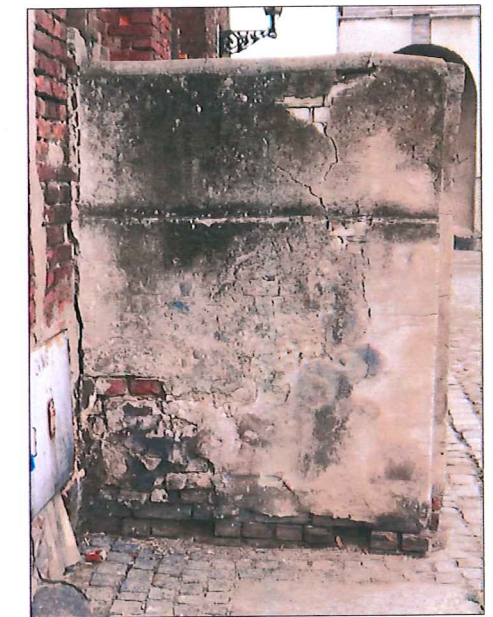
8. Widok ściany tylnej schodów

- Dokonać gruntownej renowacji istniejących schodów wejściowych w następujący sposób:
1. Skuć zniszczone, odparzone, złuszczone tynki na ścianie bocznej i tylnej schodów i sprawdzić czy pod nim jest historyczny wygląd balustrady. Zdemontować wtórną balustradę.

2. Jeśli nie ma pod tynkiem oryginalnego wzoru balustrady to należy rozebrać ścianę boczną i tylną i wymurować nowe z cegły na zaprawie cem.wap. na podstawie rysunków oraz w oparciu o zachowaną fotografię historyczną. Odtworzenia dokonać z cegły rozbiórkowej o takim samym wymiarach i kolorze jak na budynku. Posadowienie na istniejących fundamentach.
