Nazwa inwestycji:		REMONT KONSERWATORSKI ELEWACJI I WYMIANA POKRYCIA DACHOWEGO WRAZ Z ELEMENTAMI UZUPEŁNIAJĄCYMI W BUDYNKU III LICEUM OGÓLNOKSZTAŁCĄCEGO W BYDGOSZCZY	
Adres inwestycji:		BYDGOSZCZ, ul. Nowogrodzka 3	
Branża:		PROJEKT TECHNICZNO-WYKONAWCZY: KONSTRUKCJA	
Tytuł rys:		LOKALIZACJA PĘKNIĘĆ MURU	Skala: 1:200
Projektant: mgr inż. Piotr Homma UAN-KZ-7210/280/86		Podpis:	Data: 17.07.2024r.
			Nr rys: K-2

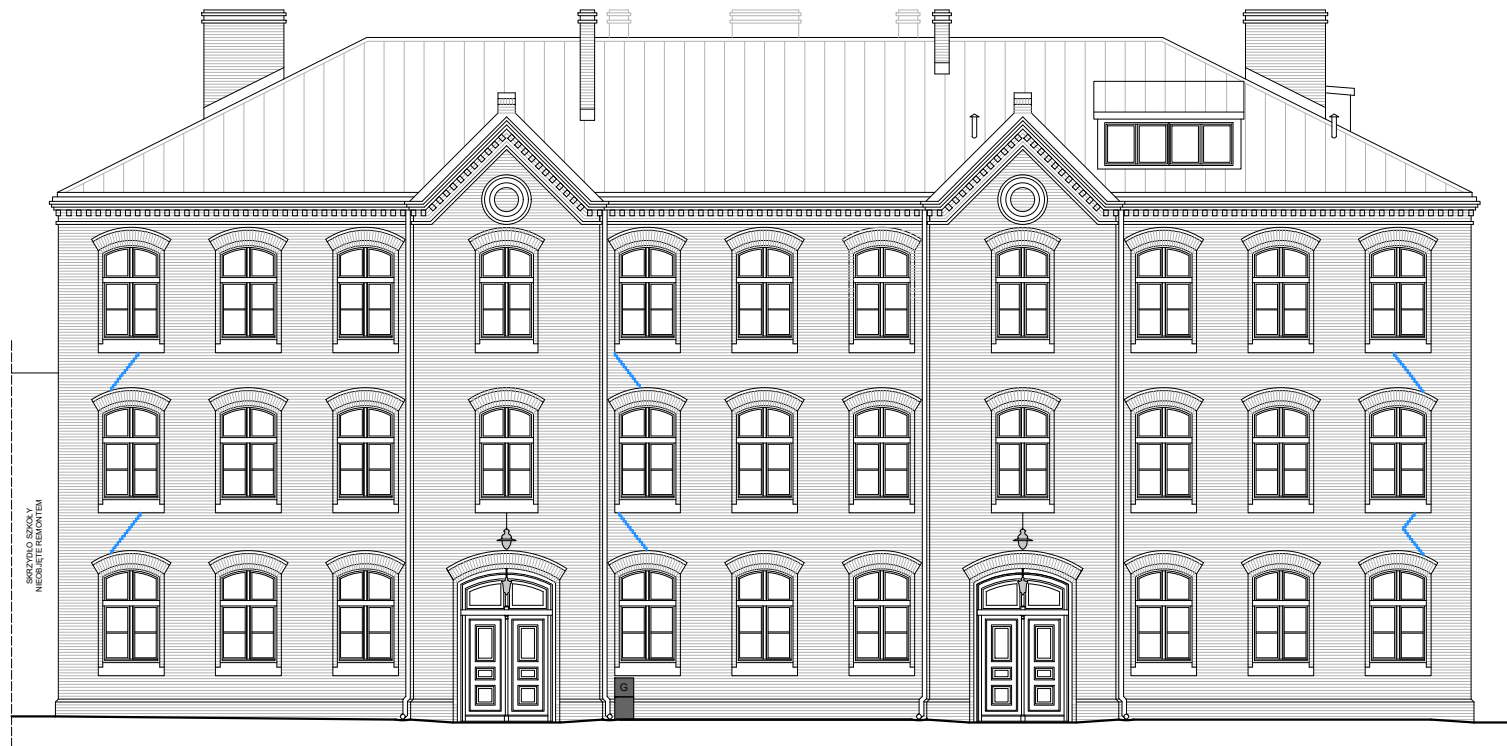
ELEWACJA PÓŁNOCNA

Główne miejsca wymagające
zszywania murów oznaczone
kolorem niebieskim.
Cała elewacja wymaga weryfikacji
stanu technicznego z poziomu
rusztowania.

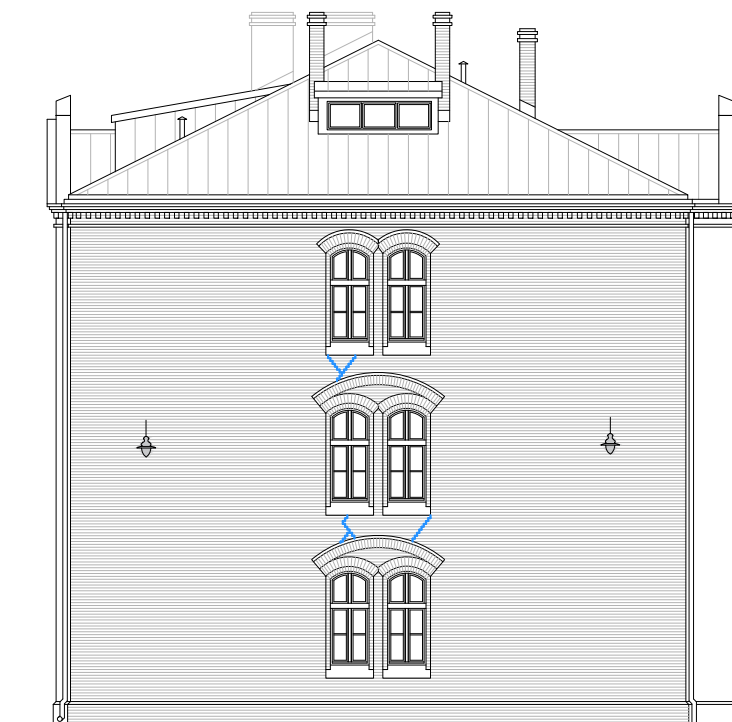
ELEWACJA ZACHODNIA

Fragment muru
zakryty bluszczem
