KARTA REJESTRACYJNA OSUWISKA

0 4 - 6 1 - 0 1 1 - 0 9 4 3 7 4

1. Miejscowość: Bydgoszcz	2. Gmina: Bydgoszcz gm. miejska	3. Powiat: Bydgoszcz	4. Województwo: kujawsko-pomorskie
5. Mapa topograficzna: N-34-97-C-a-4	6. Arkusz SMGP 1:50 000: N-34-97-C Bydgoszcz Wschód (319)	7. Współrzędne geograficzne: 18° 06' 40.447" E	53° 06' 19.197" N
8. Kraina geograficzna: Pradolina Toruńsko-Eberswaldzka	9. Jednostka tektoniczna: Wał środkowopolski	10. Zlewnia: Brda	
11. Inne dane lokalizacyjne: ul. Łęgnowska

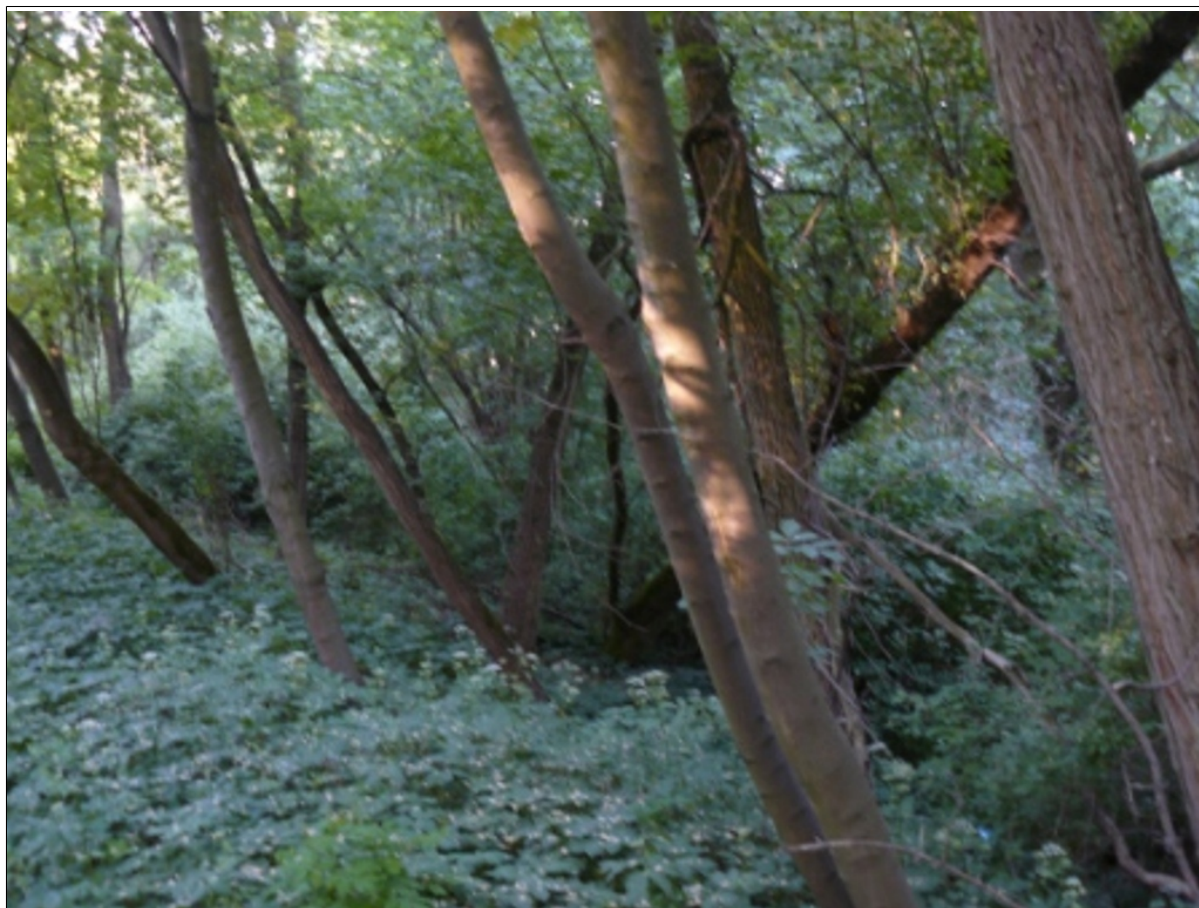
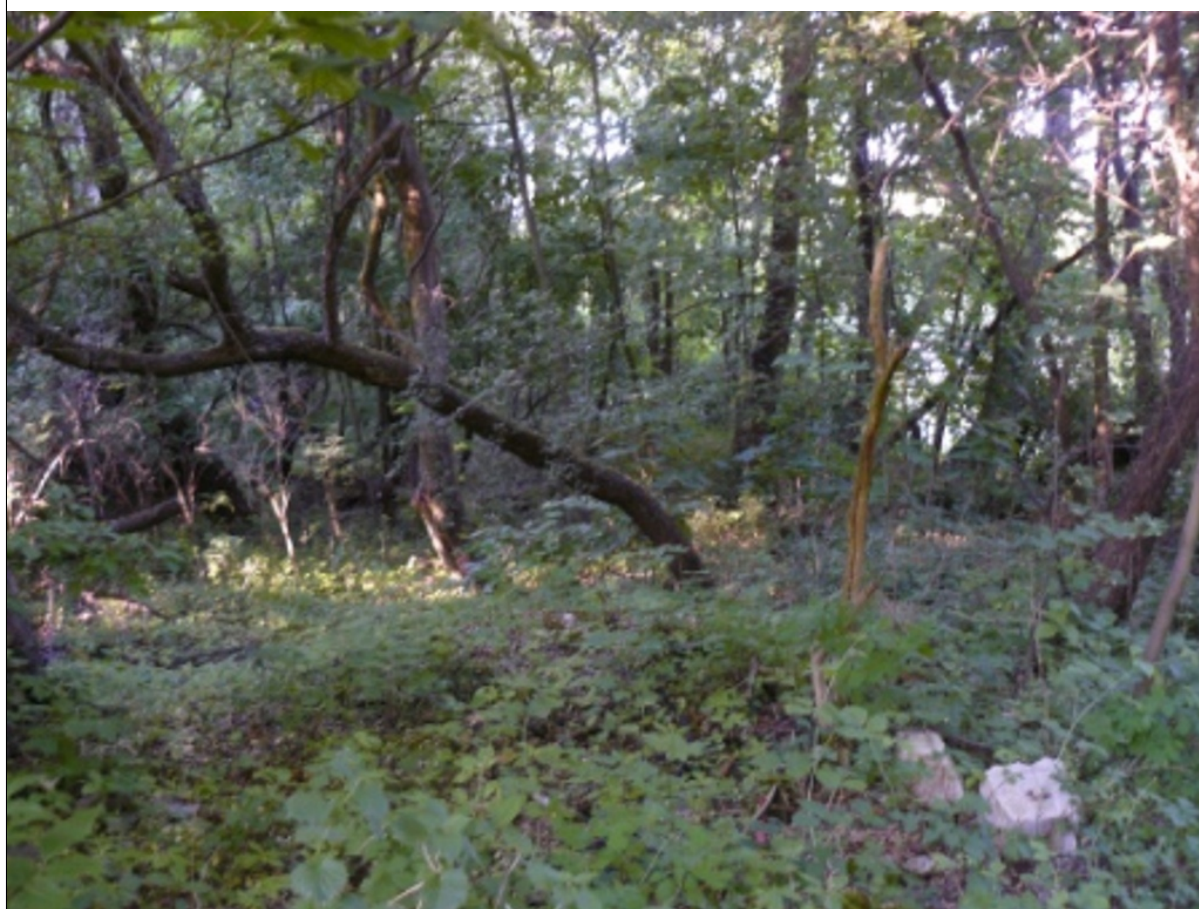
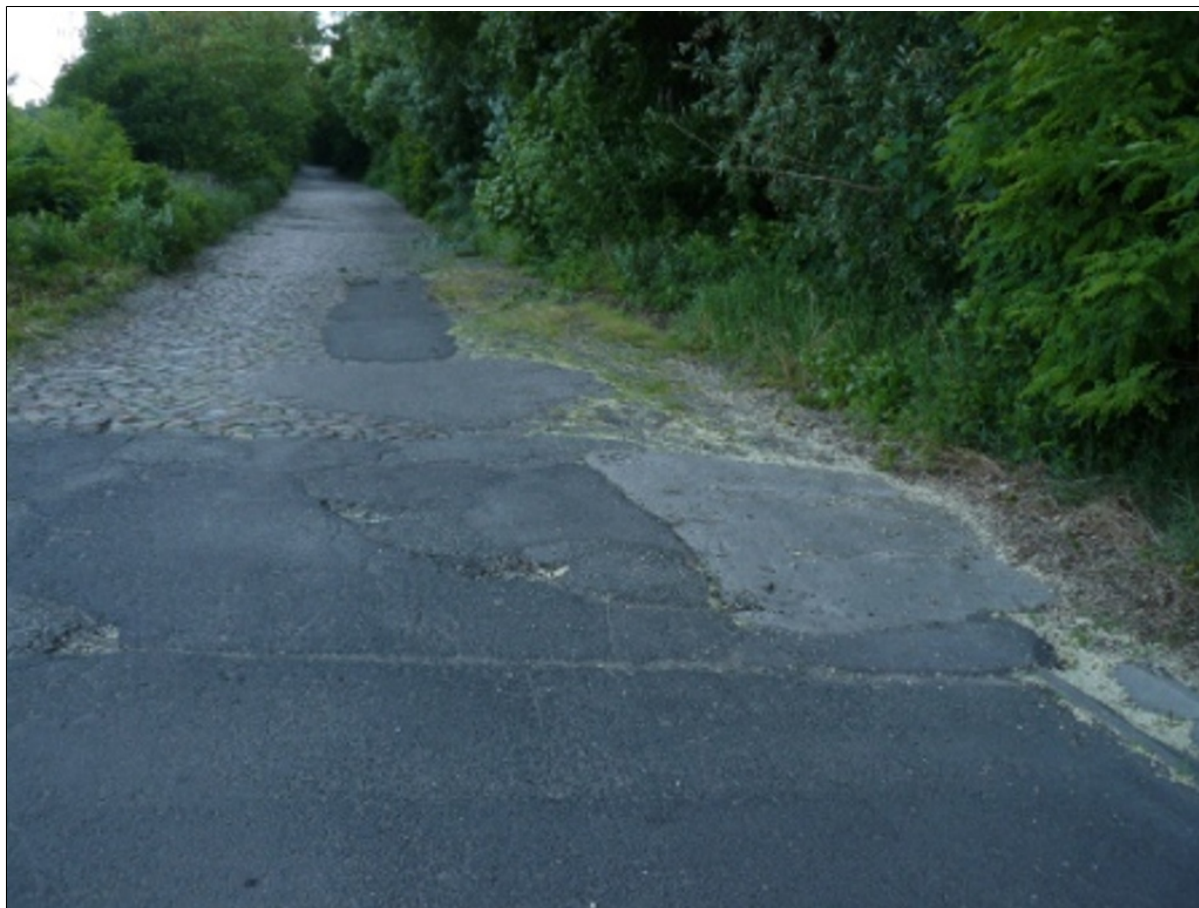
16. Fotografia (-ie) osuwiska:

1. Sytuacja geomorfologiczna: skarpa przykorytowa	2. Układ geologiczny: asekwentne		
3. Rodzaj materiału: osuwisko gruntowe (ziemne)	4. Rodzaj ruchu: złożony - zmienny	5. Stopień aktywności: aktywne ciągle, aktywne okresowo, nieaktywne	
6. Krótki opis słowny: Rozległe osuwisko o różnych stopniach aktywności. Miejscami aktywne, niszczy drogę przebiegającą przez osuwisko. Morfologia koluwiów miejscami bardzo urozmaicona.

1. Uprawy: Nie stwierdzono	6. Uprawy: Nie występują
2. Zabudowa: Nie stwierdzono	7. Zabudowa: budynki na osuwisku
3. Infrastruktura komunikacyjna: ul. Łęgnowska	8. Infrastruktura komunikacyjna: ul. Łęgnowska
4. Linie przesyłowe: Nie stwierdzono	9. Linie przesyłowe: linia energetyczna
5. Inne: Nie stwierdzono	10. Inne: Nie występują
11. Ocena możliwości wystąpienia dalszych ruchów osuwiskowych: Istnieje możliwość kolejnych ruchów, szczególnie w okresach wilgotnych lub na skutek niezgodnego ze sztuką prowadzenia prac ziemnych.

Osuwisko możliwe do zabezpieczenia. Wszelkie prace zabezpieczające powinny być poprzedzone wykonaniem dokumentacji geologiczno-inżynierskiej.
