PROTOKÓŁ KONTROLI OKRESOWEJ OBIEKTU INŻYNIERSKIEGO

Jednolity Numer Inwentarzowy:	30003053
Rodzaj obiektu:	most
Numer drogi:	2796 D
Kilometraż:	5+076
Kategoria drogi:	powiatowa
Najbliższa miejscowość:	Sady Górne
Rodzaj i nazwa przeszkody:	rzeka Sadówka

PROTOKÓŁ OKRESOWEJ KONTROLI ROCZNEJ NR 8/2022

- PRZEGLĄDU PODSTAWOWEGO OBIEKTU MOSTOWEGO

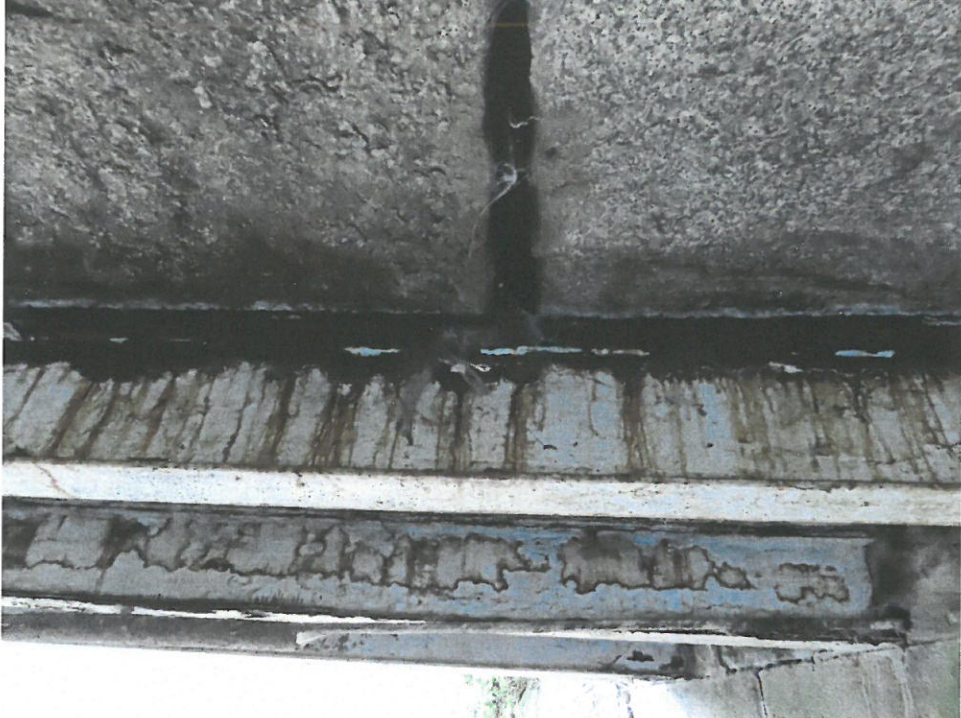
<p data-bbox="438 1041 1141 1097">Fot. 1 Korozja wżerowa półki i środника dźwigarów głównych</p>

28.10.2022 r.
<p>DECYZJA / WNIOSEK Starostwa Powiatowego w Jaworze</p> <p>Ze względu na postępującą korozję wżerową dźwigarów głównych należy zlecić wykonanie ekspertyzy oceny stanu technicznego ustroju nośnego. Należy wezwać właściciela urządzenia obcego do jego naprawy. Wykonanie wyszczególnionych w wykazie potrzeb do planu bieżącego utrzymania i remontów robót z zakresu bieżącego utrzymania w ramach planu następnego roku. Wszystkie elementy obiektu narażone na szkodliwe działanie wpływów atmosferycznych i niszczące działanie innych czynników użytkowane są zgodnie z przeznaczeniem.</p> <p>Data: pieczęć i podpis</p>

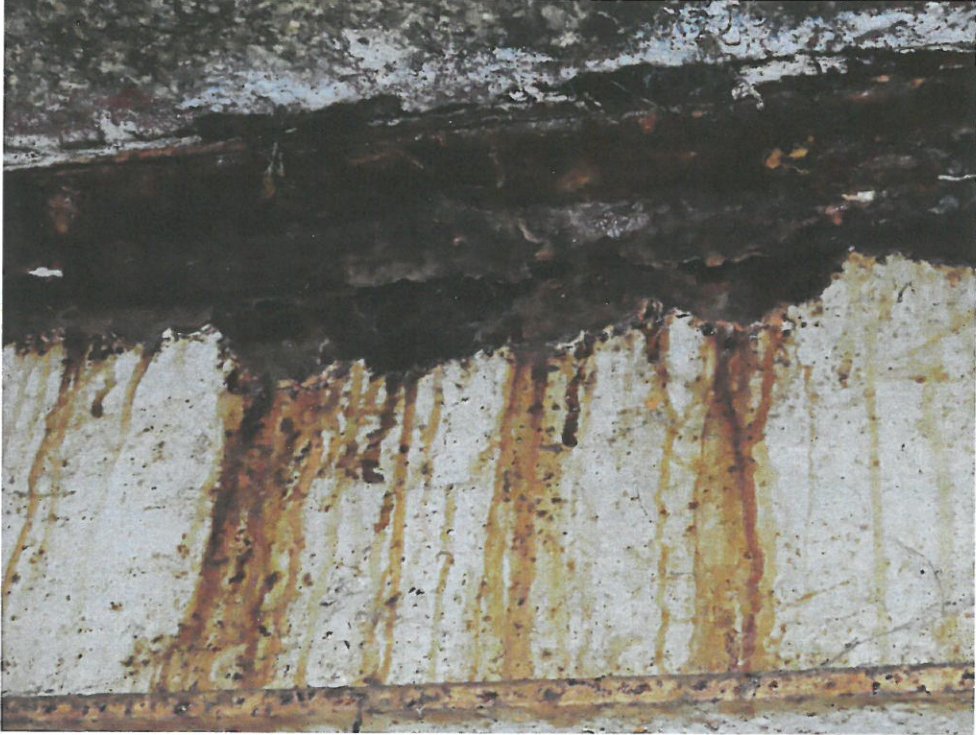
<p data-bbox="406 1892 1173 1948">Fot. 2 Korozja wżerowa półki i środnika dźwigarów głównych cd.</p>

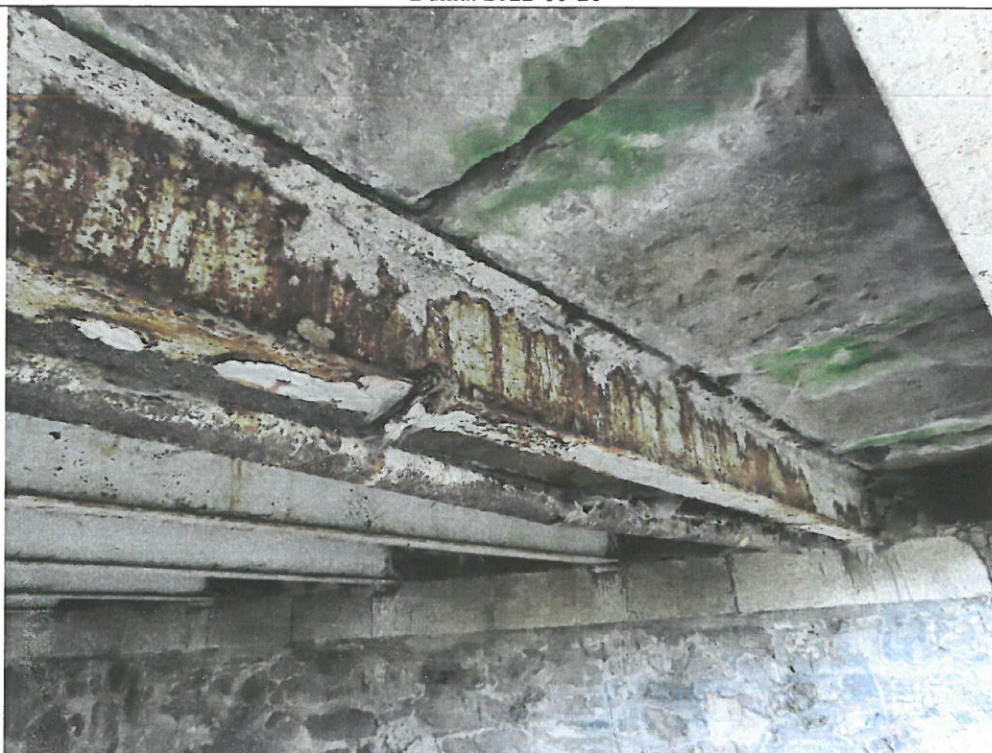
Fot. 3

Korozja oraz zniszczenie powłoki zabezpieczenia antykorozyjnego dźwigarów głównych oraz zniszczenie obudowy urządzenia obcego

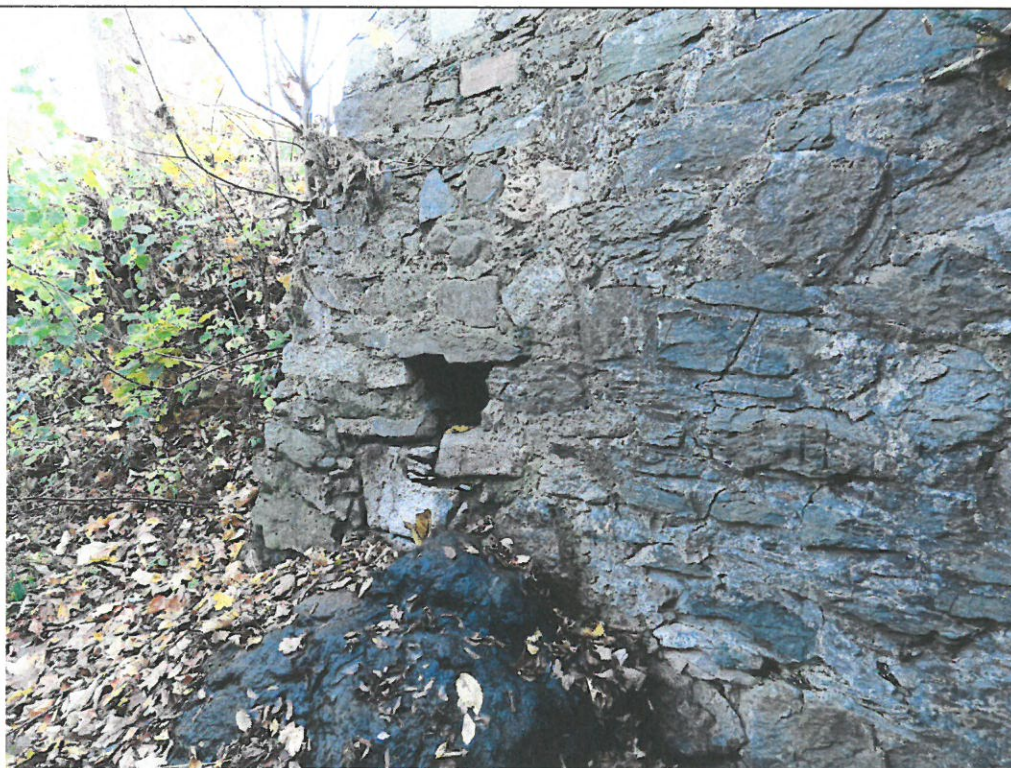
Fot. 4

Lokalne ubytki spionowania materiału konstrukcyjnego ściany przyczółka i murka oporowego

13	Przyczółki	Uzupełnić i zabezpieczyć przed dalszą erozją lokalne wypłukany materiał konstrukcji ściany przyczółka	1	n2	3		
14	Filary						
15	Koryto rzeki, przestrzeń podmostowa	Wycinka bujnej ilości roślinności	1	m2	70		
16	Przeguby						
17	Konstrukcje oporowe, skrzydełka	Uzupełnić oraz zabezpieczyć przed dalszą erozją lokalne ubytki materiału konstrukcyjnego ścian oporowych	1	m2	10		
18	Urządzenia ochrony środowiska						
19	Urządzenia obce						
Ogółem wartość robót [zł]:
