Remont drogi leśnej nr 220/892 w leśnictwie Jodłówka.			
Lokalizacja:	Leśnictwo: Jodłówka	Powiat: brzeskii	Województwo: małopolskie
Część:	Dokumentacja techniczna		Skala 1:1000
Nazwa rysunku:	Sytuacja szczegółowa		Nr rysunku: 2,1
Opracował:	mgr inż. Maciej Nowak Upr. nr DOŚ/BO/0070/10		Data opracowania: maj 2022

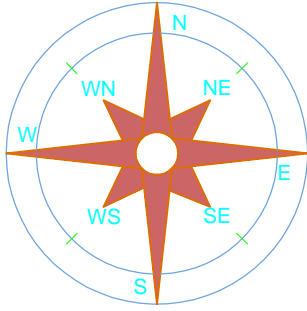
Remont drogi leśnej nr 220/892 w leśnictwie Jodłówka.			
Lokalizacja:	Leśnictwo: Jodłówka	Powiat: brzeskii	Województwo: małopolskie
Część:	Dokumentacja techniczna		Skala 1:1000
Nazwa rysunku:	Sytuacja szczegółowa		Nr rysunku: 2.2
Opracował:	mgr inż. Maciej Nowak Upr. nr DOŚ/BO/0070/10		Data opracowania: maj 2022
