**Opinia ornitologiczna i chiropterologiczna
dla budynku
ul. Kościuszki 11, 11a, 11b w Tarnowskich Górach**

(dot. gnieźdzenia się ptaków i występowania nietoperzy oraz wymaganych kompensacji przyrodniczych w związku z termomodernizacją budynku)

Żory, 2022

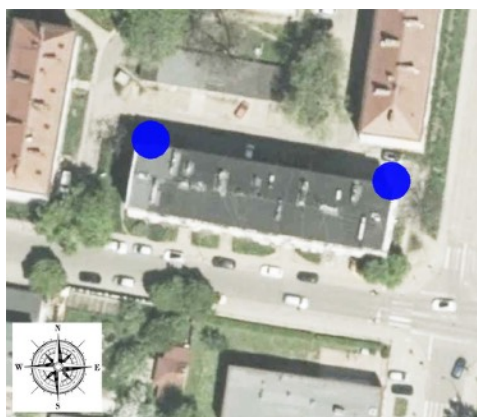
Fot. 1. Budynek ul. Kościuszki 11, 11a, 11b w Tarnowskich Górach
(www.geoserwis.gdos.gov.pl)

Propozycja zlokalizowania **budek lęgowych dla jerzyka** na elewacji północnej.

Budki dla jerzyka należy umocować w górnej partii elewacji północnej lub wschodniej budynku i obudować materiałem dociepleniowym. **Proponowana lokalizacja to elewacja o ekspozycji północnej** (zaznaczone na fot. 1, 5, 6).

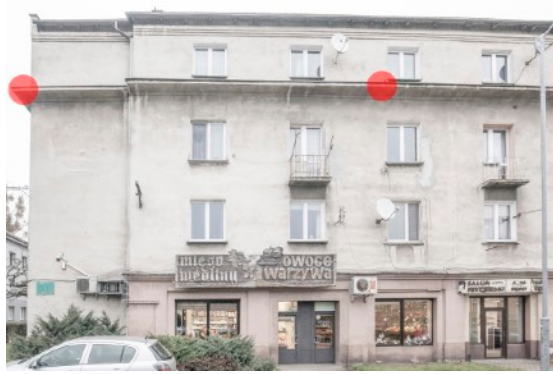
Fot. 2. Budynek ul. Kościuszki 11, 11a, 11b w Tarnowskich Górach
Zaznaczono potencjalne **siedliska lęgowe jerzyka** - czerwone punkty.

W dniu 03.12.2022 r. wykonano obserwacje mające na celu ustalenie czy na budynku znajdują się siedliska ptaków chronionych. Dokonano dokładnych oględzin elewacji budynku i **stwierdzono** lokalizacje będące potencjalnymi siedliskami lęgowymi jerzyka *Apus apus* (zaznaczone na fot. 2-7).

1. Z uwagi na sezon zimowy nie ma przeciwwskazań przyrodniczych do rozpoczęcia prac remontowych pomiędzy dniem dzisiejszym a 15.04.2023 r.
2. W przypadku planowanego rozpoczęcia prac remontowych po 15.04.2023 r. niezbędne jest do tego dnia uszczelnienie wszelkich fragmentów obróbki blacharskiej pod które mogą dostawać się ptaki na styku ścian i dachu budynku, w miejscach ich łączenia, szczelin przy instalacji odgromowej itp., a w szczególności uszczelnienie miejsc wskazanych w niniejszej opinii ornitologicznej.
3. Zaleca się w ramach kompensacji utraconych miejsc lęgowych wywieszenie 6 podwójnych lub 12 pojedynczych budek lęgowych dla jerzyka.

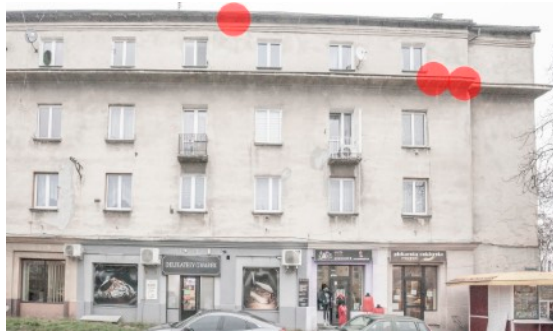
Fot. 3. Budynek ul. Kościuszki 11, 11a, 11b w Tarnowskich Górach
Zaznaczono potencjalne **siedliska lęgowe jerzyka** - czerwone punkty.

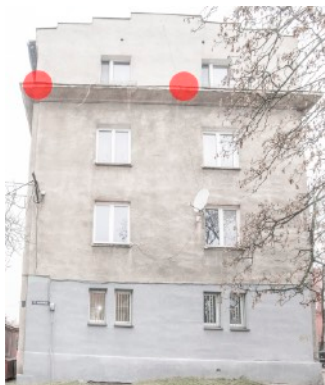
Fot. 4. Budynek ul. Kościuszki 11, 11a, 11b w Tarnowskich Górach
Zaznaczono potencjalne **siedliska lęgowe jerzyka** - czerwone punkty.

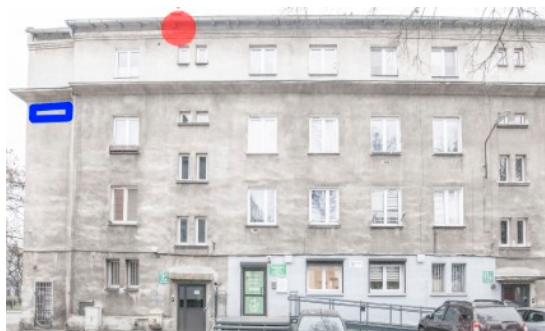
Fot. 5. Budynek ul. Kościuszki 11, 11a, 11b w Tarnowskich Górach
Zaznaczono potencjalne **siedlisko lęgowe jerzyka** - czerwony punkt.
Propozycja zlokalizowania **budek lęgowych dla jerzyka** - niebieska ramka.

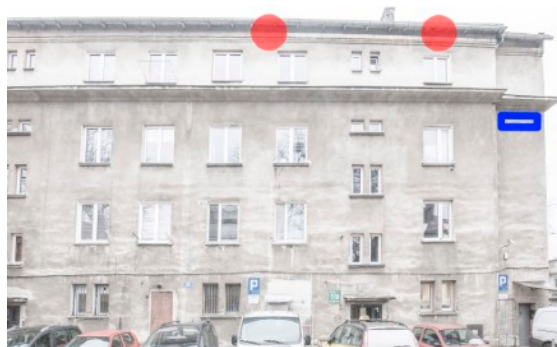
Fot. 6. Budynek ul. Kościuszki 11, 11a, 11b w Tarnowskich Górach
Zaznaczono potencjalne **siedliska lęgowe jerzyka** - czerwone punkty.
Propozycja zlokalizowania **budek lęgowych dla jerzyka** - niebieska ramka.

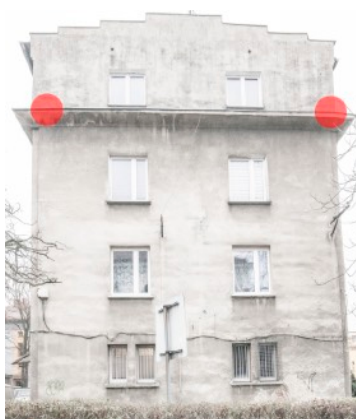
Fot. 7. Budynek ul. Kościuszki 11, 11a, 11b w Tarnowskich Górach
Zaznaczono potencjalne **siedliska lęgowe jerzyka** - czerwone punkty.
