## PROJEKT WYKONAWCZY

**Nazwa Inwestycji:** BUDOWA BUDYNKU BIUROWEGO ZAKŁADU INFORMATYKI LASÓW PAŃSTWOWYCH Z CZĘŚCIĄ REKREACYJNĄ, WRAZ Z INSTALACJAMI WEWNĘTRZNYMI [WODY, KANALIZACJI SANITARNEJ, KANALIZACJI DESZCZOWEJ, WENTYLACJI GRAWITACYJNEJ I MECHANICZNEJ, INST. C.O, INST. ELEKTRYCZNYMI, TELETECHNICZNYMI I INST. GWC], I ZEWNĘTRZNYMI [KANALIZACJI DESZCZOWEJ, KANALIZACJI SANITARNEJ, WODOCIĄGOWEJ, GRUNTOWĄ POMPOM CIEPŁA, ELEKTRYCZNYMI I TELETECHNICZNYMI], ORAZ ELEMENTAMI MAŁEJ ARCHITEKTURY [ŚMIETNIK, OGRODZENIE, ŁAWKI, MASZTY FLAGOWE] I UKŁADEM DROGOWYM.

#### **Zieleń:**

**Data opracowania:** maj 2024 roku

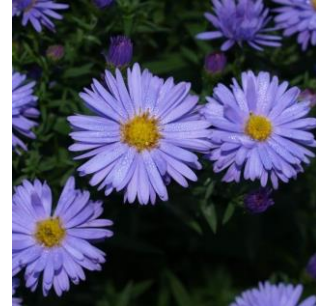
3.	Laurowiśnia wschodnia	<i>Pronus laurocerasus</i> 'Caucasica'	
<b>Byliny, trawy i rośliny ozdobne</b>

3.	Laurowiśnia wschodnia	<i>Pronus laurocerasus</i> 'Caucasica'	83 szt.	60x60 cm
<b>Byliny, trawy i rośliny ozdobne</b>				
4.	Aster gawędka	<i>Aster amellus</i>	68 szt.	30x40 cm
