PROGRAM PRAC KONSERWATORSKICH

„Przebudowa, rozbudowa i nadbudowa części wystawowej budynku przy pl. Jana III Sobieskiego 2 na działce 27, obr: 0002, Bytom. Roboty budowlane polegające na przebudowie w zakresie przegród i instalacji wewnętrznych, nadbudowy o świetlik dachowy oraz rozbudowy o przeszklony hall wejściowy, wraz z remontem elewacji frontowej, wymiany stolarki okiennej oraz podniesieniem bezpieczeństwa ppoż.,”

Muzeum Górnśląskie
plac Jana III Sobieskiego 2, 41-902 Bytom
działka nr 27, jed. Ew: 246201_1 Bytom, obr: 0002

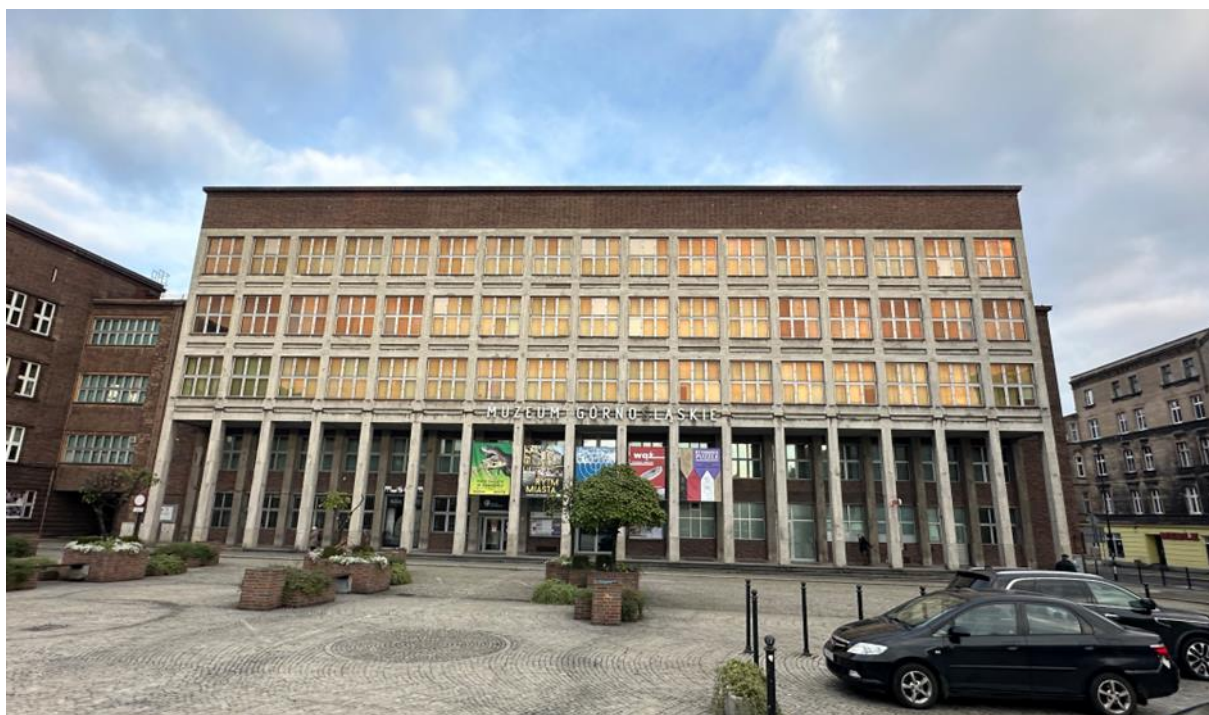
Fot. 54. Elewacja frontowa Muzeum. Widok ogólny.

Pierwotna elewacja budynku muzeum wykończona została okładziną z płyt, z kamienia naturalnego – trawertynu, cegły klinkierowej i wypraw tynkarskich. Elewacja w przeszłości była wielokrotnie remontowana. W ramach przeprowadzonych prac wymieniono stolarkę okienną na ślusarkę o zmienionych podziałach okien oraz uzupełniono i naprawiano okładziny kamienne. Okładziny w wielu miejscach uległy odspojeniu i powtórnie zostały osadzone w niewłaściwy sposób. Wiele elementów okładziny kamiennej popękało w wyniku działania szkód górniczych, uszkodzeń mechanicznych lub na skutek oddziaływania niekorzystnych warunków atmosferycznych. Wykonane reperacje i rekonstrukcje są niepoprawne, w wielu miejscach negatywnie wpływają na stan zachowania obiektu, jak również negatywnie wpływają na odbiór estetyczny całej elewacji.

Założenia konserwatorskie przewidują poddanie elewacji pełnej konserwacji technicznej i estetycznej. W ramach prac należy elewację oczyścić z zabrudzeń powierzchniowych, usunąć wtórne reperacje lub zmiany wielkości otworów okiennych, uzupełnić ubytki muru, cegieł i fugi pierwotnej, scalić kolorystycznie.

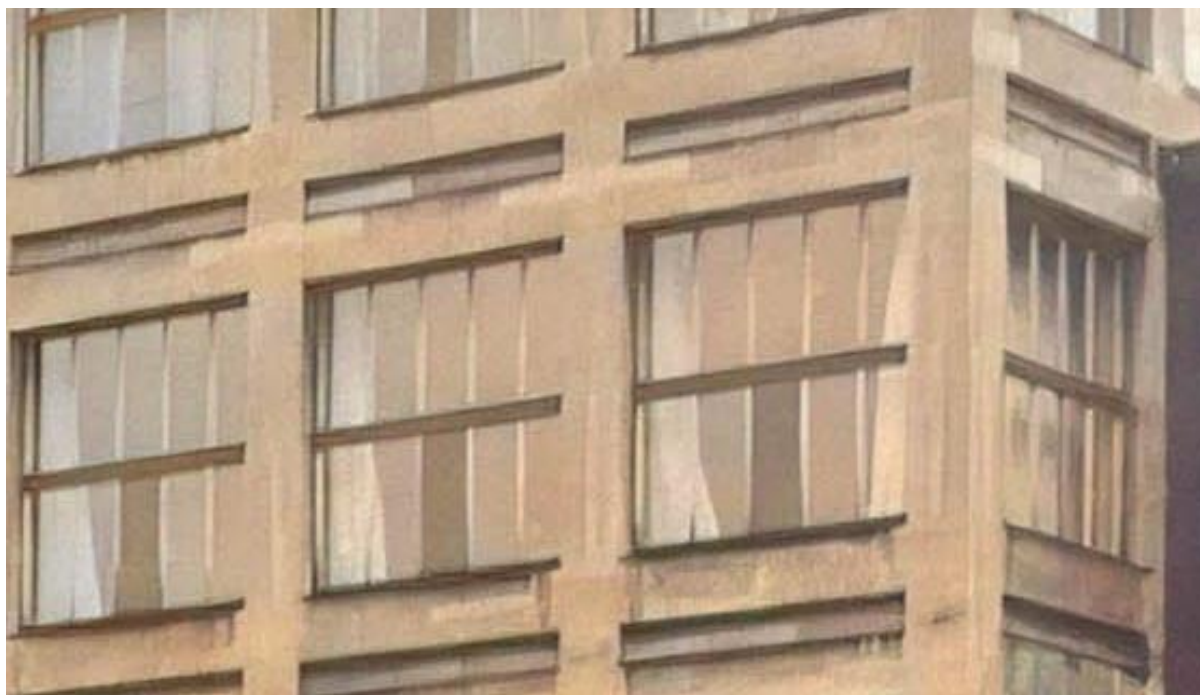
Fot. 55. Fotografia archiwalna. Widoczna pierwotna zielono-biała kolorystyka okien.

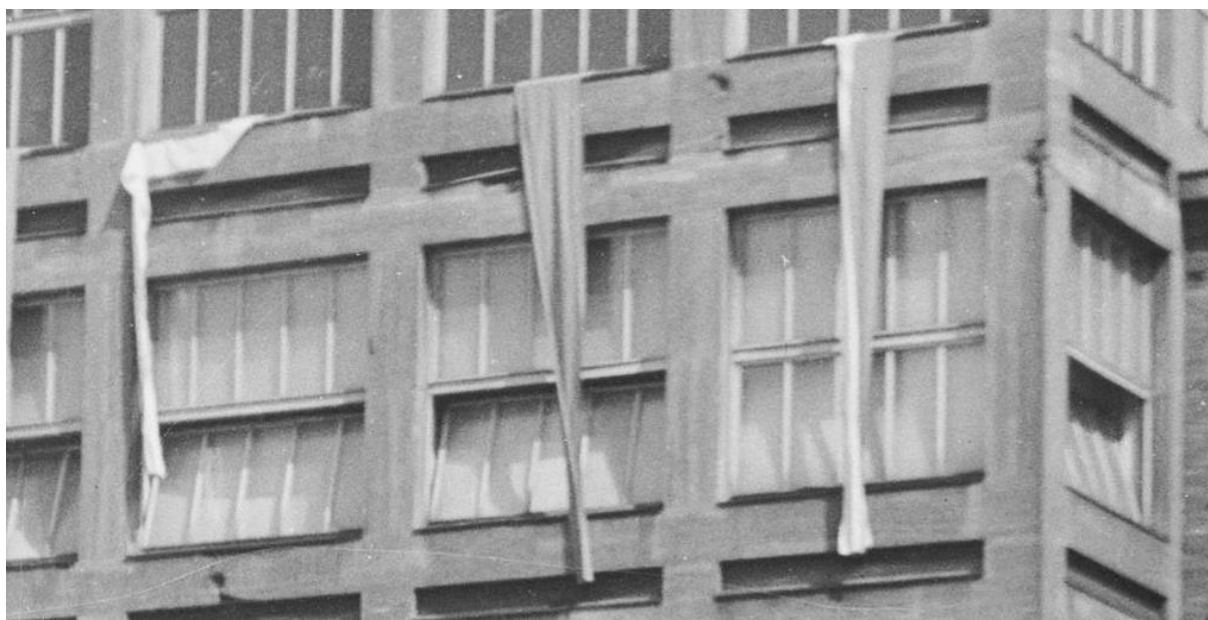
Fot. 56. Fotografia archiwalna. Widoczna pierwotne uchylne skrzydła.

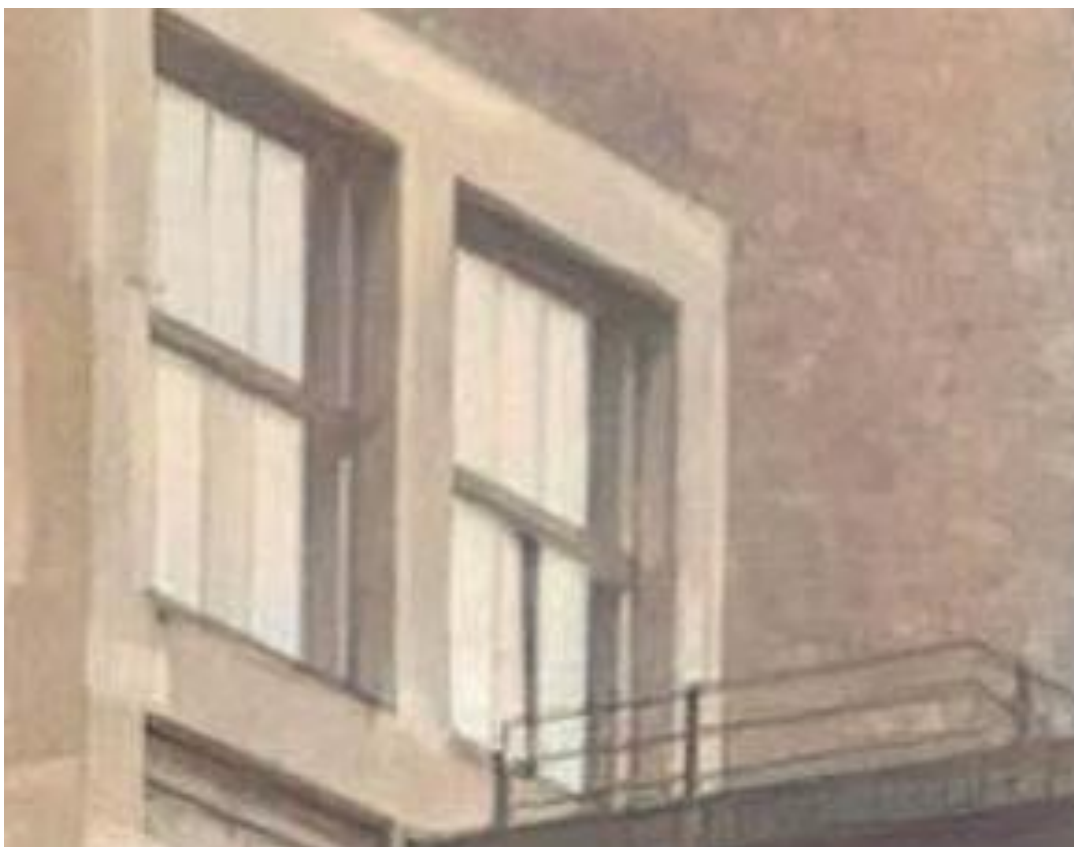
Fot. 57. Fotografia archiwalna. Widoczne dodatkowe otwieranie okna w postaci uchylnej środkowej kwatery w dolnym skrzydle.

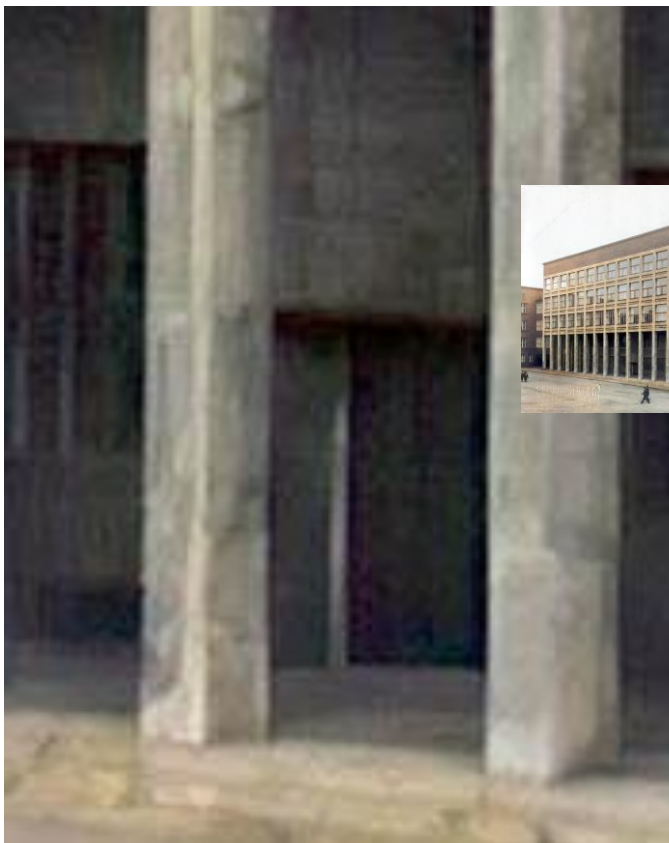
Fot. 63. Fotografia archiwalna. Pierwotna stolarka drzwiowa muzeum.

Stolarkę drzwiową do budynku należy odtworzyć w oparciu o archiwalne materiały ikonograficzne lub wykonać aranżację w oparciu o analogiczne obiekty z tego okresu.

Pierwotne drzwi do muzeum były drewniane, płycinowe o prostej konstrukcji ze szkleniem w miejscu górnych płycin. Drzwi do lokali użytkowych należy odtworzyć na wzór drzwi pierwotnych z dostosowaniem proporcji do istniejących otworów drzwiowych.

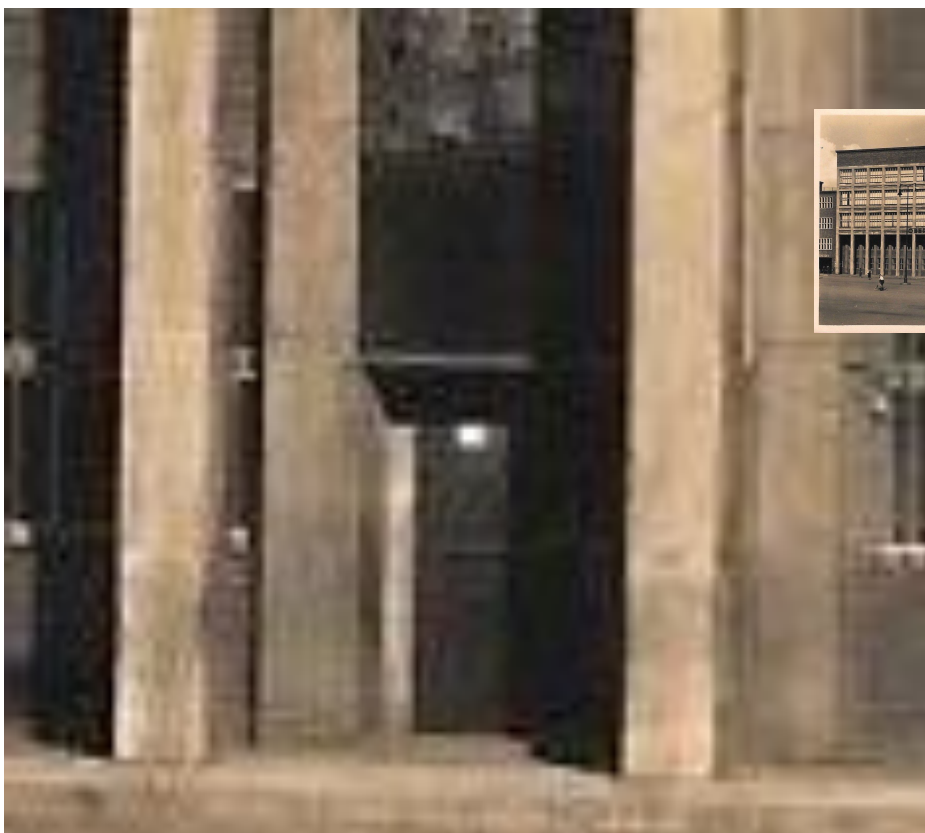
Fot. 64. Fotografia archiwalna. Pierwotna stolarka drzwiowa muzeum.

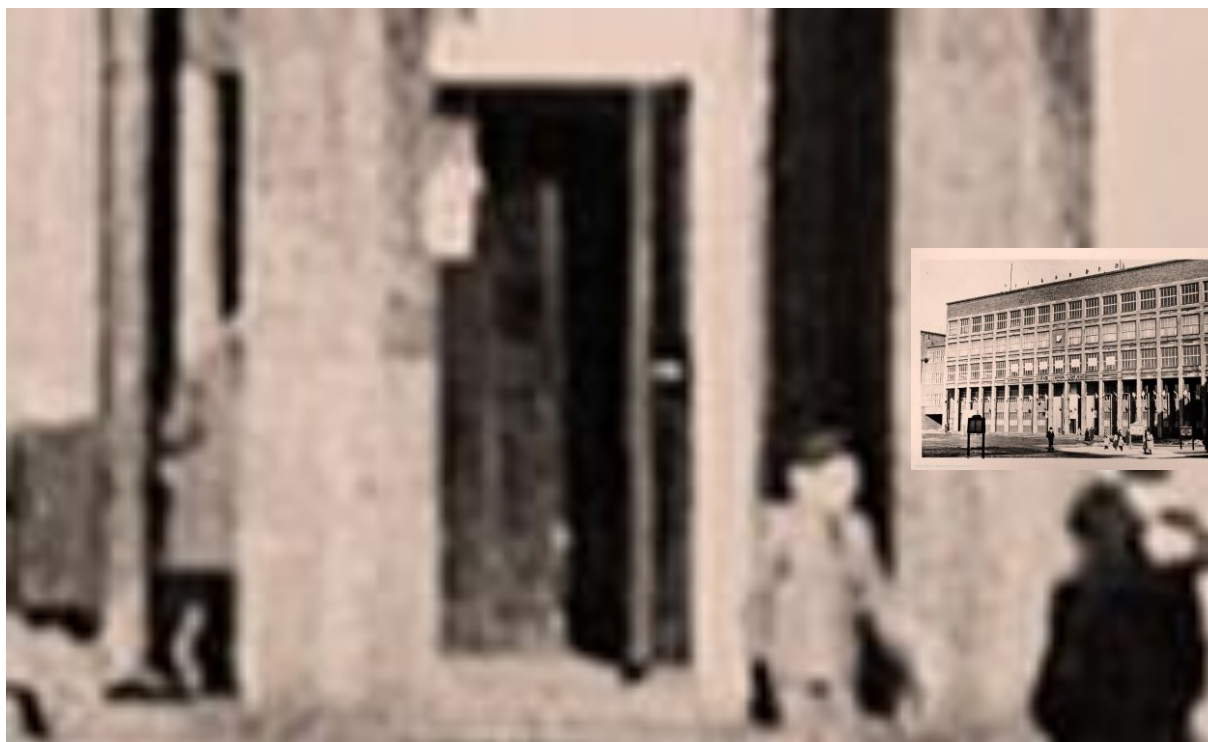
Fot. 65. Fotografia archiwalna. Pierwotna stolarka drzwiowa muzeum.

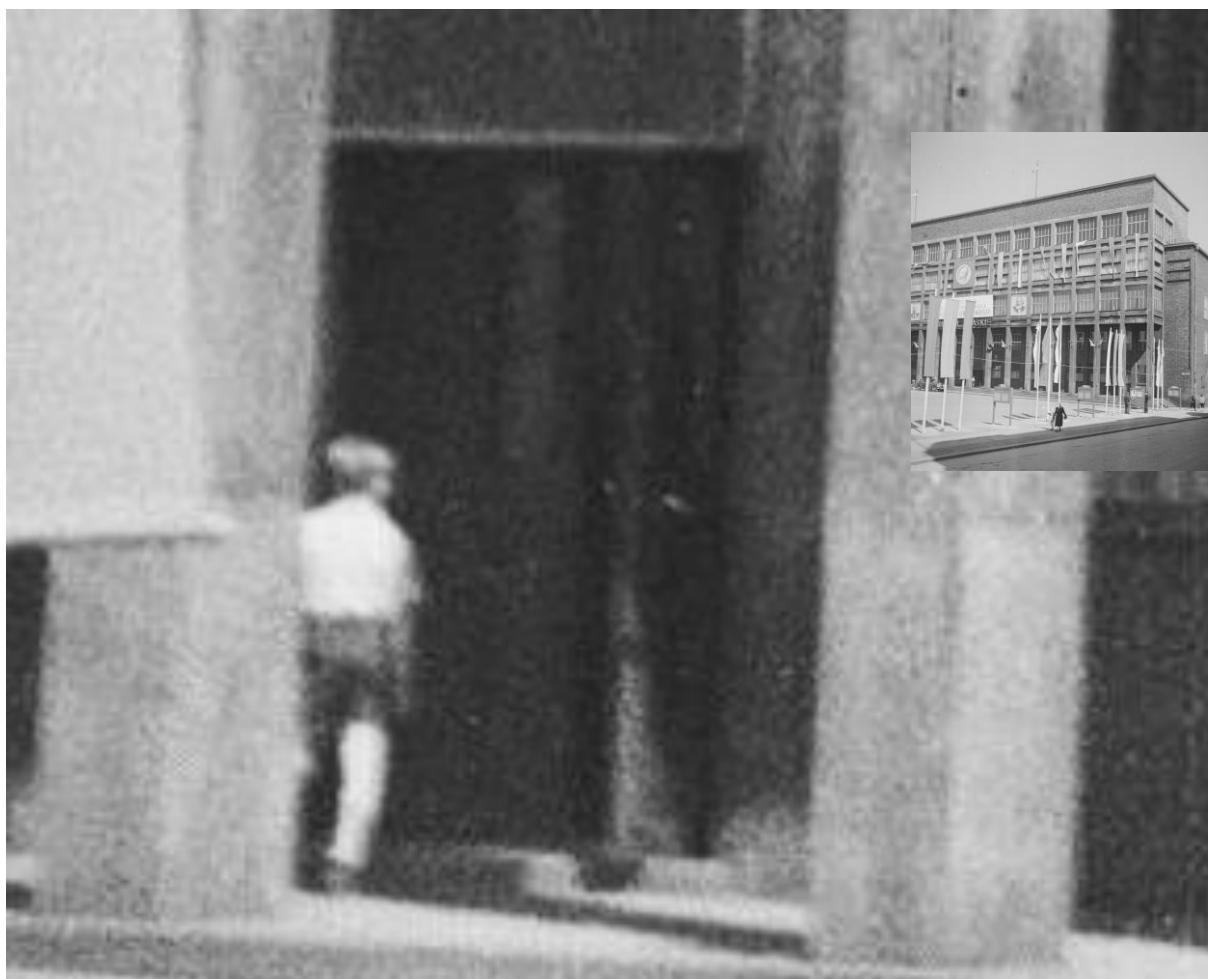
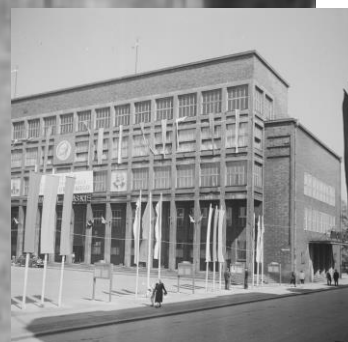
Fot. 66. Fotografia archiwalna. Pierwotna stolarka drzwiowa muzeum.

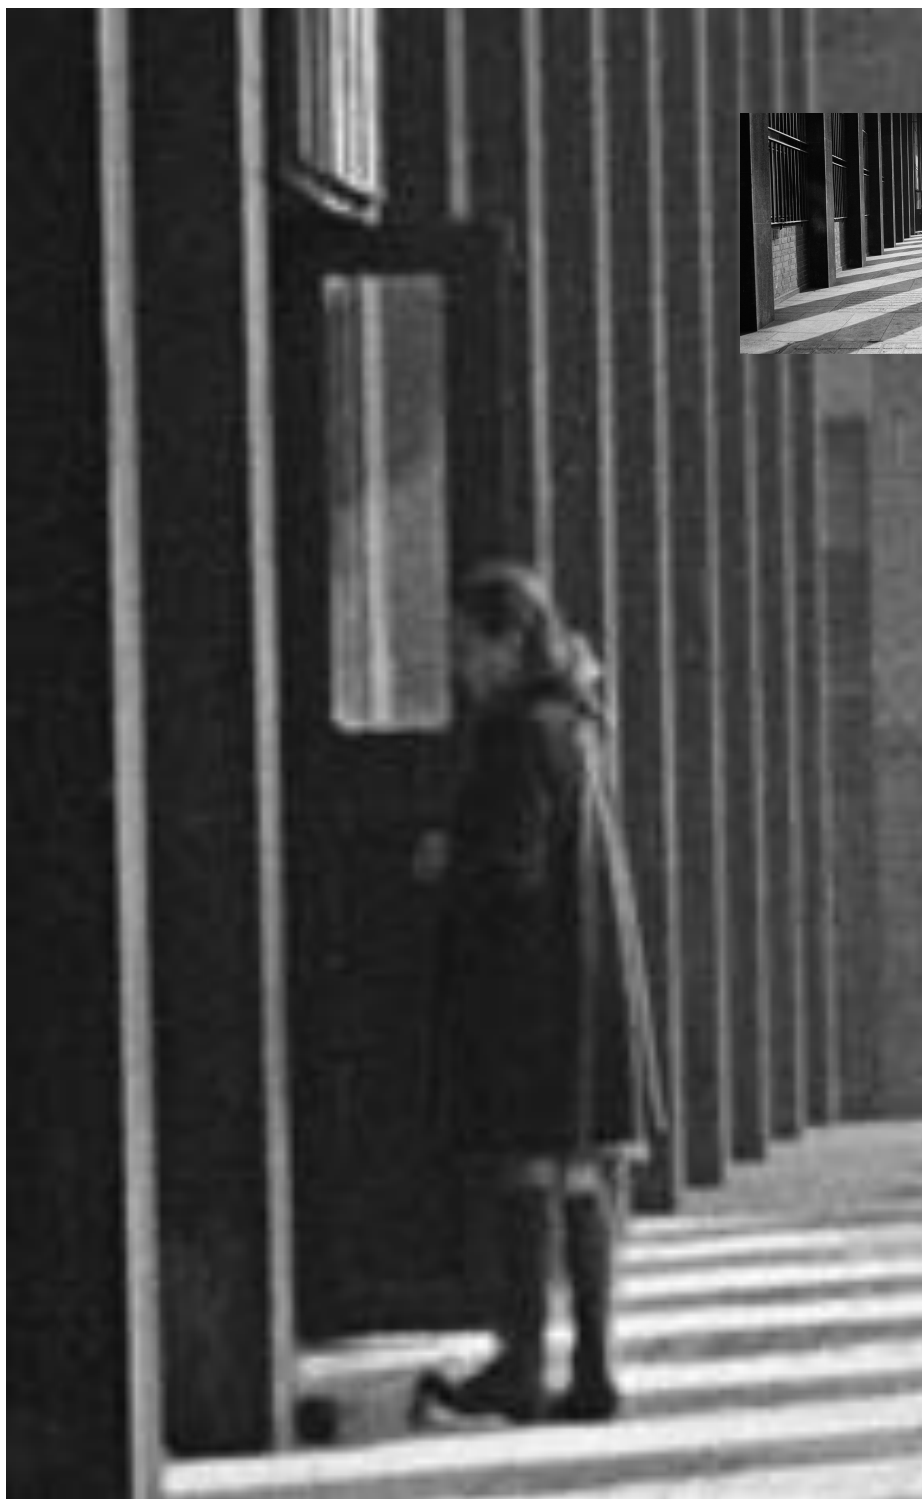
Fot. 67. Fotografia archiwalna. Pierwotna stolarka drzwiowa muzeum.

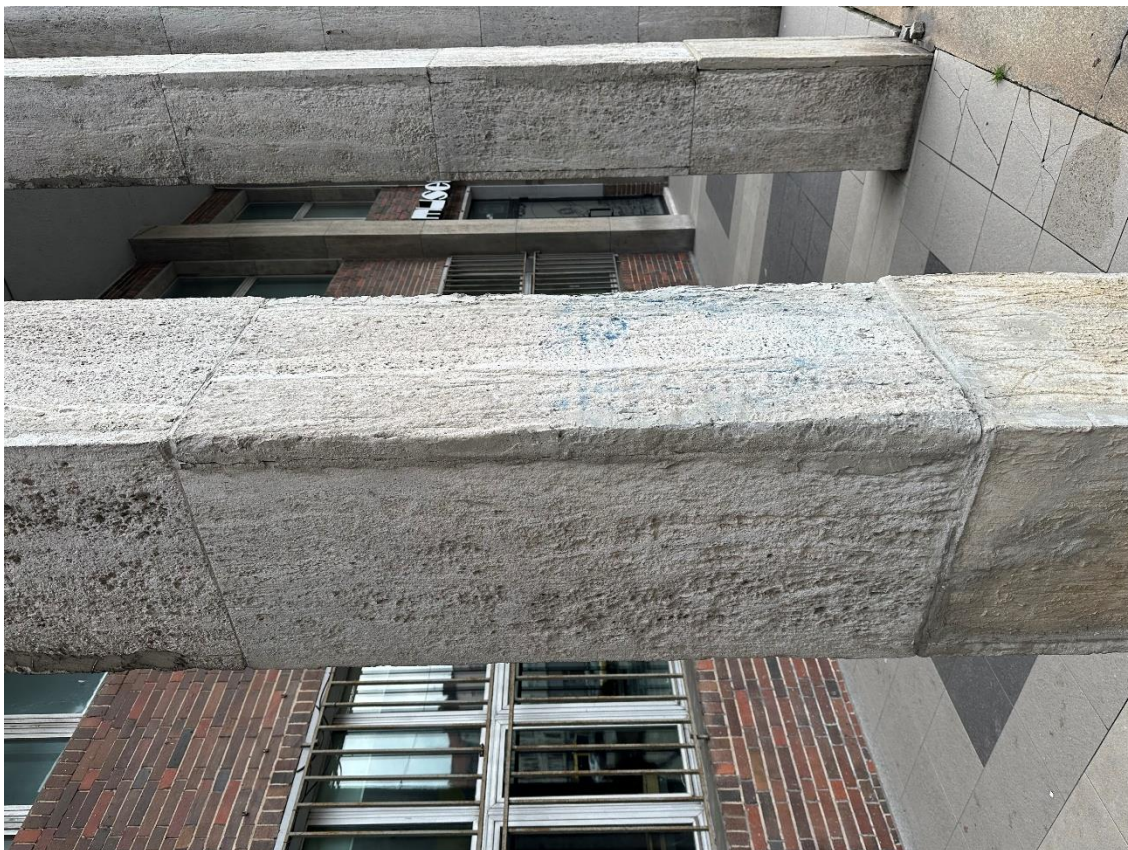
Fot. 70. Okładzina kamienna (trawertyn) elewacji budynku. Widoczne uzupełnienia kamienia i spoin.

Ubytki kamienia należy uzupełnić kitami na bazie spoiw mineralnych np. w oparciu o biały cement, wapno, kruszywo i pigmenty lub gotowymi zaprawami mineralnymi przeznaczonymi do stosowania w obiektach zabytkowych. Większe ubytki proponuje się zbroić rusztowaniem ze stali nierdzewnej. Powierzchnię ubytków należy zabezpieczyć środkiem do ulepszania zapraw na bazie wodnej dyspersji polimerów żywic. Zabieg ten poprawi adhezję uzupełnień.

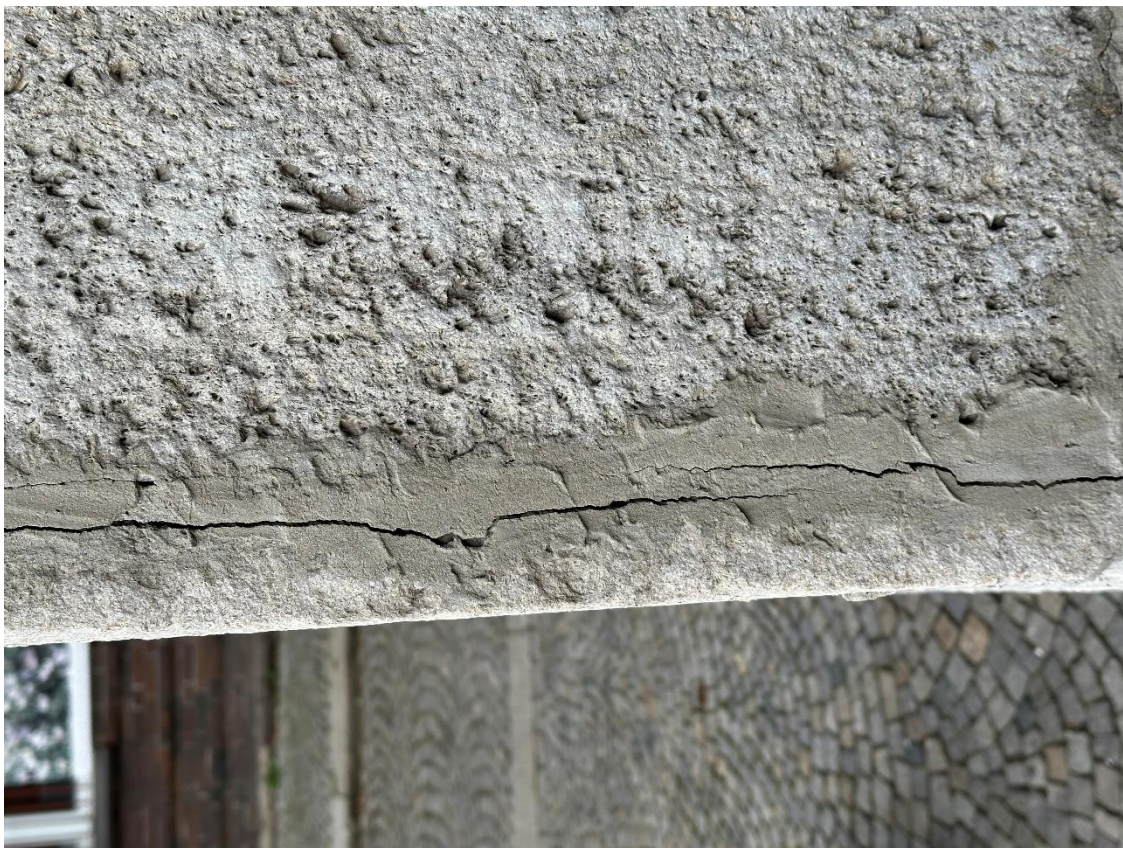
Fot. 72. Okładzina kamienna (trawertyn) elewacji budynku. Widoczne odspojenia kamienia.

Pęknięcia i odspojenia należy skleić żywicą akrylową lub epoksydową (żywice akrylowe lub dyspersje epoksydowe – w zależności od wielkości odspojenia).

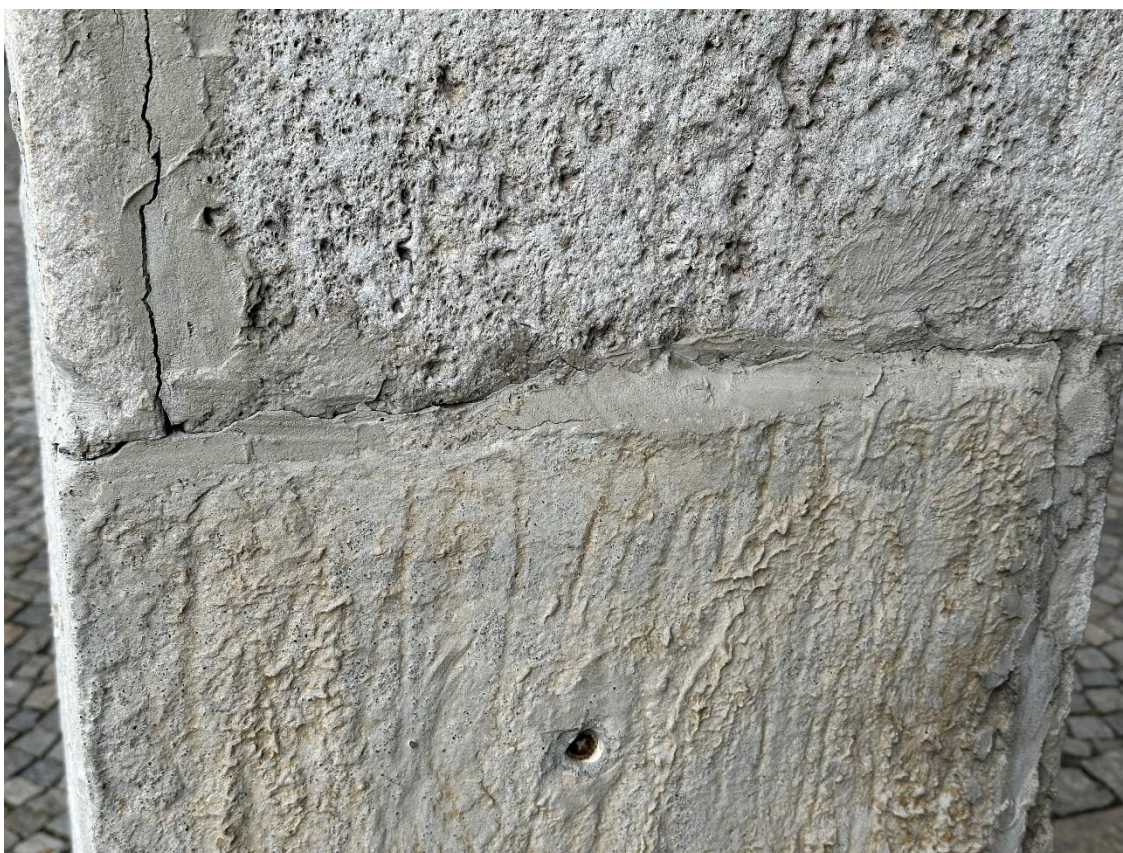
Fot. 73. Okładzina kamienna (trawertyn) elewacji budynku. Widoczne uzupełnienia kamienia i spoin.

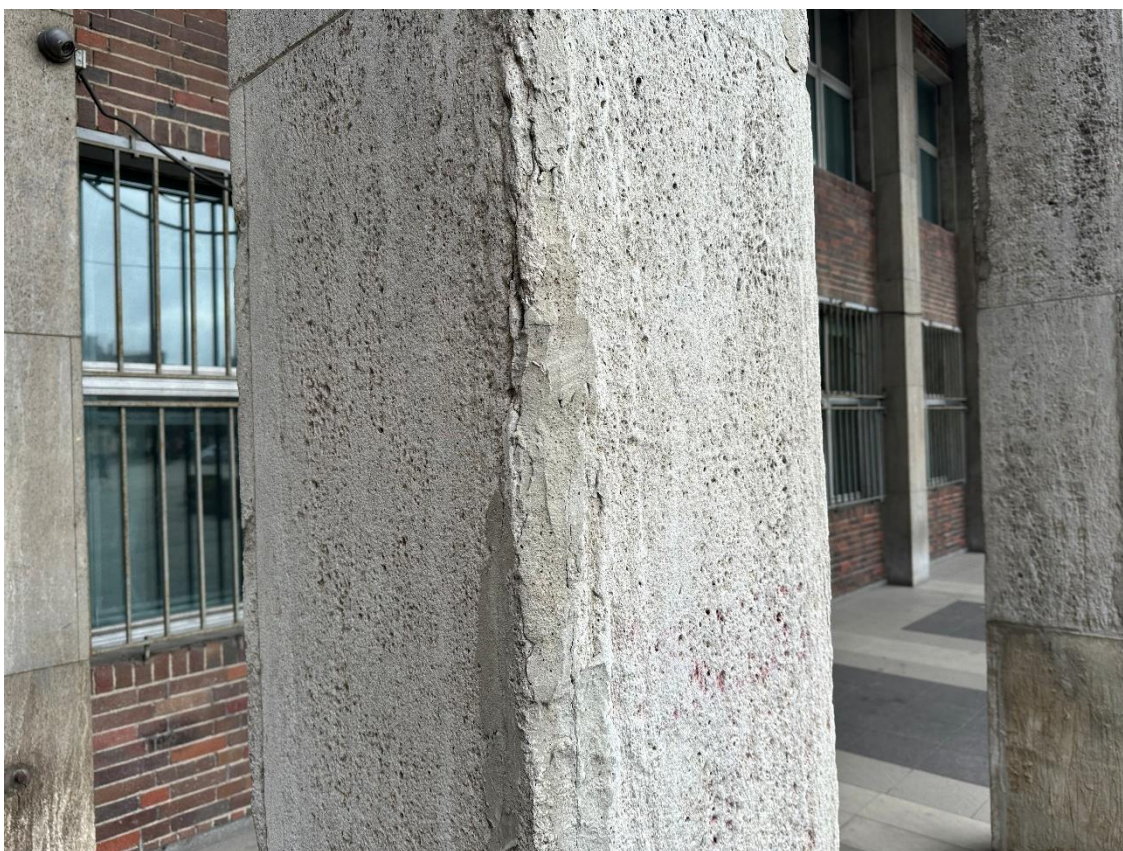
Fot. 75. Okładzina kamienna (trawertyn) elewacji budynku. Widoczne uzupełnienia kamienia i spoin.

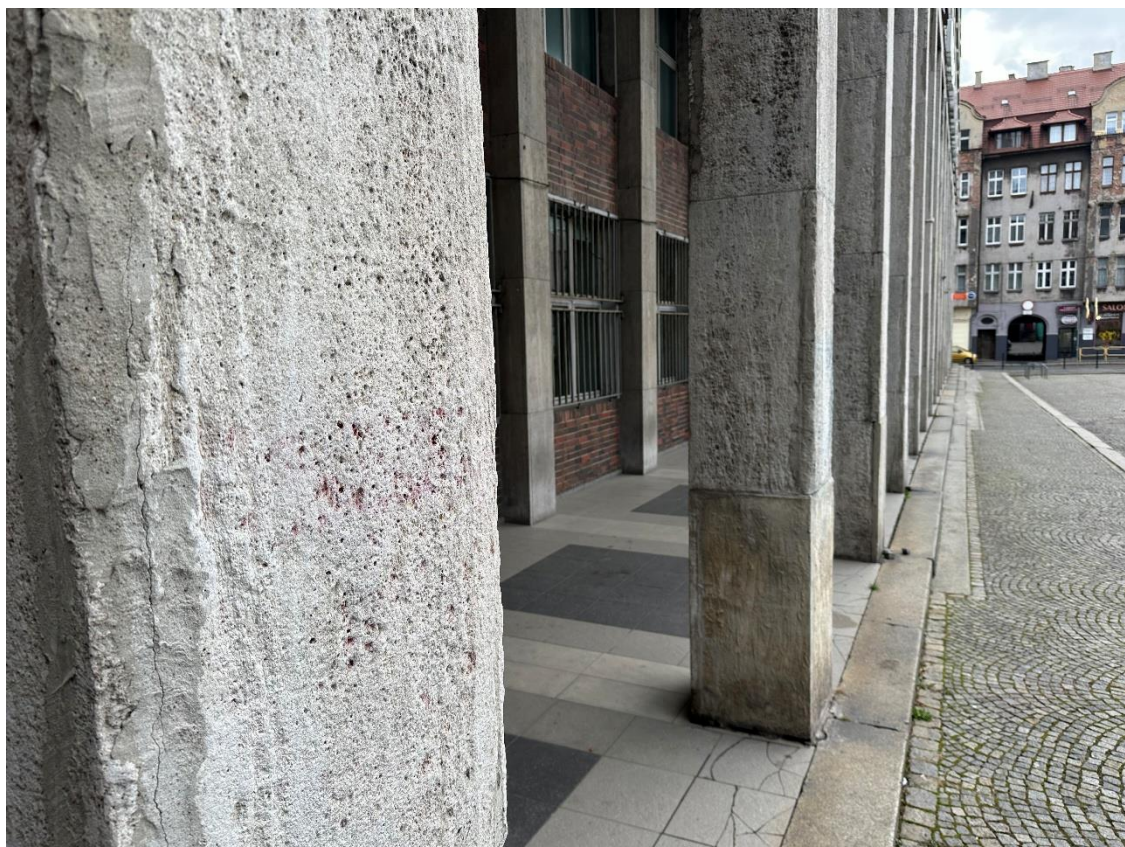
Fot. 76. Okładzina kamienna (trawertyn) elewacji budynku. Widoczne uzupełnienia kamienia i spoin.

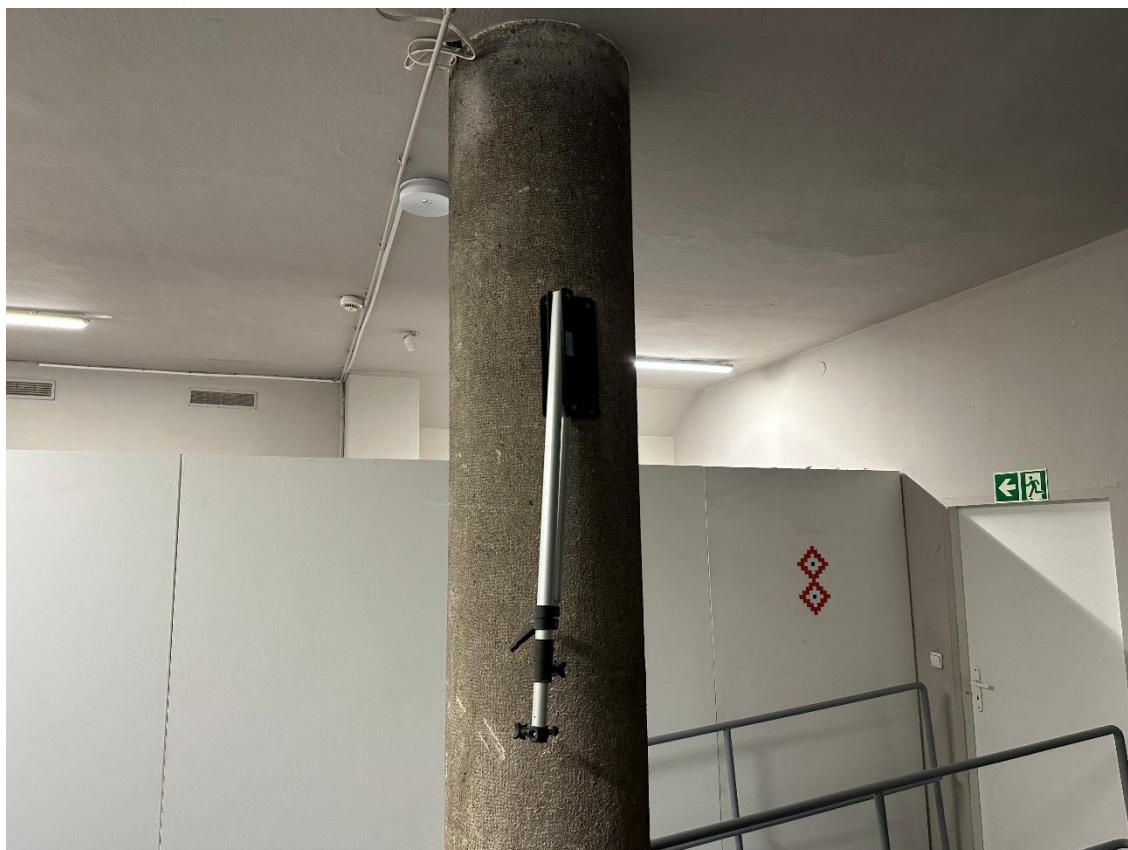
Fot. 113. Główna klatka schodowa. Kolumna z betonu naturalnego.

Elementy betonowe, m.in. słupy i sufity biegów schodowych należy oczyścić z zabrudzeń powierzchniowych, usunąć wtórne elementy i urządzenia zamontowane na powierzchni, uzupełnić ubytki kitami mineralnymi strukturą i kolorem dobrane do oryginału. W przypadku elementów o nierównej powierzchni zaleca się czyszczenie laserem. Przed doбором sposobu oczyszczania należy wykonać próby.

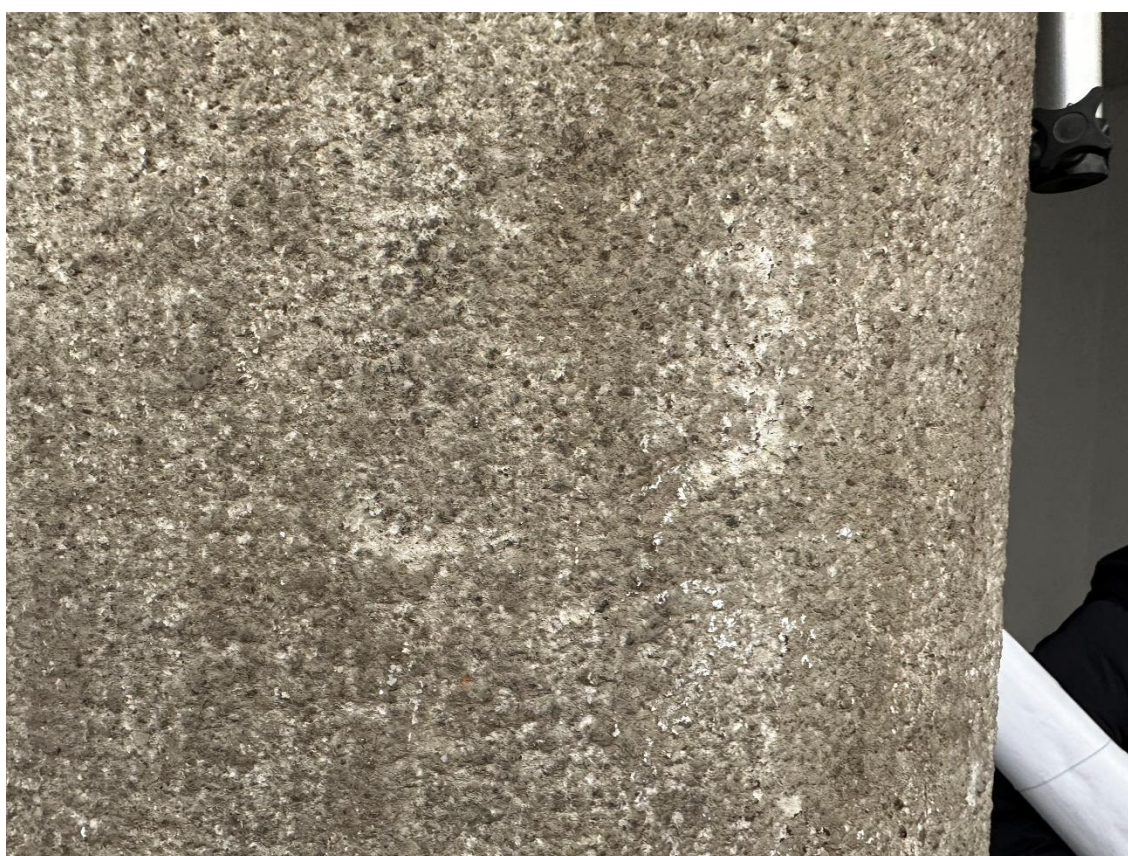
Fot. 114. Główna klatka schodowa. Kolumna z betonu naturalnego.

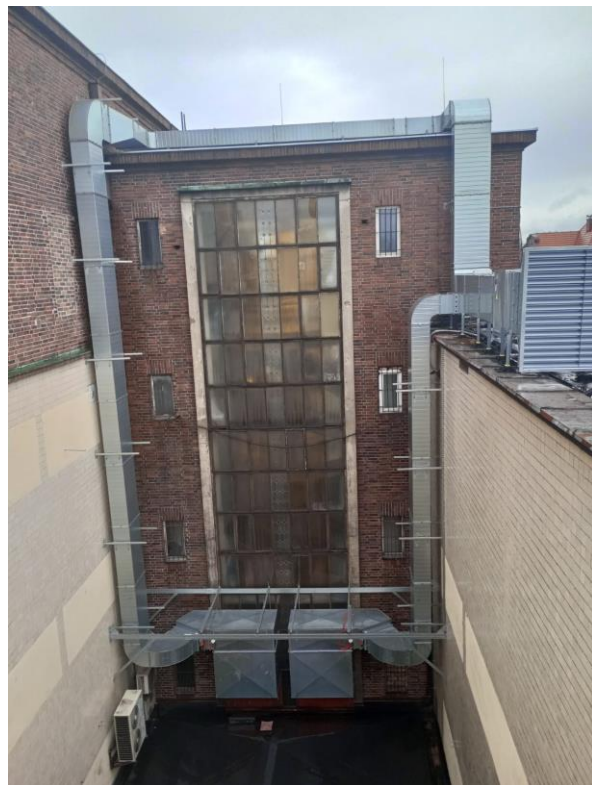
Ślusarka zachowała się prawie w całości. Przekształcone zostały dolne kwatery, w których zlokalizowano system oddymiania klatki. W wielu miejscach brakuje klamek, systemu zamykania pakietów szybowych, okapników, śrub mocujących, uszkodzone lub zlikwidowane są zawiasy.

Powierzchnia metalu została wielokrotnie przemalowana. Istniejące powłoki zacierają pierwotną formę profili, w wielu miejscach łuszczą się i odspajają. Na powierzchni widoczne są liczne zabrudzenia. Na powierzchni metalu widoczne są liczne ogniska korozji. Od strony zewnętrznej powłoki malarskie nie zachowały się.

Fot. 115. Okna klatki schodowej od strony zewnętrznej. Stan istniejący.

Powierzchnię metalu należy oczyścić z zabrudzeń powierzchniowych, wtórnych powłok malarskich i produktów korozji. Brakujące elementy metalowe należy odtworzyć (zawiasy, klamki, śruby, okapniki, itp.), zdeformowane lub uszkodzone profile wyprostować lub wymienić na nowe. Wtórne silikony mocujące szklenie należy usunąć i wymienić na nowe kity szklarskie. Ze względu na liczne wstrząsy na terenie Bytomia odpowiedzialne za pękanie sztywno osadzonego szkła w ramach dopuszcza się zastosowanie silikonu.

Istniejące okna należy dodatkowo zabezpieczyć poprzez wykonanie od strony zewnętrznej dodatkowego szklenia w postaci nowej konstrukcji z dodatkowym szkleniem. Dopuszcza się zastosowanie dużych tafli pakietów szklanych jednak konstrukcja ich powinna pokrywać się z profilami oryginalnej ślusarki tak by nie zakłócała estetycznego odbioru okien.

Ze względu na ograniczoną ilość miejsca dopuszcza się demontaż ślusarki okiennej i przesunięcie jej w kierunku wnętrza tak by od strony zewnętrznej zamontować nową ślusarkę okienną ze szkleniem pakietowym – trójszybowym.

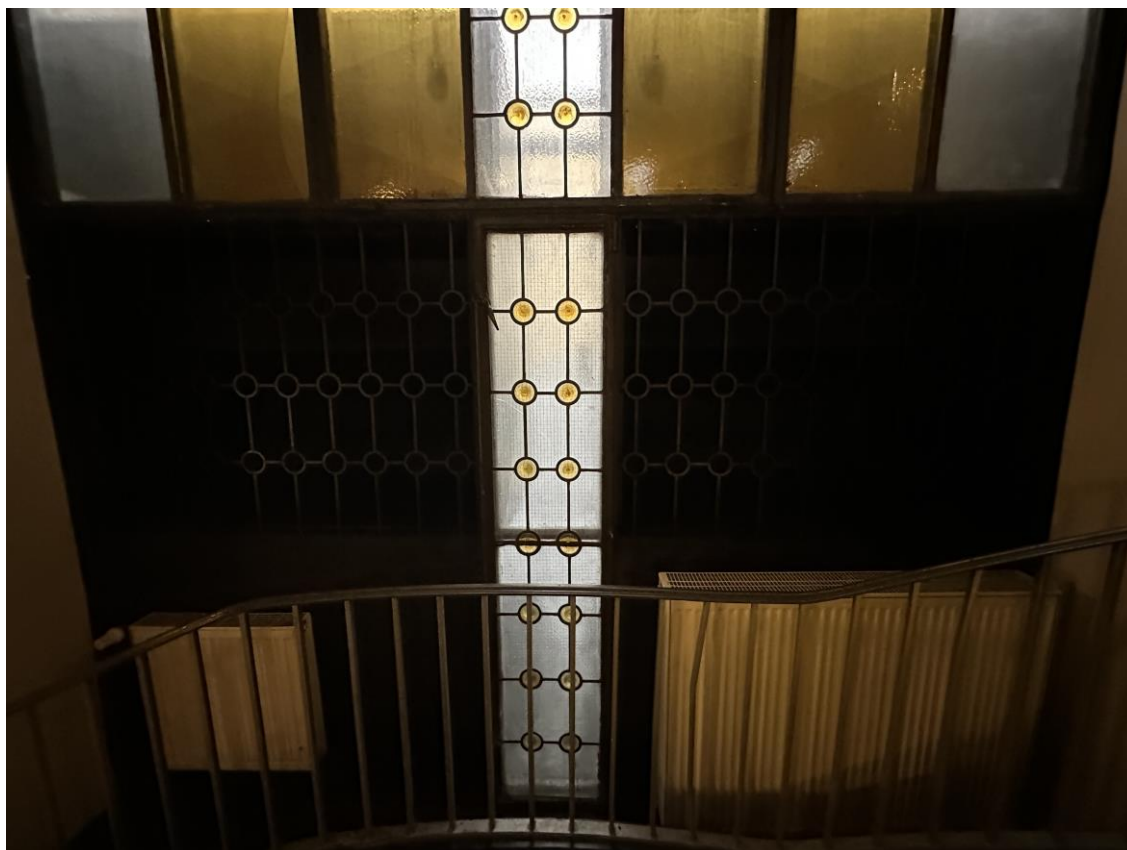
Fot. 117. Ślusarka okienna klatki schodowej.

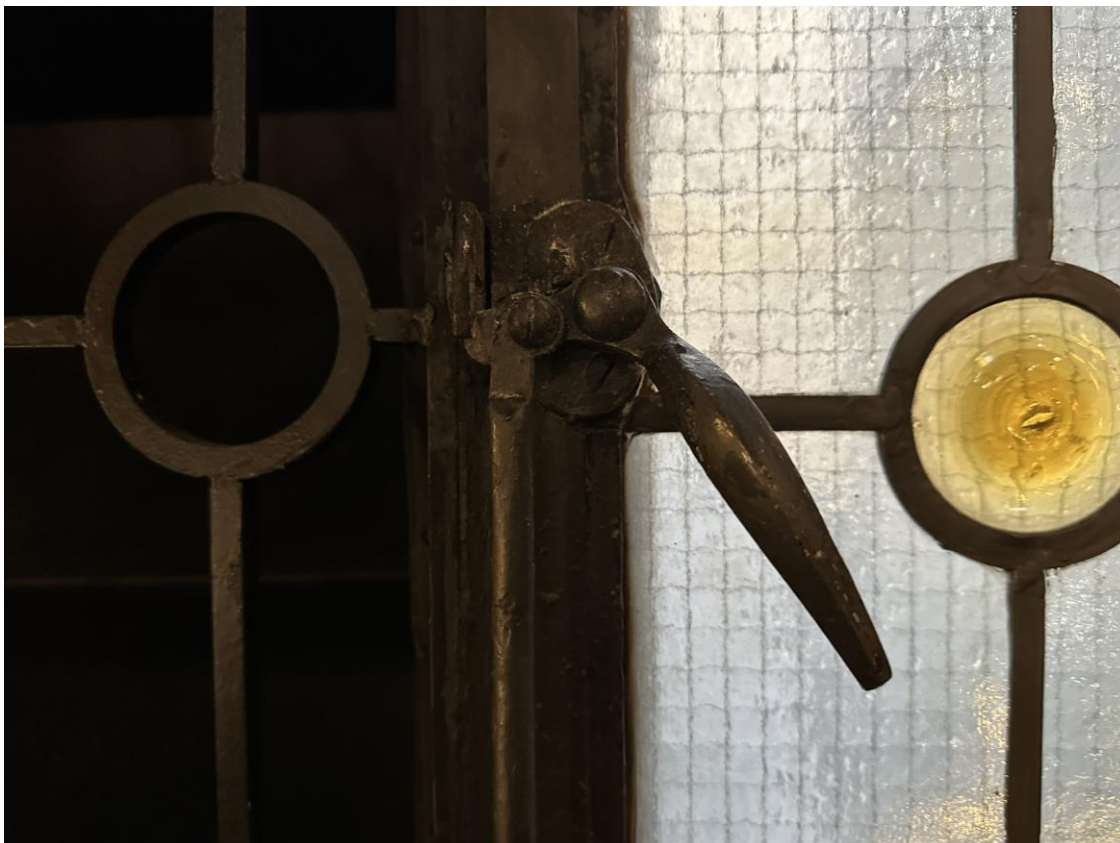
Fot. 121. Ślusarka okienna klatki schodowej, detal.

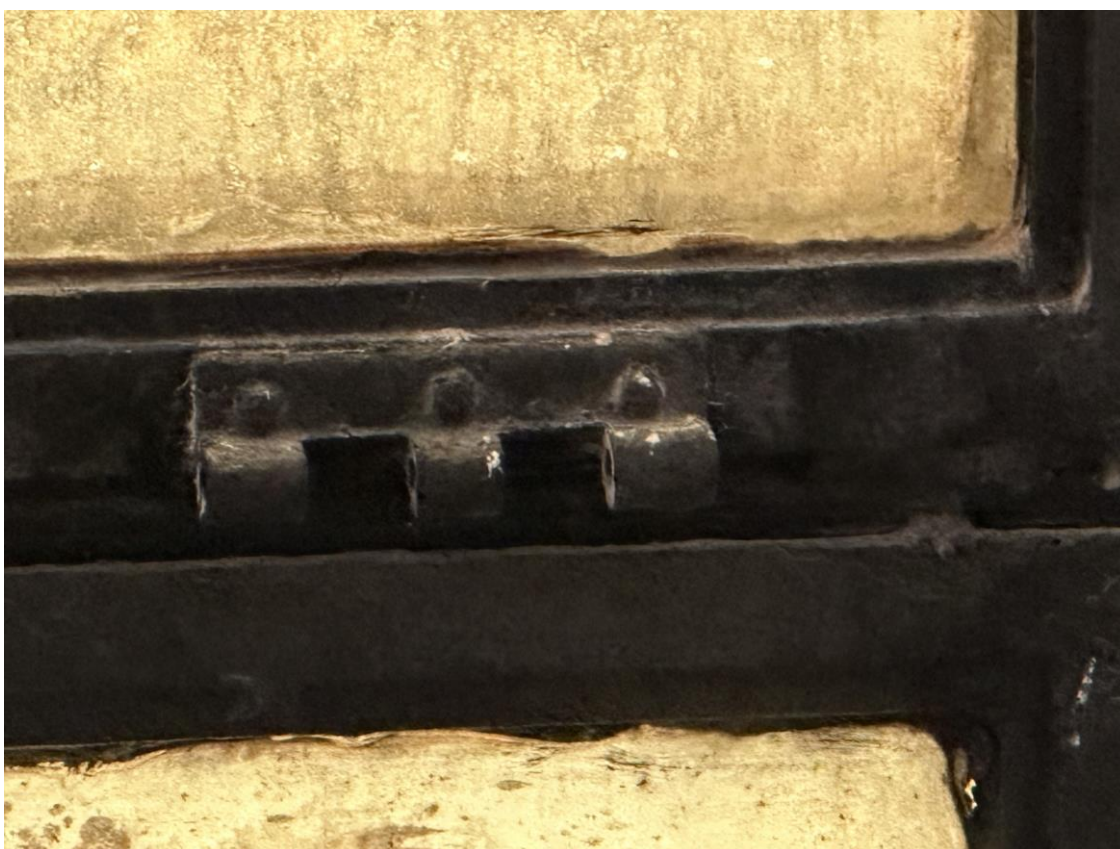
Fot. 122. Ślusarka okienna klatki schodowej, detal.

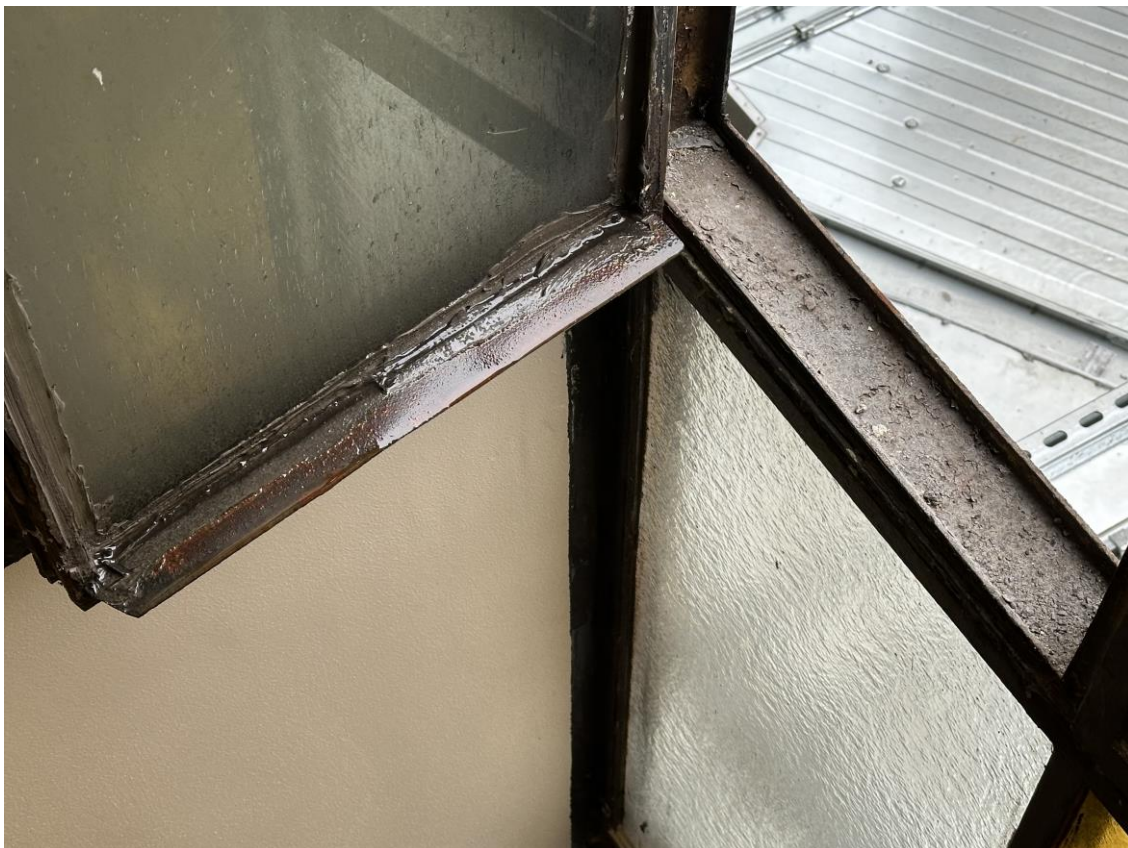
Fot. 123. Ślusarka okienna klatki schodowej, detal.

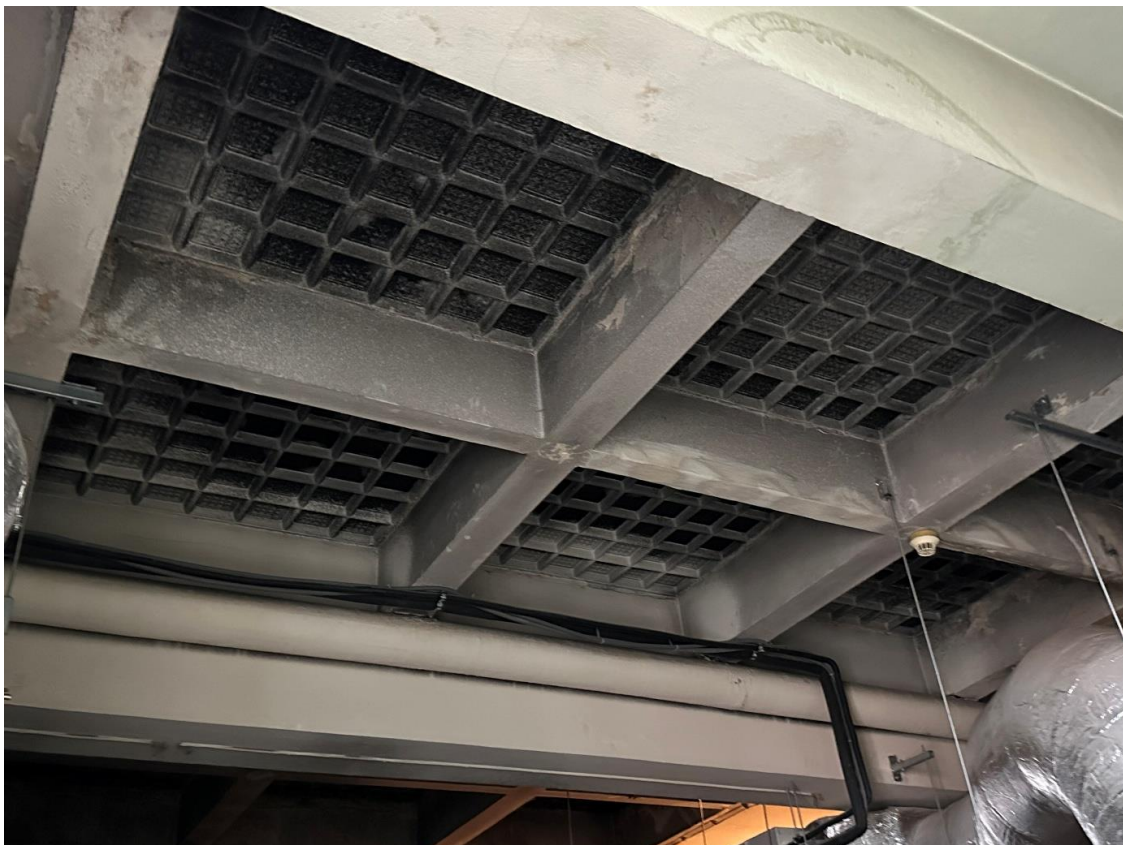
Fot. 132. Luksfery nad pomieszczeniem z antresolą.

Luksfery doświetlające pomieszczenie z antresolą należy zachować i poddać konserwacji. Luksfery należy oczyścić z zabrudzeń i nawarstwień bitumicznych. Uszkodzone lub pęknięte elementy należy uzupełnić żywicami stabilnymi optycznie przeznaczonymi do uzupełnienia szkła. Ubytki należy uzupełnić kształtkami wielkością i kolorem dobrane do oryginału. Spoiny luksferów należy uzupełnić.

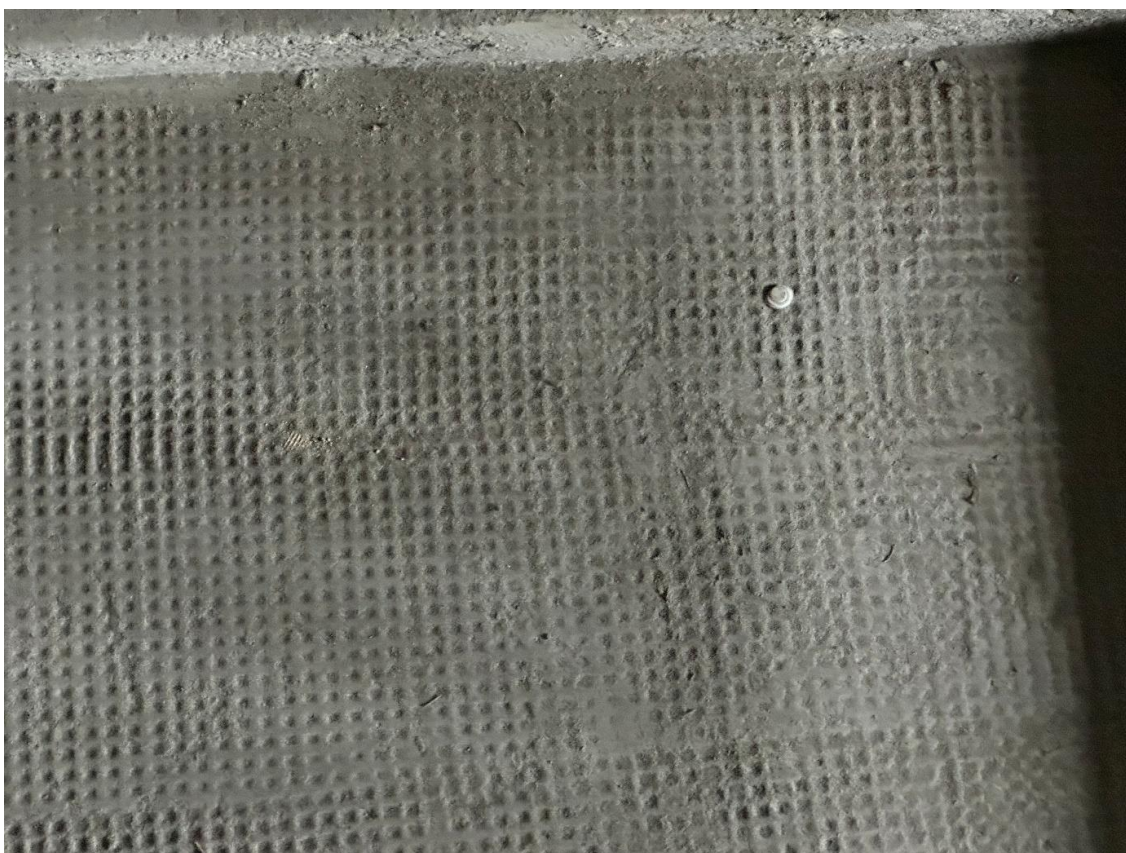
Fot. 137. Posadzka betonowa na antresoli.

Posadzki betonowe o powierzchni wykończonej karbowaniem zaleca się zachować. Posadzki te należy oczyścić z zabrudzeń powierzchniowych i uzupełnić. Strukturę powierzchni należy odtworzyć poprzez odcisnięcie struktury w wiążącym betonie.
