PROGRAM PRAC KONSERWATORSKICH

„Przebudowa, rozbudowa i nadbudowa części wystawowej budynku przy pl. Jana III Sobieskiego 2 na działce 27, obr: 0002, Bytom. Roboty budowlane polegające na przebudowie w zakresie przegród i instalacji wewnętrznych, nadbudowy o świetlik dachowy oraz rozbudowy o przeszklony hall wejściowy, wraz z remontem elewacji frontowej, wymiany stolarki okiennej oraz podniesieniem bezpieczeństwa ppoż.,”

Muzeum Górnśląskie
plac Jana III Sobieskiego 2, 41-902 Bytom
działka nr 27, jed. Ew: 246201_1 Bytom, obr: 0002

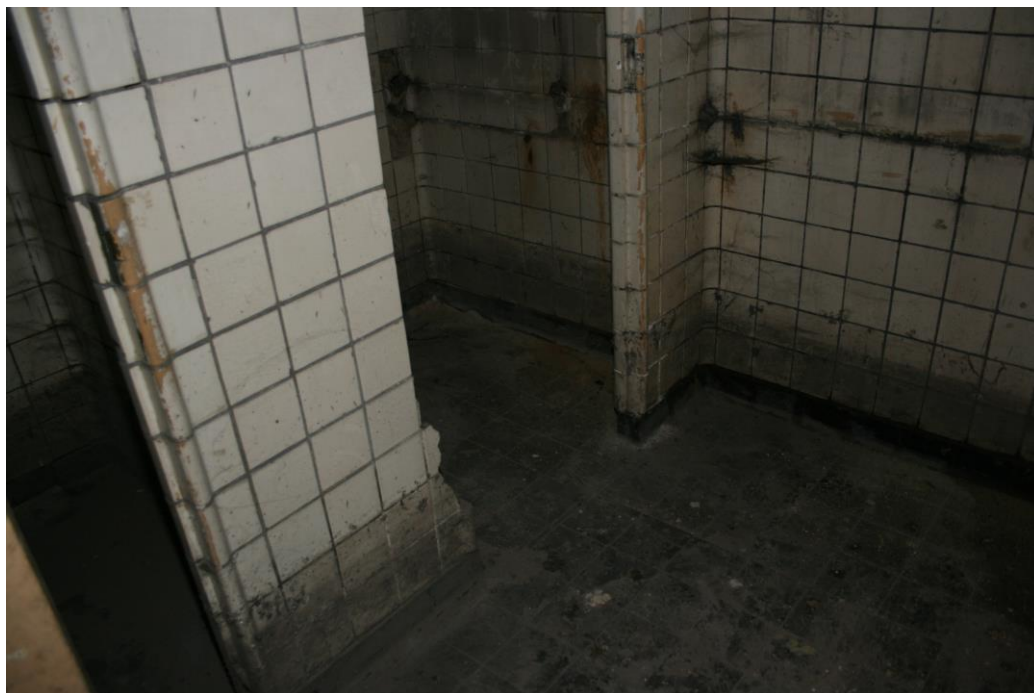
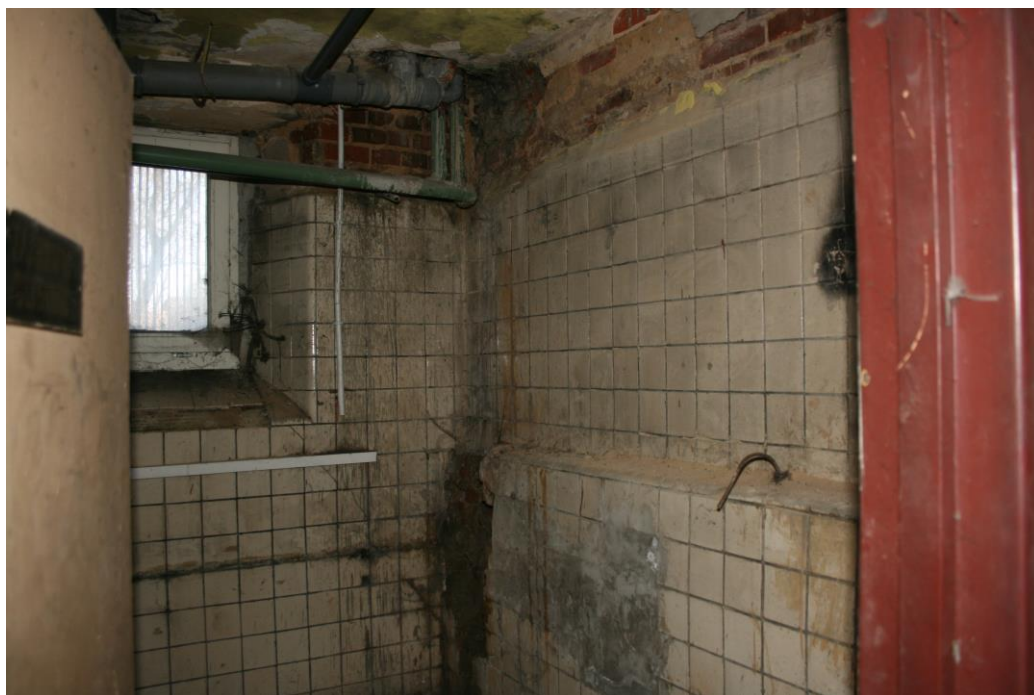
Pierwotne łazienki nie zachowały się. Pozostałością po pierwotnym wykończeniu pomieszczeń sanitarnych są białe płytki zachowane w pomieszczeniach piwnicy.

Fot. 139. Zachowany pierwotny wystrój pomieszczeń sanitarnych.

Nowo projektowane łazienki należy zaprojektować zgodnie ze współczesnymi przepisami jako współczesna aranżacja. Kolorystykę łazienek należy utrzymać w jasnych tonacjach nawiązujących do białych płytek zachowanych w piwnicy. Forma i wielkość płytek powinna nawiązywać do płytek pierwotnych.

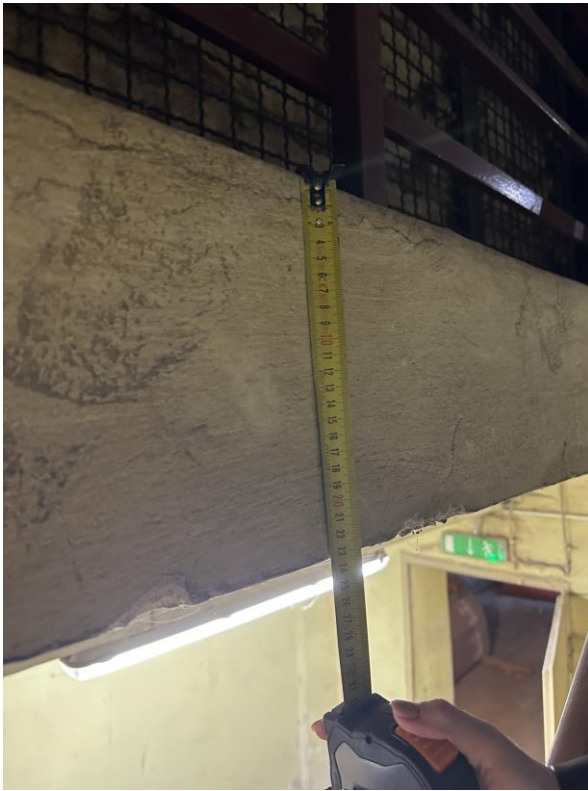
Fot. 142. Istniejąca klatka schodowa pomiędzy parterem a piwnicą – strop przeznaczony do zabudowy.

Istniejąca klatka schodowa prowadząca do piwnicy z parteru budynku koliduje z projektowaną przestrzenią strefy nowego wejścia do muzeum. Balustradą na poziomie parteru należy rozebrać, zachować i zabezpieczyć w piwnicy. Strop nad klatką schodową należy zaślepić lekkim stropem o konstrukcji umożliwiającej w przyszłości jego demontaż i przywrócenie pierwotnej funkcji klatki schodowej. Zaleca się tymczasowe zamontowanie balustrady na ścianie nieczynnej klatki schodowej. Zdemontowaną balustradę i pozostawiony odcinek na biegu schodowym należy poddać konserwacji poprzez oczyszczenie i zabezpieczenie antykorozyjne.
