I. PROJEKT ARCHITEKTONICZNO-BUDOWLANY

Prace konserwatorsko – budowlane przy elewacji budynku głównego szkoły oraz budynku sali gimnastycznej I Liceum Ogólnokształcącego im. Floriana Ceynowy w Świeciu

Gimnazjalna 3, 86-100 Świecie

Marzec 2025

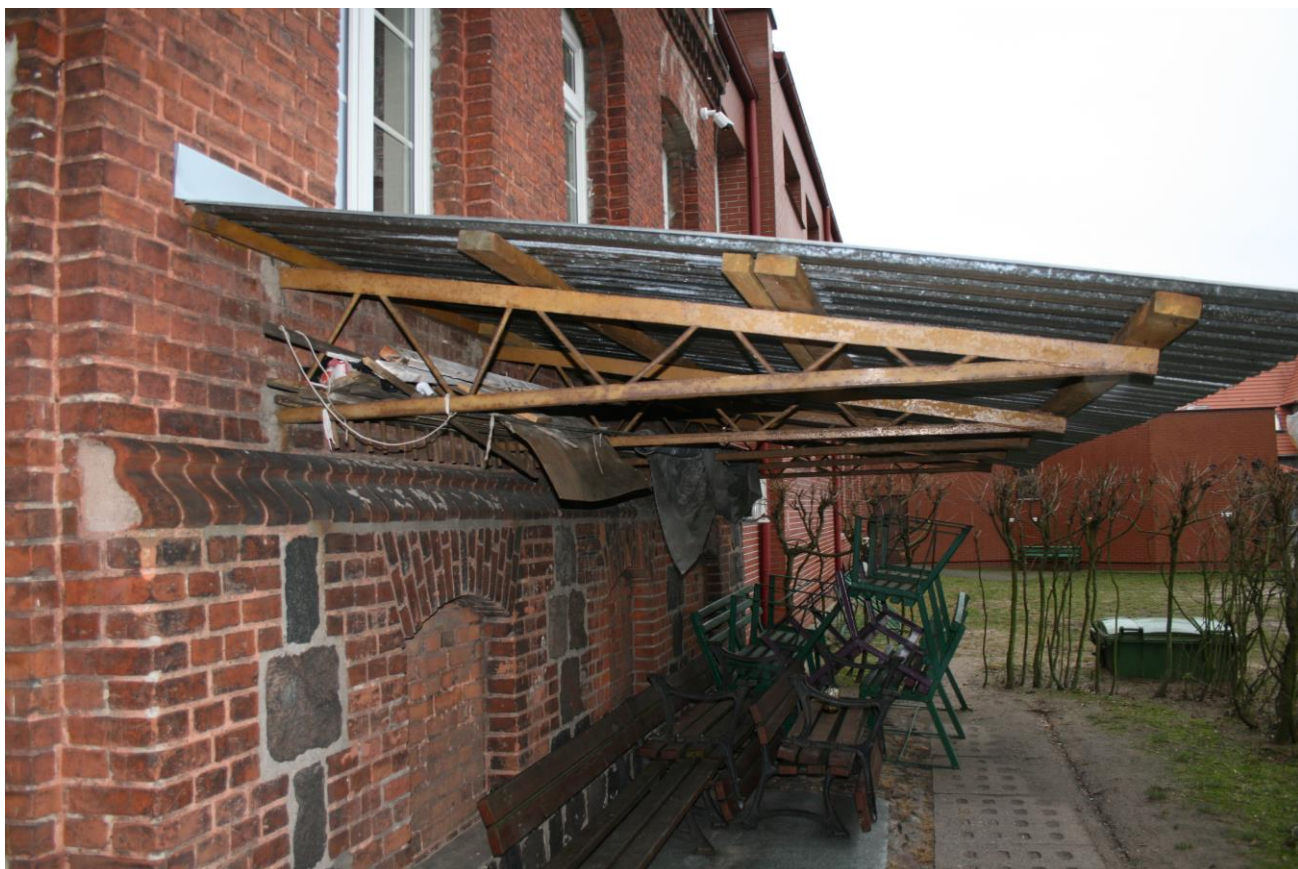
Zdj.30. Zadaszenie zakotwione do muru – od strony elewacji zachodniej

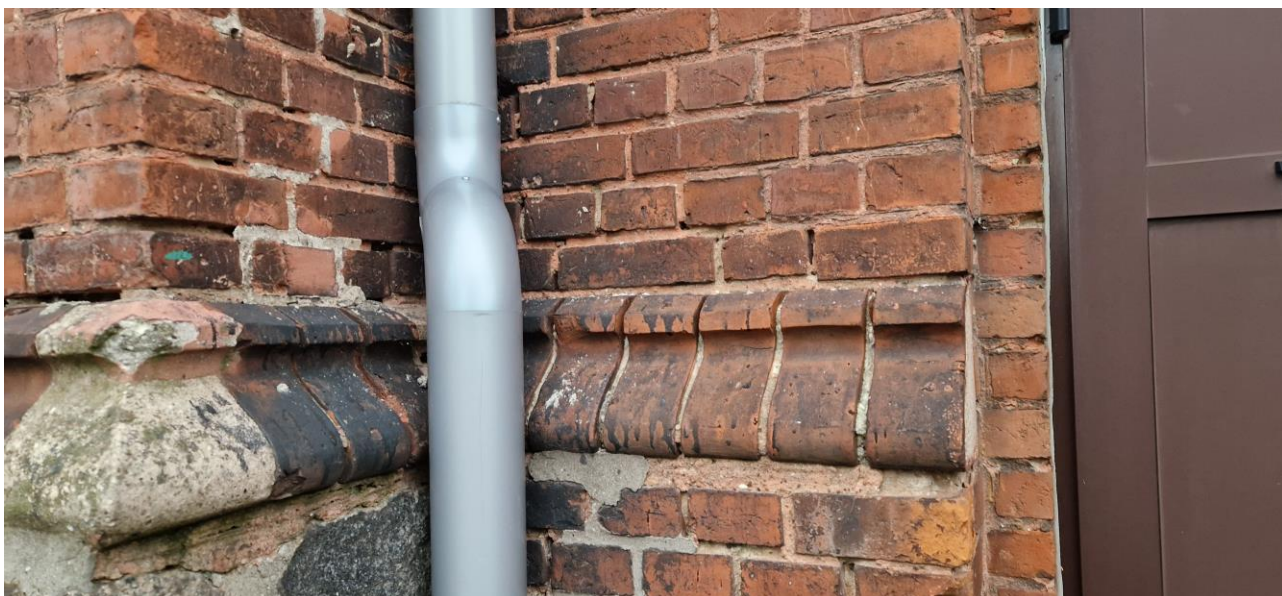
Zdj.38.Stan zachowania lica kształtek ceramicznych rolki nad cokołem kamiennym

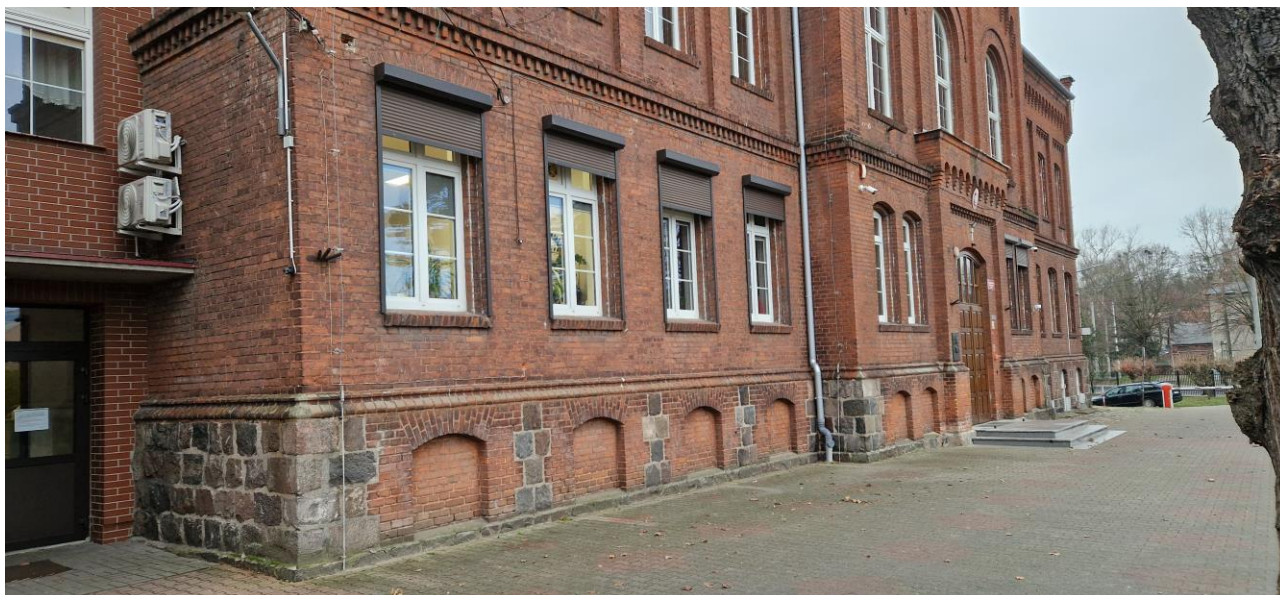
Zdj.39.Rolety stolarki okiennej od strony wschodniej

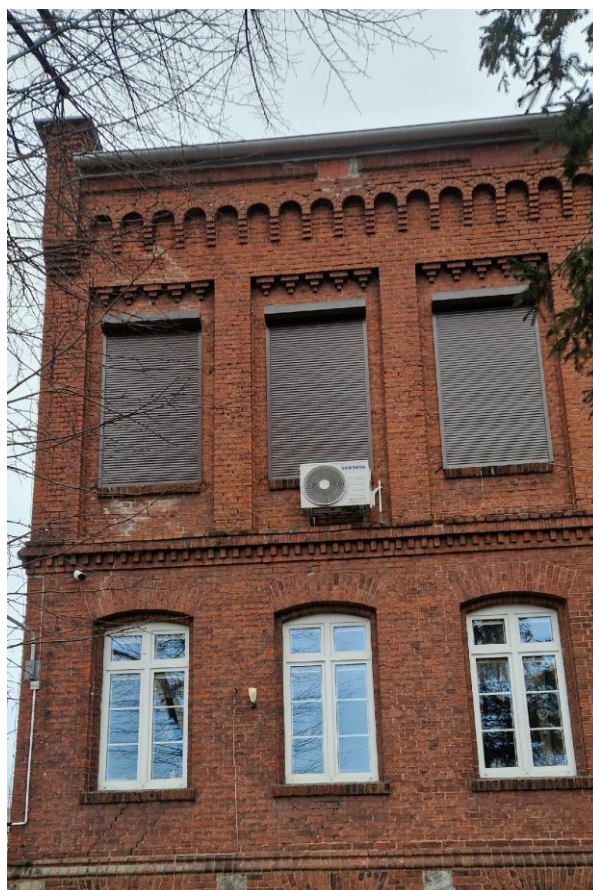
Zdj.40.Rolety stolarki okiennej od strony zachodniej

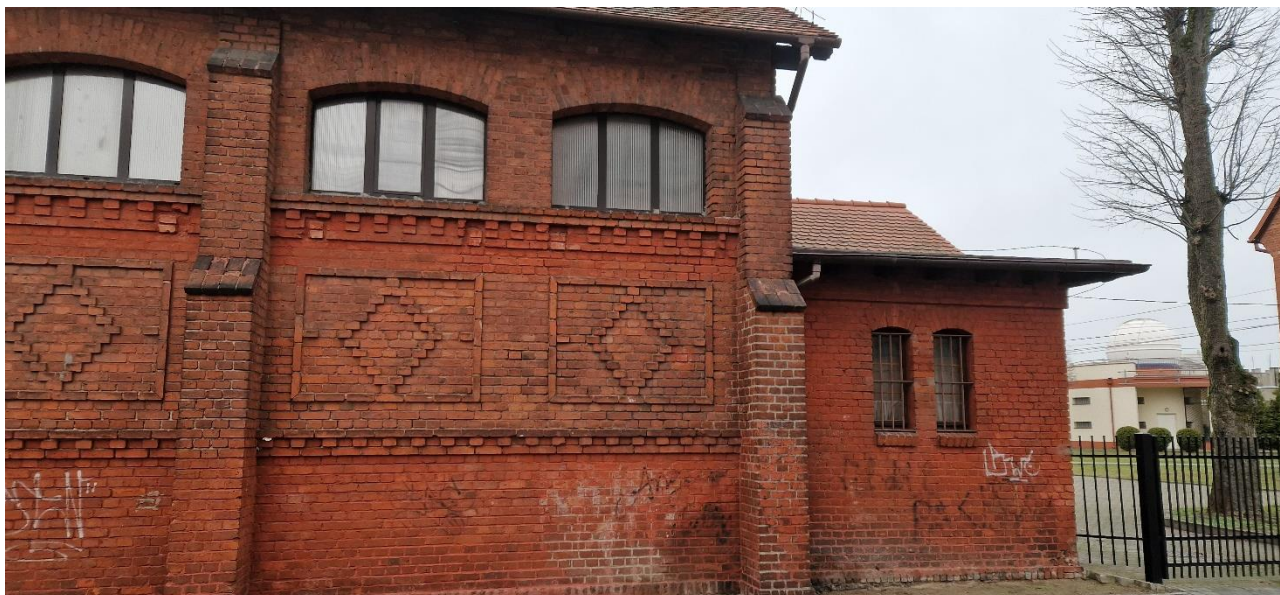
Zdj.45. Elewacja południowa – stan zachowania
