**PROGRAM PRAC KONSERWATORSKICH
DLA ELEWACJI BUDYNKU PRZY UL. WAŁOWEJ 21
W ZESPOLE DAWNEGO URZĘDU ZAOPATRZENIA
MUNDUROWEGO W GDAŃSKU**

- aktualizacja na potrzeby realizacji prac w 2023 r.

GDAŃSK, SIERPIEŃ 2023

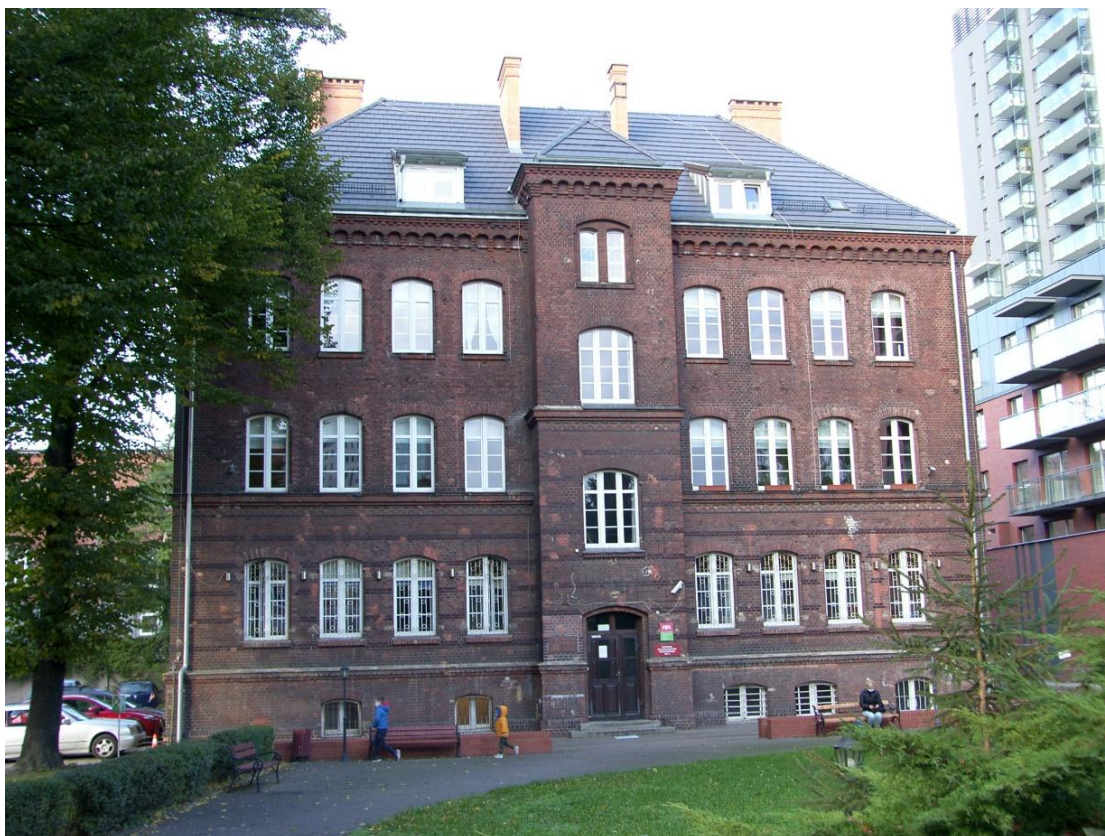
Widok budynku od południa.

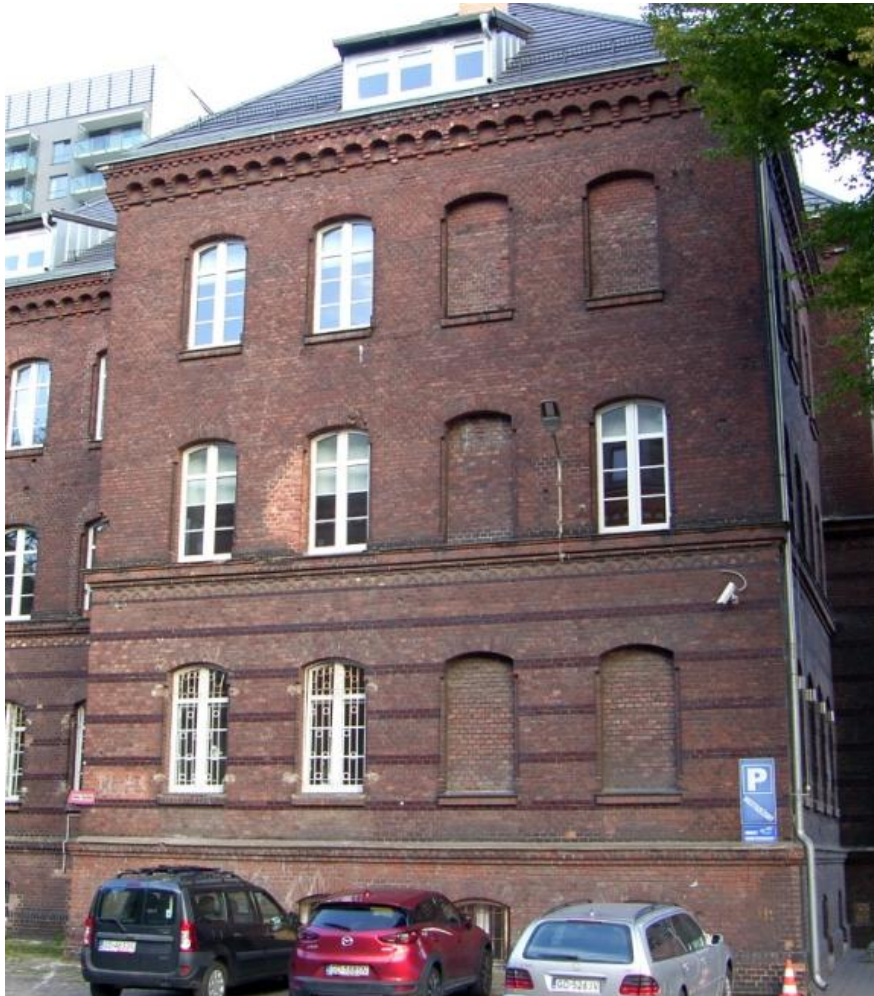
Widoczne blendy południowej części elewacji zachodniej.

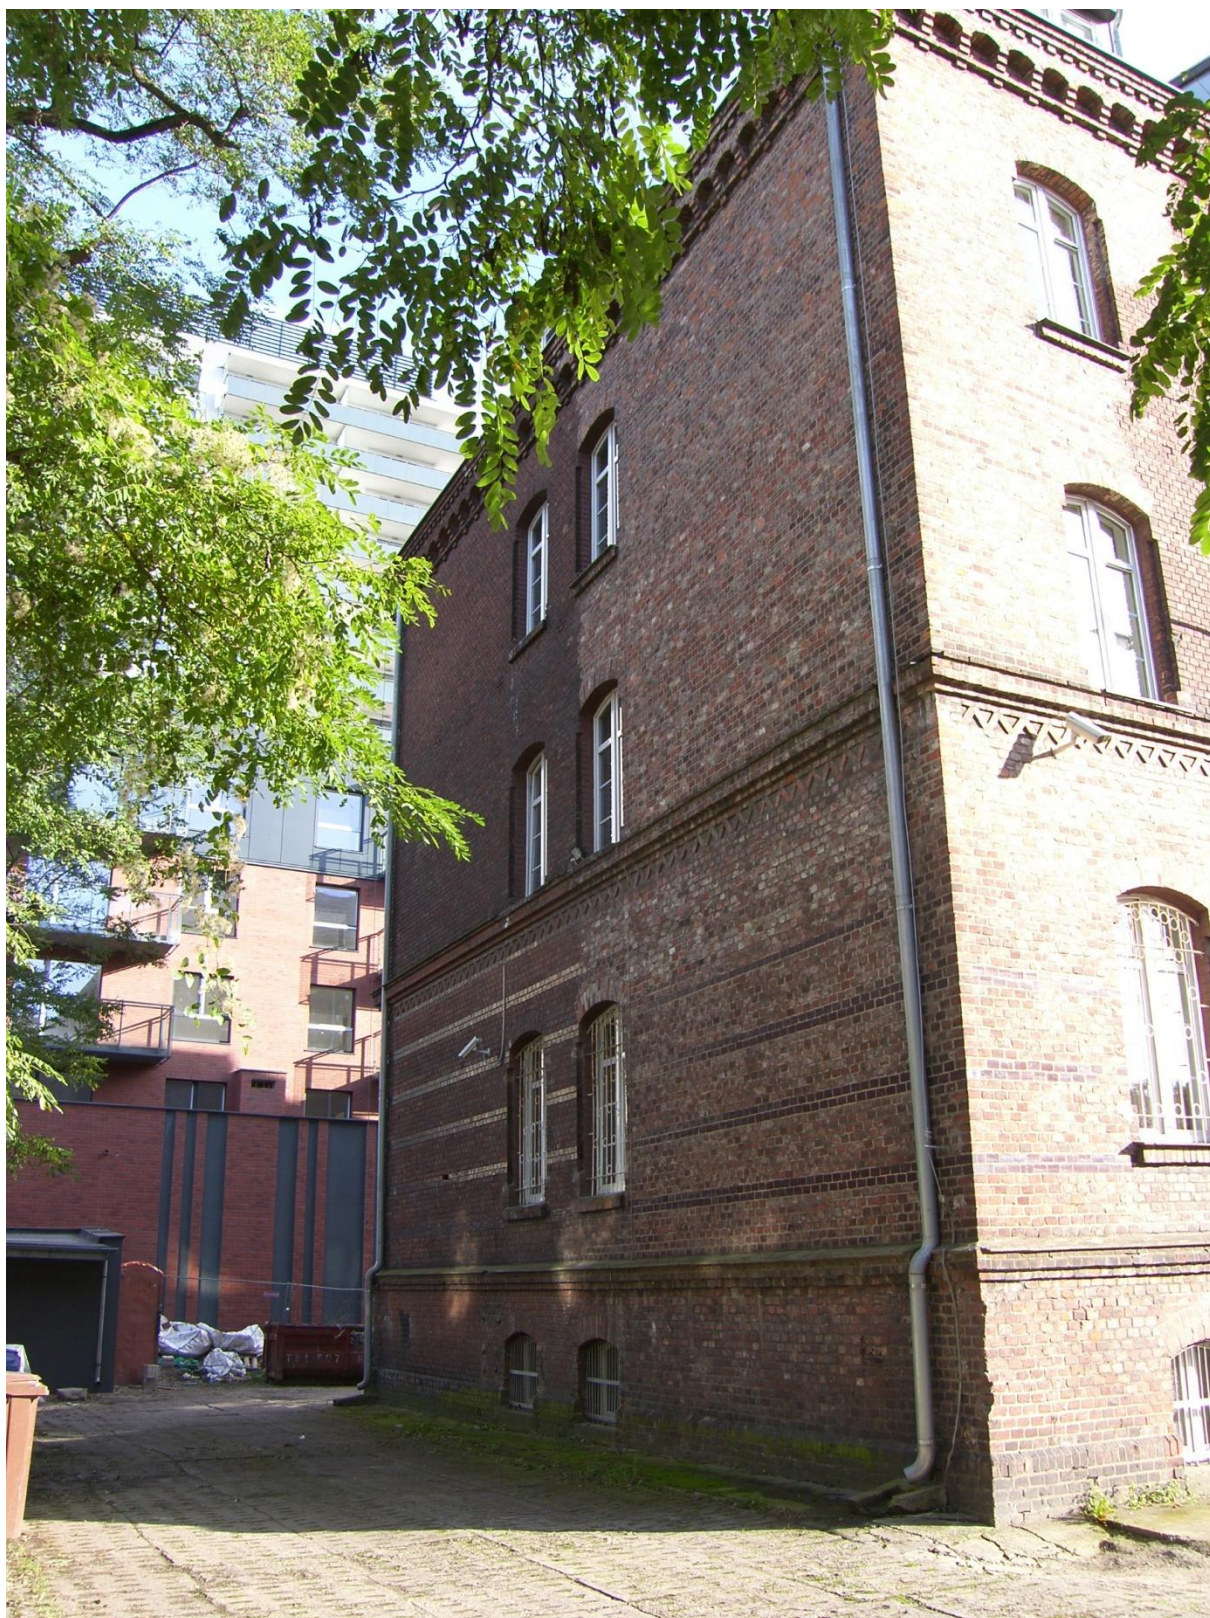
38. Widok ogólny od zachodu. Widoczny zakres odbudowy powojennej. Stan w roku 2020.

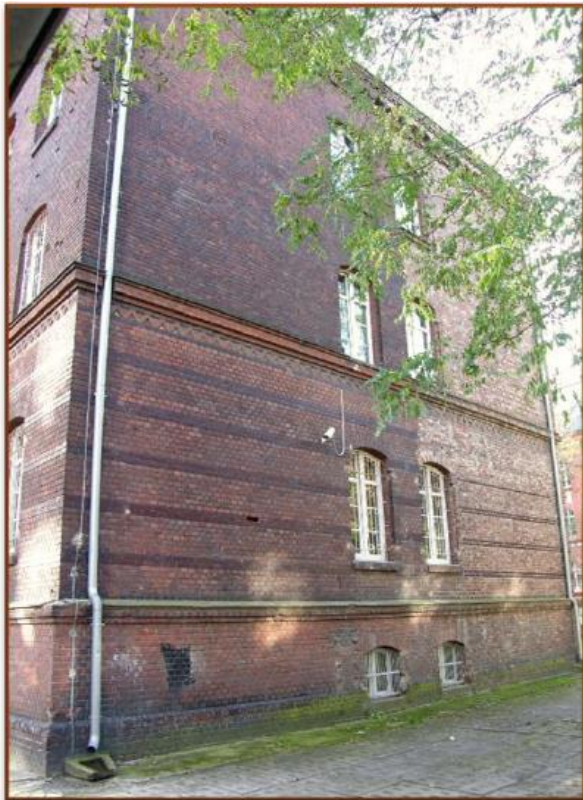
39. Widok elewacji przed pracami (2020 r.) i po pracach (2021 r.)

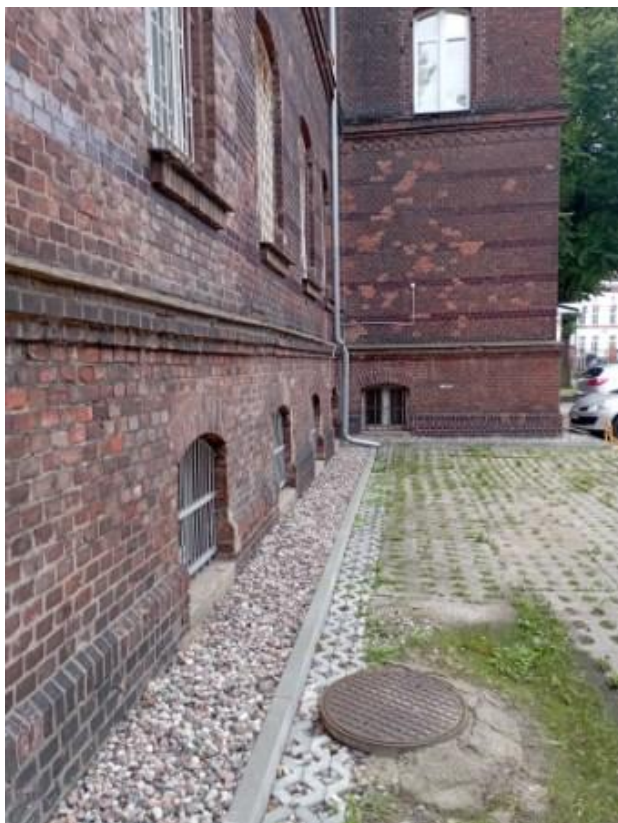
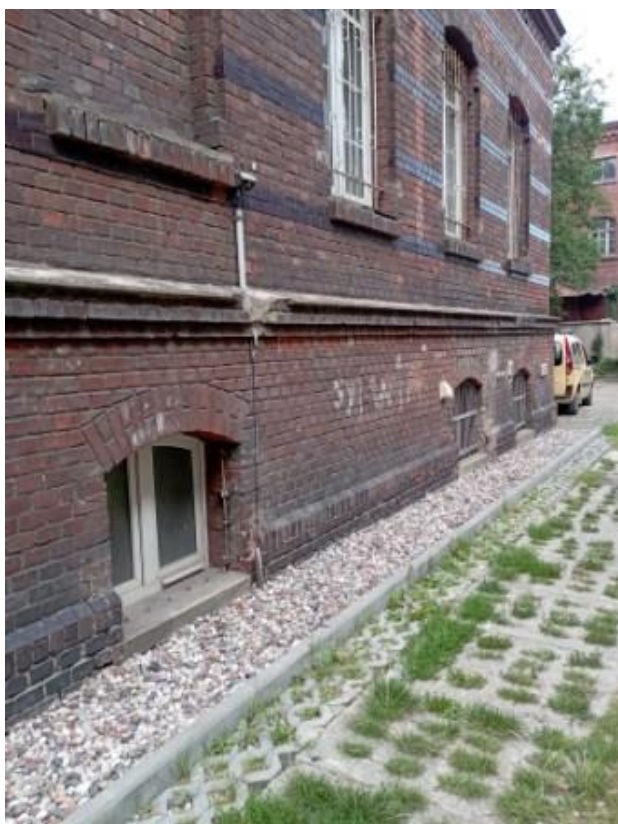
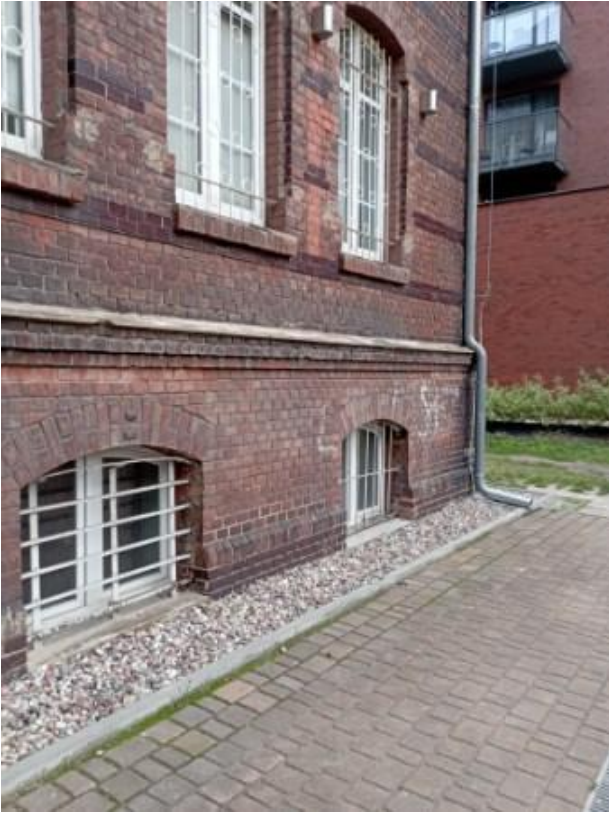
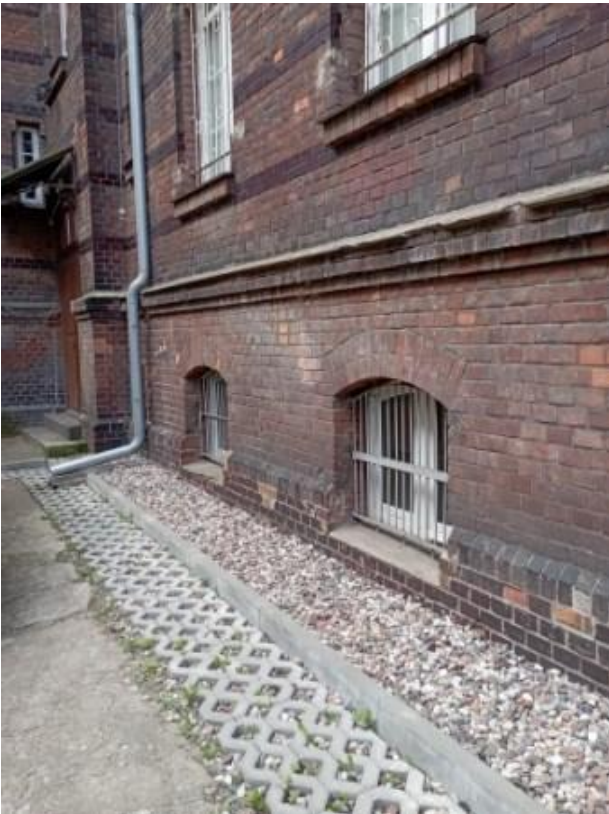
Opaska drenażowa i izolacje zrealizowane wokół budynku w 2021 roku.
