**DOKUMENTACJA KOMPLEKSOWYCH
BADAŃ KONSERWATORSKICH
WRAZ Z PROGRAMEM PRAC KONSERWATORSKICH**

FASAD BUDYNKU

Adres: 80-810 GDAŃSK UL OKOPOWA 19

SOPOT 2023

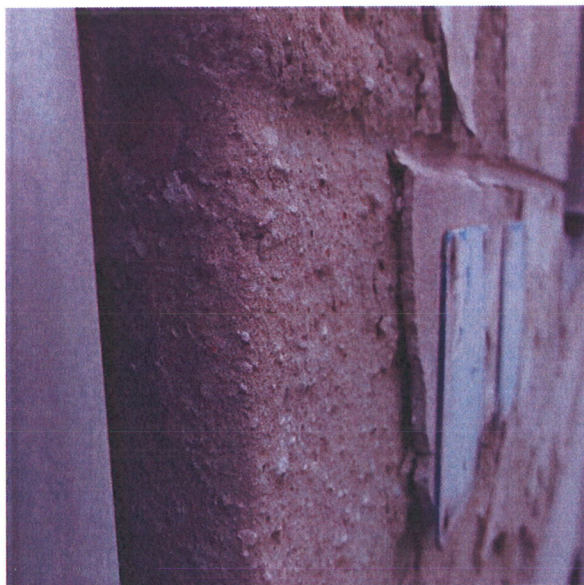
SZTUKATERIA GZYMS NAD COKOŁEM

c	Faza chronologiczna	Charakterystyka warstwy łącznie z ewentualną identyfikacją techniki i kolorystyką
1	I	Zaprawa cementowa
2	I	Warstwa tynku
3	II	Warstwa barwna jasny piaskowiec
4	III	Warstwa barwna kolor jasnoszary
5	IV	Warstwa barwna kolor czerwony
6	V	Szpachlówka
7	VI	Warstwa barwna kolor beżowy

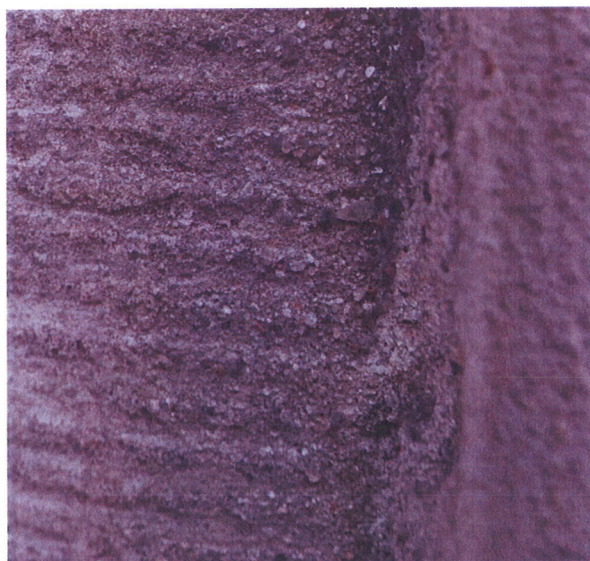
SZTUKATERIA OPASKA RYFLOWANA PORTAL

c	Faza chronologiczna	Charakterystyka warstwy łącznie z ewentualną identyfikacją techniki i kolorystyką
1	I	Zaprawa cementowa
2	I	Warstwa tynku szlachetnego w kolorze szarym
4	III	Warstwa barwna kolor jasnoszary
6	V	Warstwa barwna kolor szary
7	VI	Warstwa barwna kolor jasno szary
9	VIII	Warstwa barwna kolor szaro łososiowy, farba mineralna

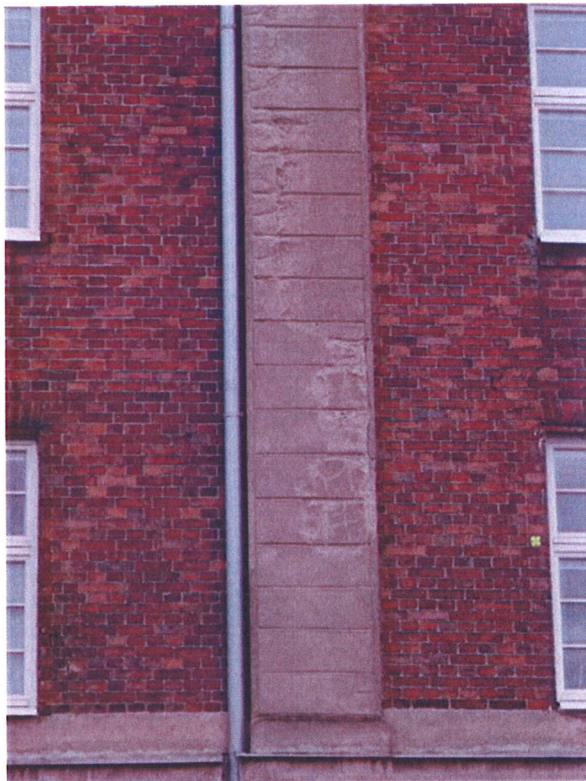
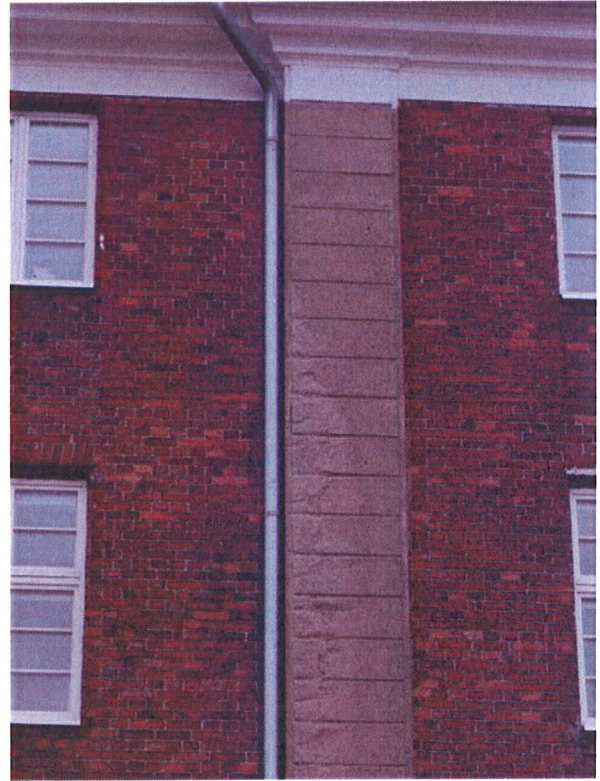
Pilastry przykładowy stan zachowania

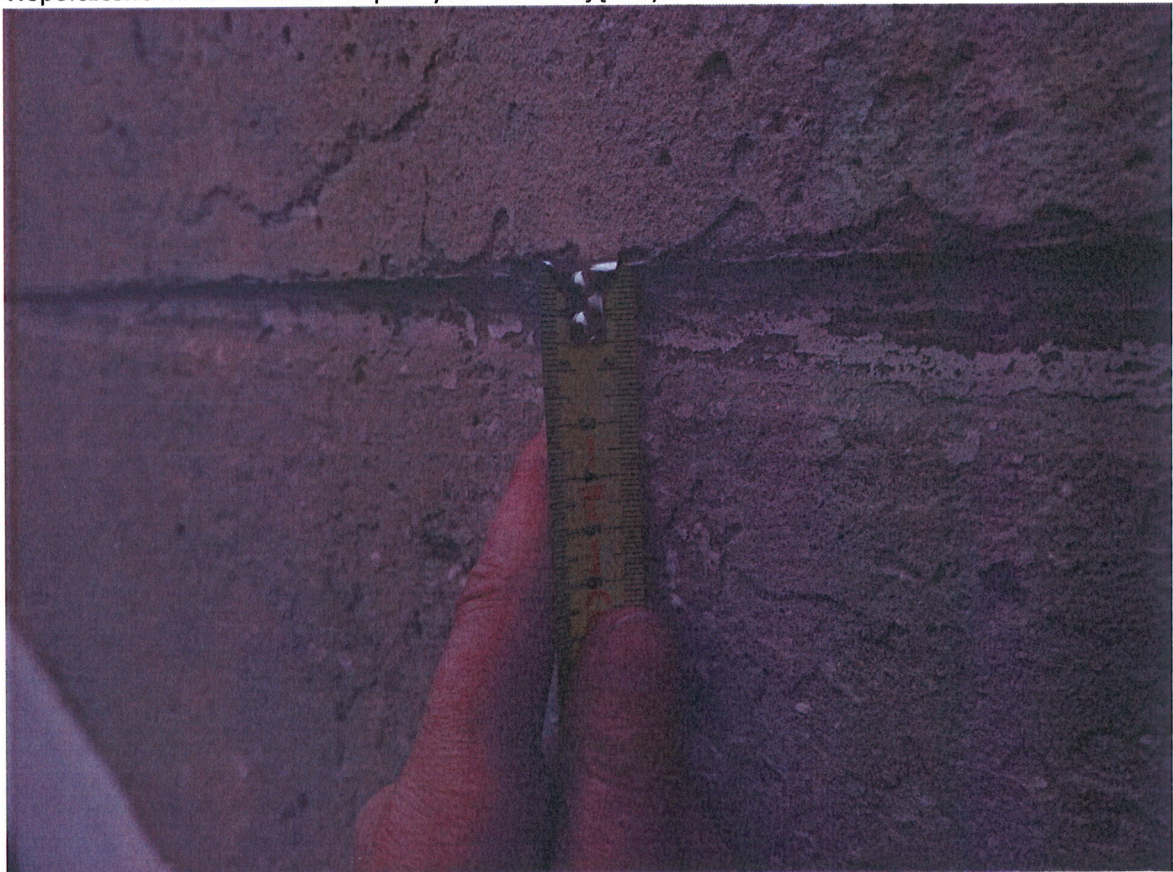
Wymiary fugi boniowania

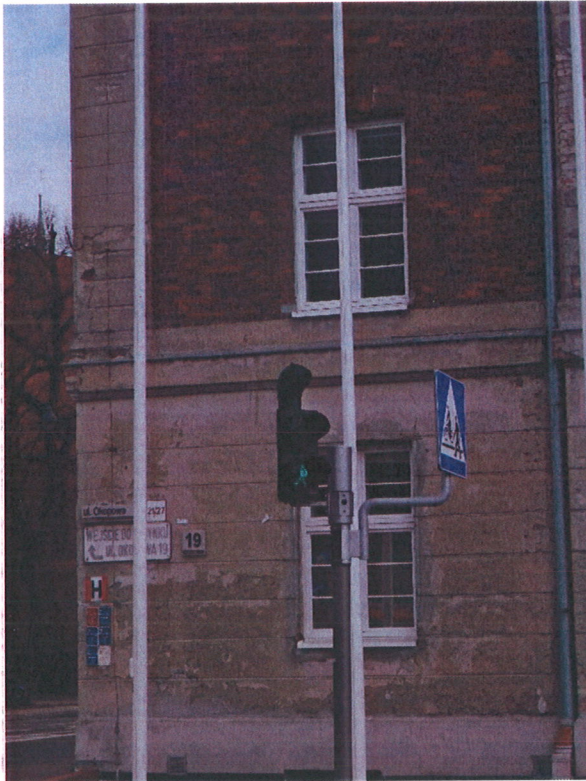
Stan zachowania sztukaterii

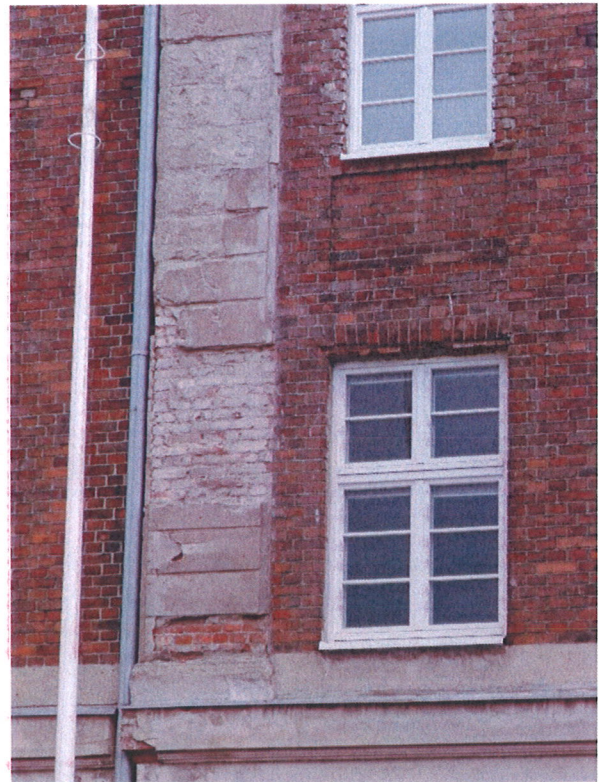
Stan zachowania sztukaterii

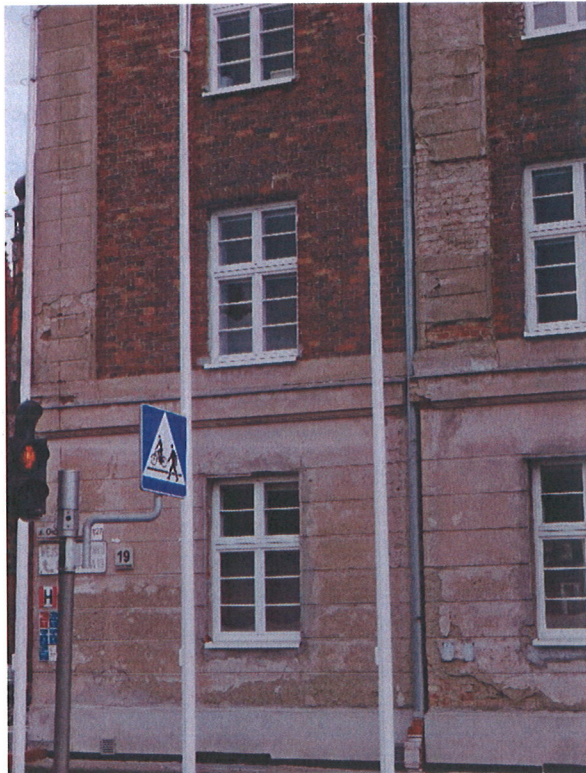
Stan zachowania sztukaterii

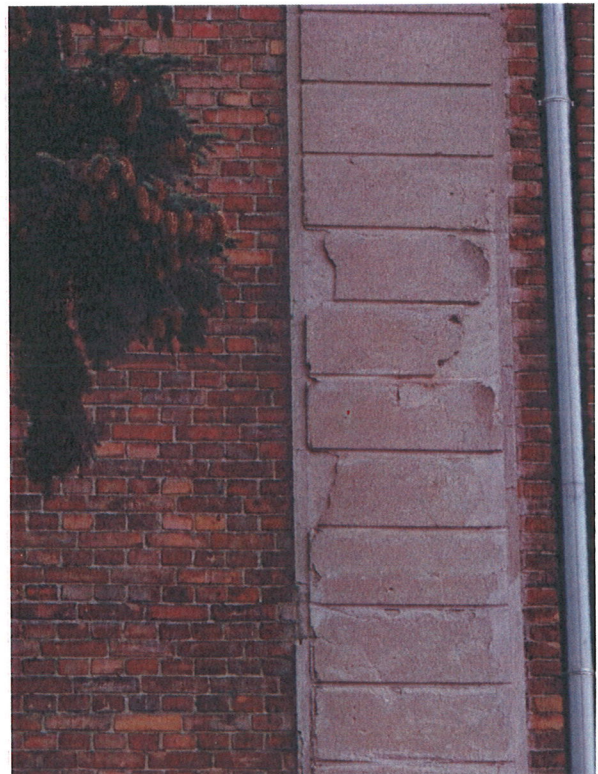
Stan zachowania sztukaterii

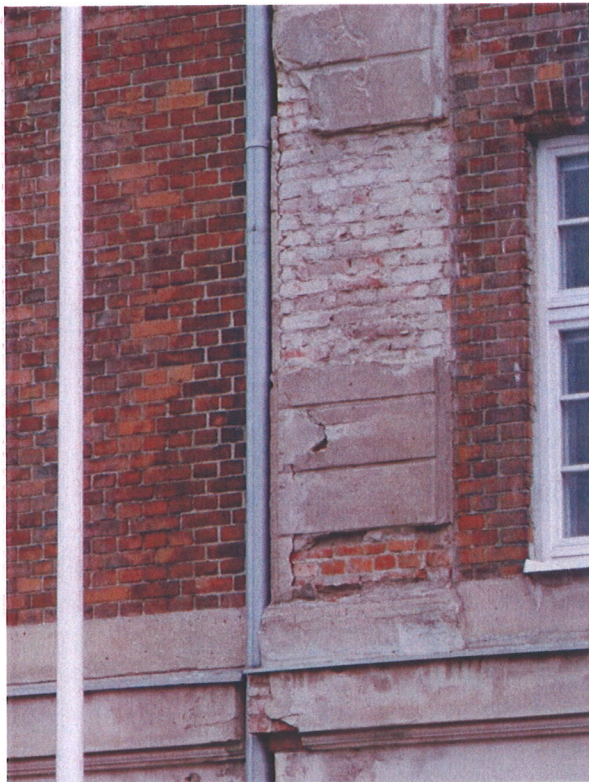
Stan zachowania sztukaterii

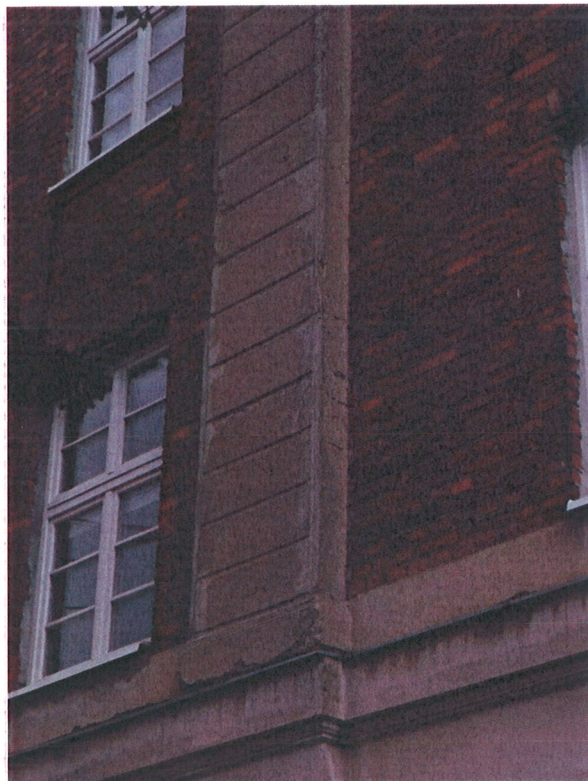
Stan zachowania sztukaterii

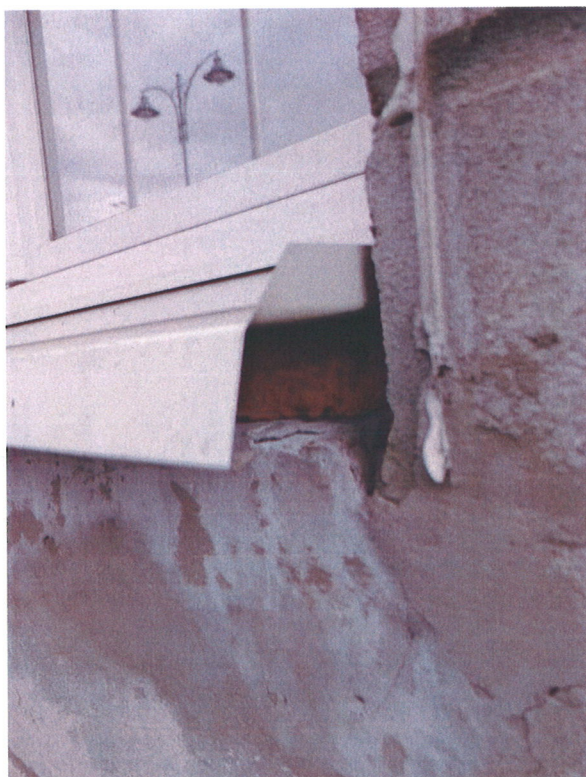
Współczesna blacharka

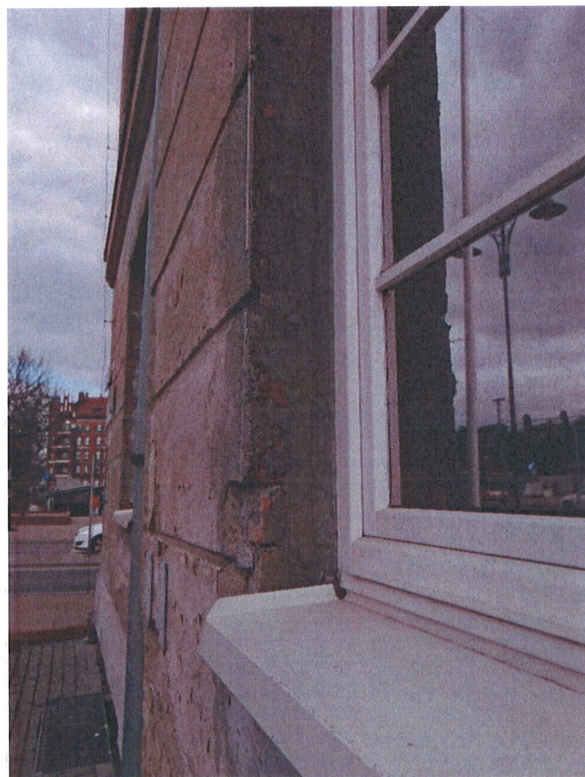
Współczesne cementowe wyprawy

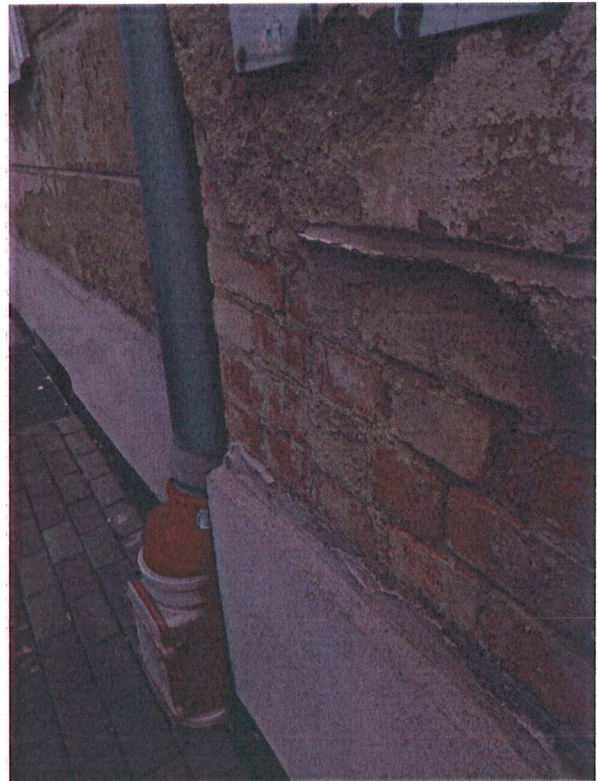
Przyziemie stan zachowania sztukaterii

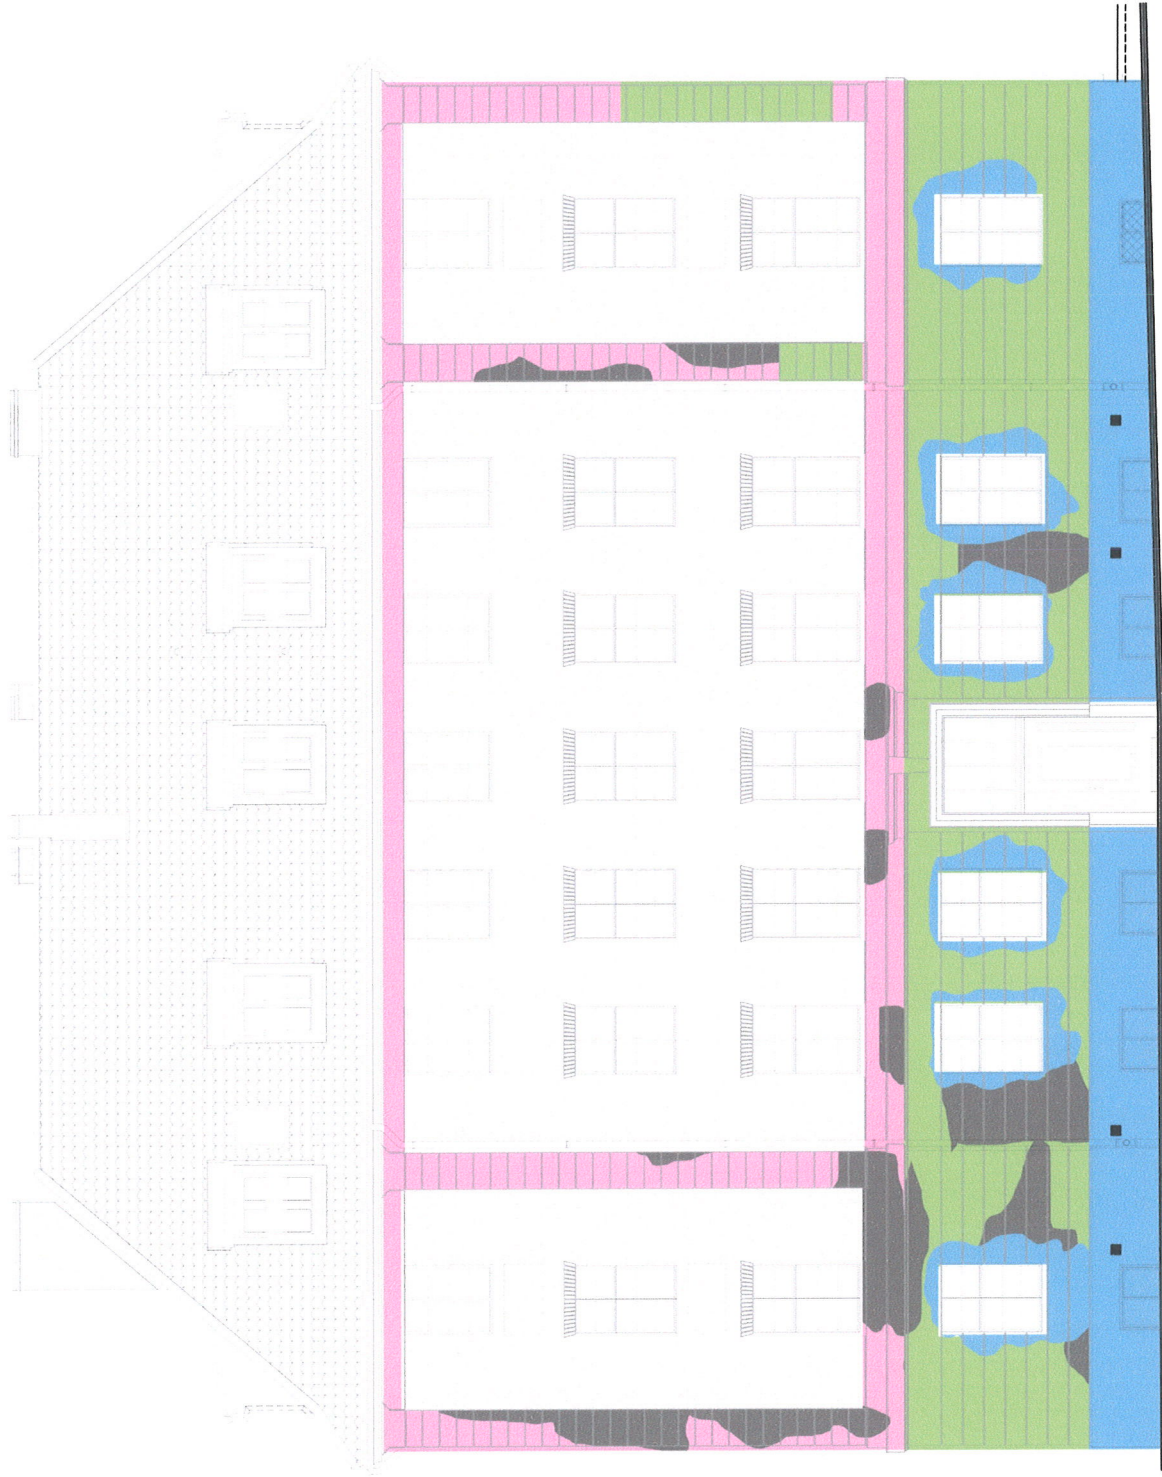
Oznaczenie zakresu zniszczeń sztukaterii i tynków

Szczegółowy zakres określić w trybie roboczym.

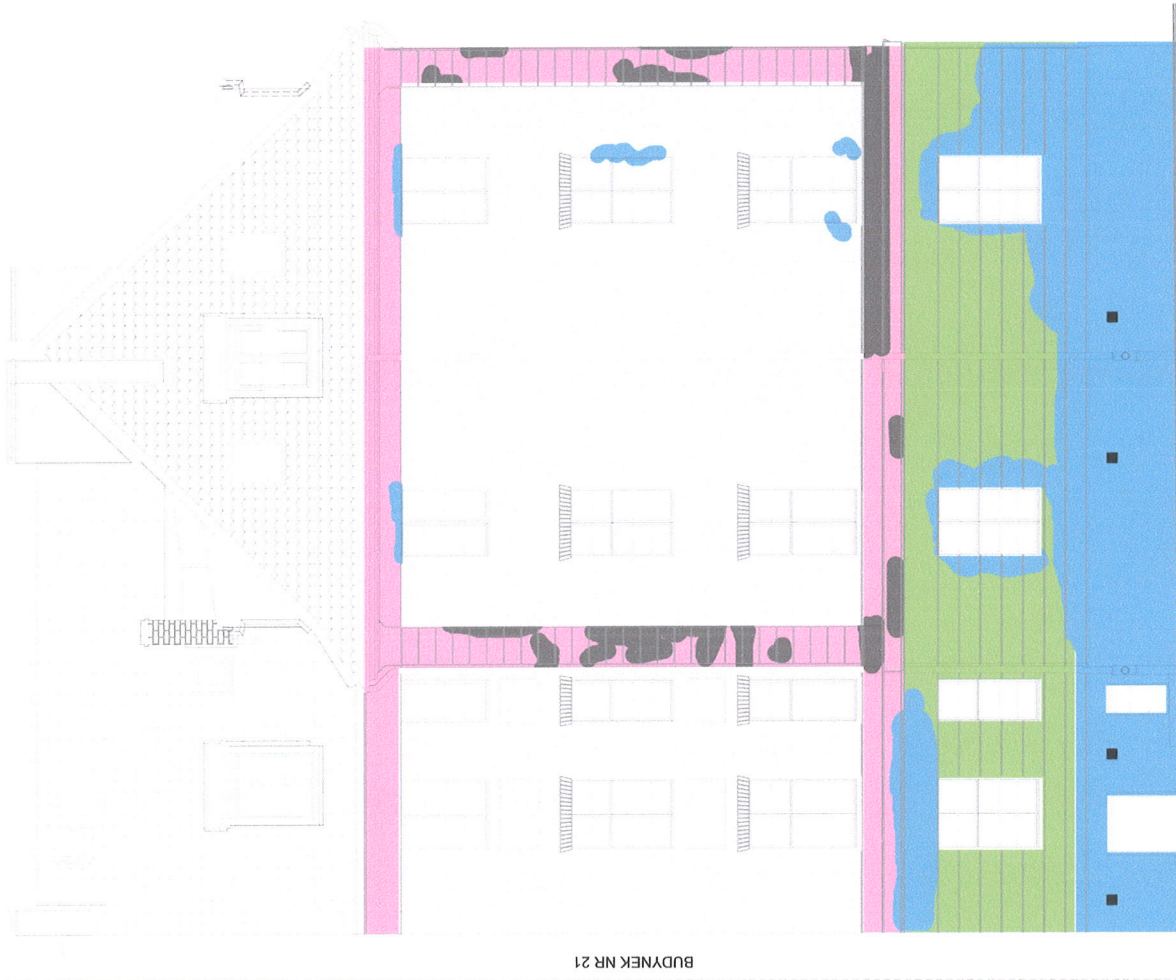
Oznaczenie zakresu zniszczeń sztukaterii i tynków

Szczegółowy zakres określić w trybie roboczym.
