Ekspertyza techniczna

stanu konstrukcji ścian oraz stropów
budynku Stajni/Wozowni znajdującej się
na terenie Parku Kolibki

Obiekt:	częściowo użytkowany obiekt gospodarczy / magazynowy
Kategoria obiektu budowlanego:	II / XVIII
Lokalizacja:	Al. Zwycięstwa 291, 81-525 Gdynia dz. nr 3290 obręb 0022 Orłowo jedn. ewid. 226201_1
Inwestor:	Zarząd Budynków i Lokali Komunalnych w Gdyni ul. Hugo Kołłątaja 1, 81-332 Gdynia
Autor opracowania:	mgr inż. Maciej Kosal uprawnienia budowlane do kierowania robotami budowlanymi bez ograniczeń w specjalności konstrukcyjno-budowlanej DOŚ/0310/WBKb/19

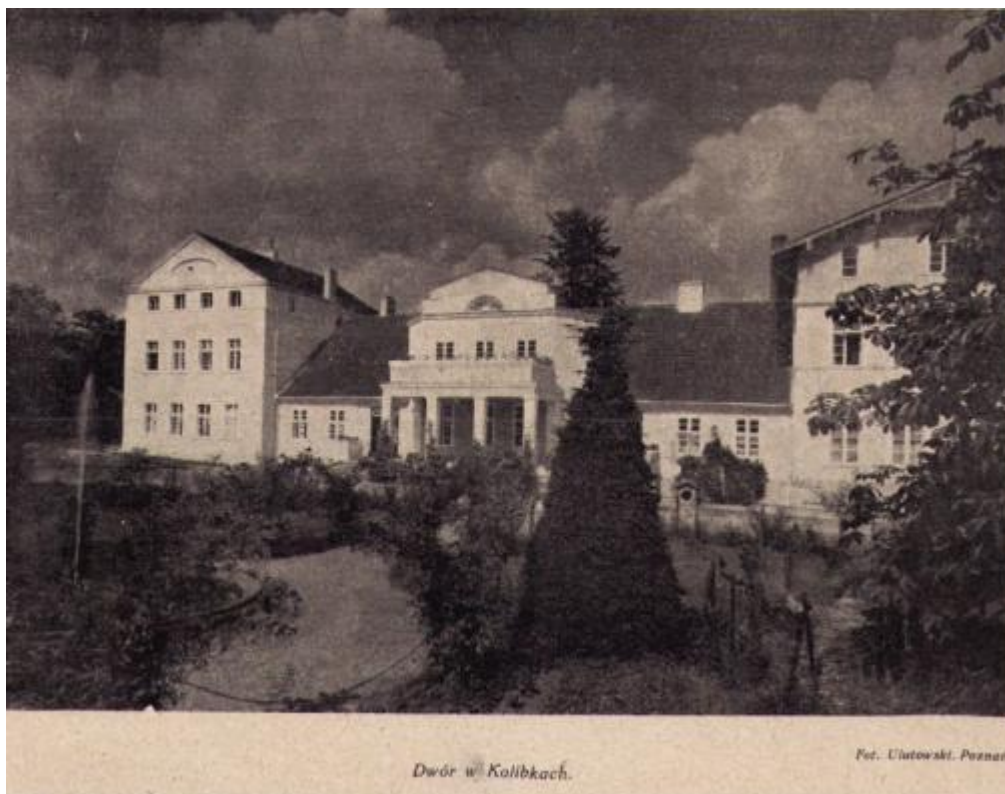
Fot. nr 1

Dwór w Kolibkach

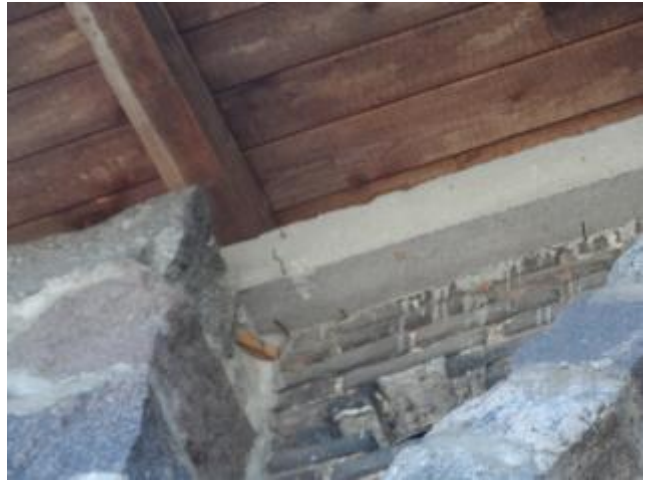
Fot. nr 8

Na szczycie ścian obwodowych (południowo-wschodni narożnik, południowo-zachodni narożnik i cała ściana zachodnia) wykonane poduszki betonowe w miejscu usuniętych namurnic (**Fot. nr 7**). Poduszki betonowe szersze niż mury, wystają znacznie poza lico murów. Brak wykończenia betonu, wystają pozostawione pręty i druty (**Fot. nr 8**). W miejscach wykonania poduszki występują pionowe pęknięcia i zarysowania ścian od okapu do poziomu stropu, część zarysowań przechodzi do poziomu posadzki parteru. Zarysowania widoczne jedynie od wnętrza budynku (**Fot. nr 9, 10**), zaobserwowane rysy powierzchniowe (do 0,2 mm) i zanikające (od 0,5 mm).
