***RAPORT Z BADANIA SZCZELNOSCI IZOLACJI
WODOCHRONNEJ DACHÓW BUDYNKÓW B I C OBIEKTU UDT W
WARSZAWIE PRZY UL. SZCZĘŚLIWICKIEJ 34.***

Warszawa, 12 kwietnia 2021r.

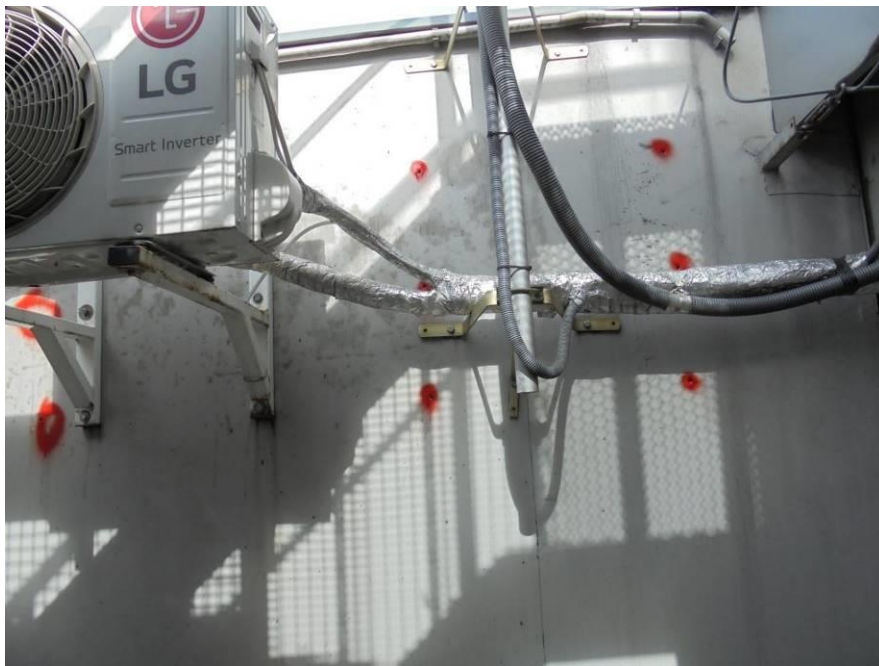
Foto 48. Liczne nieuszczelnione otwory w izolacji wodochronnej na ścianie pionowej– patrz zbliżenie na foto poniżej.

- 7.1.18.** Liczne nieuszczelnione otwory w izolacji wodochronnej na ścianie pionowej – patrz foto 48,49.
- 7.1.19.** Ubytek elewacji w miejscu mocowania konstrukcji stalowej do ściany przy progu drzwi – patrz foto 50.

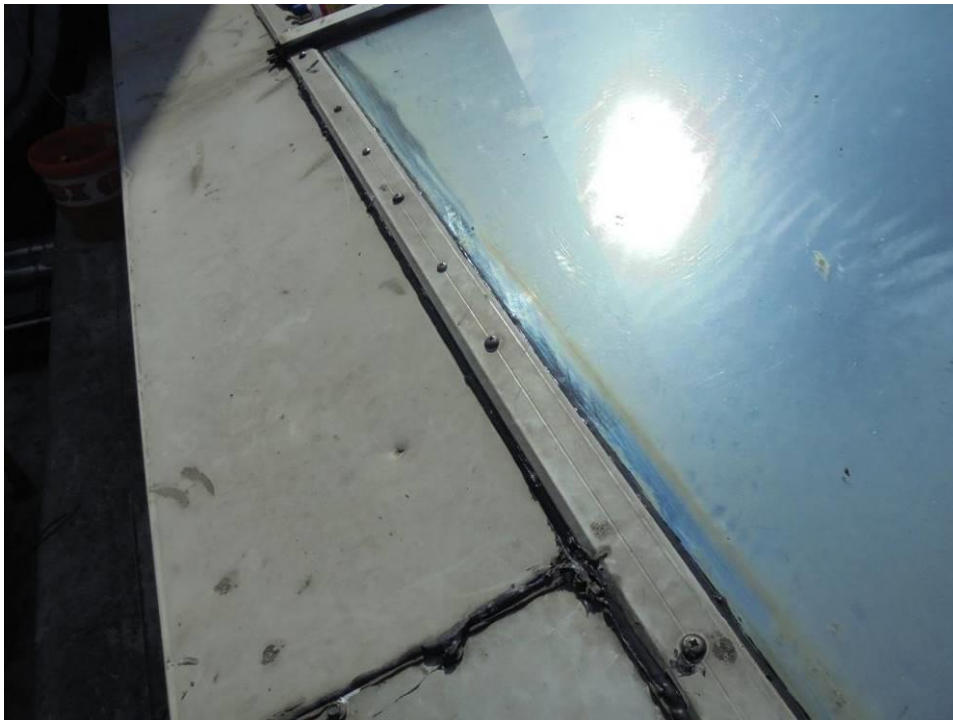
Foto 60. Odtworzenie stanu istniejącego.

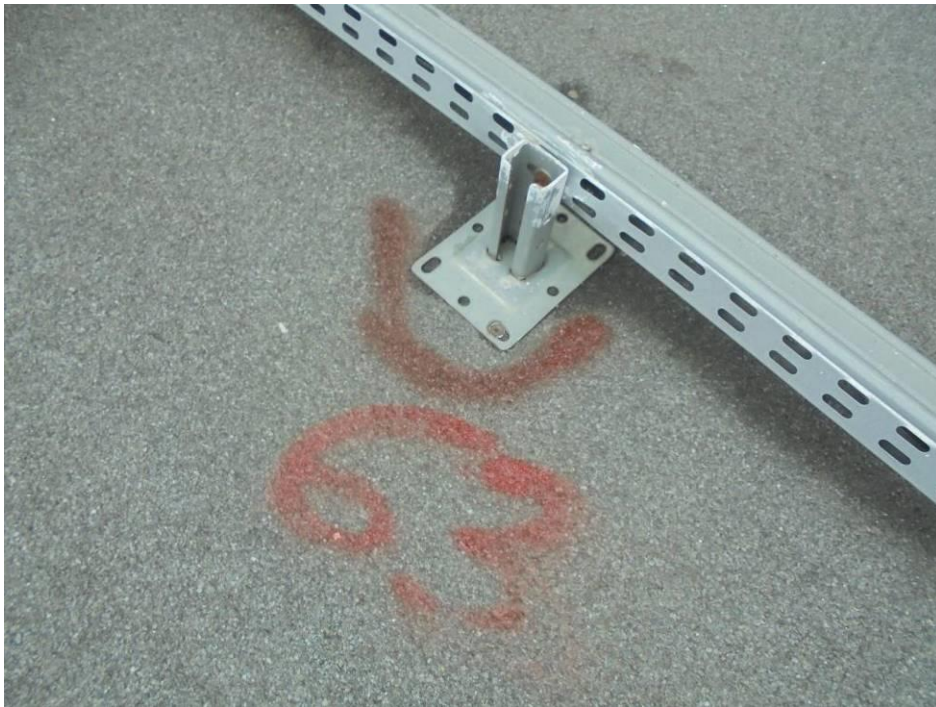
Foto 88. Opis jw.

- 7.2.8.** Brak uszczelnienia mocowania korytka kablowego do połączenia dachu (nieszczelność nr 63 na załączonym rzucie) – patrz foto 87,88.
- 7.2.9.** Nieszczelność na styku pomiędzy papą a obróbkami blacharskimi na krawędzi zewnętrznej dachu przy korycie (nieszczelność nr 64 na załączonym rzucie) – patrz foto 89.
